## **LANDSCHAPPELIJKE INPASSING EN BEELDKWALITEITSPAN REDEWEG 4, ENS**

REDEWEG 2: HUIDIGE STAAT

LANDSCHAPPELIJKE INPASSING EN BEELDKWALITEITSPLAN

projectnummer OLA0062023

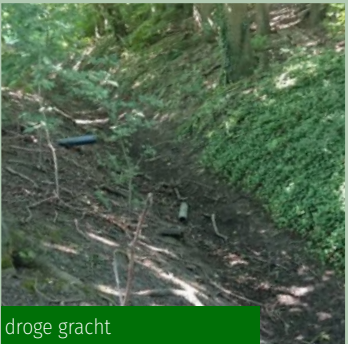
Bij opname midden juni 2023 werd het achterliggende land beregend. Het was een droge periode. Dat is ook duidelijk zichtbaar aan de waterstand in de tussenliggende gracht in de noordelijke singel; deze stond volledig droog. Deze singel bestaat uit eik, es, esdoorn en een enkele linde en beuk. Opvallend is het ontbreken van de struiklaag. In de singel is de afgelopen tijd geprobeerd laurierkers in te brengen. Opvallend is de spontane opslag van kastanje. En natuurlijk (sic!) is er opslag van braam.

droge gracht

De erfsingels zijn allen tot wasdom gekomen. De noordelijke en zuidelijke singels zijn beiden redelijk gaaf maar ontbreken deels de ondergroei. Over het geheel dienen falende essen te vervangen te worden door winterlindes, gewone esdoorn en eik.. De westsingel is mede door het aanpalende agrarisch gebruik en essentaksterfte deels in slechte staat. Het middendeel kan transparant worden, bijplant van opgaande bomen is noodzakelijk. Het noordelijke deel van deze singel behoeft extra aanplant van ondergroei. De zuidelijke singel vereist onderhoudssnoei en enige aanvulling van de ondergroei. Een deel van de singel mag transparant worden. De noordelijke singel dient met ondergroei aangevuld te worden en dunning van deze singel is noodzakelijk om concurrentie van opgaande bomen te voorkomen.

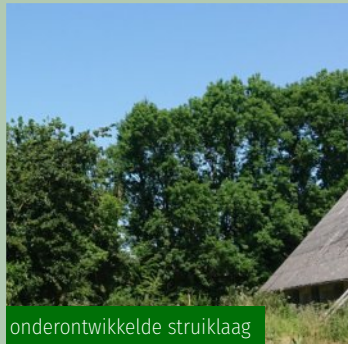
onderontwikkelde struiklaag

De singel aan de noordzijde is vanaf de buitenzijde niet waarneembaar en vormt de afscheiding met het noordelijk gelegen dubbelerf. Aanvulling hier is voor de kwaliteit en het cultuurhistorische aspect niet bijzonder belangrijk. De ondergroei is laagwaardig en aanvulling is raadzaam maar niet van eerste belang

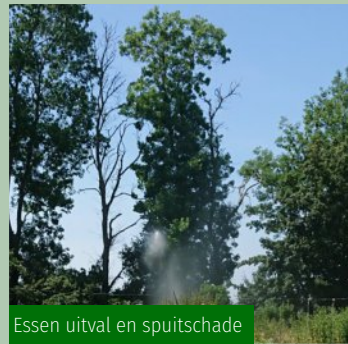
De westelijke singel is in een veel mindere staat. Het is een redelijk smalle singel waarin veel es staat. De essentaksterfte heeft behoorlijk huisgehouden. Wat resteert zijn eik en een enkele esdoorn. De berekening op de naastgelegen akker was zeer dichtbij geplaatst en de kracht van de waterstraal spoot letterlijk de bladeren van de bomen. Opvallend was ook hier de onderontwikkelde struiklaag. Hierdoor ontstaan wel mooie doorzichten op het westelijker gelegen Schokland

Essen uitval en spuitschade

De singel aan de westzijde behoeft daarentegen wel aanvulling. De binnenste rij is de afgelopen jaren teloor gegaan. Aanplant van nieuwe exemplaren aan de binnenzijde maakt de singel weer robuust. Daarbij zal ook op de gearceerde gedeeltes ondergroei moeten worden aangebracht. Er is echter ook ruimte voor een “venster” voor de schuurwoning. Ondergroei is hier niet noodzakelijk en initiatiefnemer kan de heesterlaag naar eigen wensen vormgeven en doorzicht creëren.

Wat betreft de soorten wordt gekozen voor robuuste soorten als boomvormers; Lindes en Esdoorns. (Tilia cordata en Acer platanoides, geen ondersoort of hybriden). De ondergroei kan aangeplant worden maar bheer gericht op spontane opslag is ook mogelijk. Bij aanplant wordt gekozen voor typisch bosplantsoen; vlier, krent, hulst, hazelnoot, sleedoorn, kardinaalsmuts, sporkehout. Gestreefd moet worden naar een redelijk dichte heesterlaag met 1 exemplaar per 3 m in driehoeksverband.

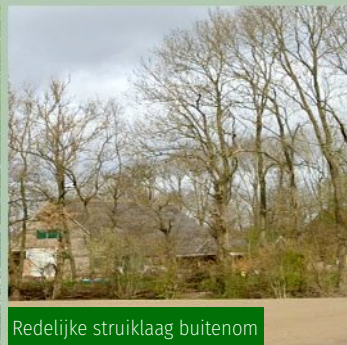
Redelijke struiklaag buitenom

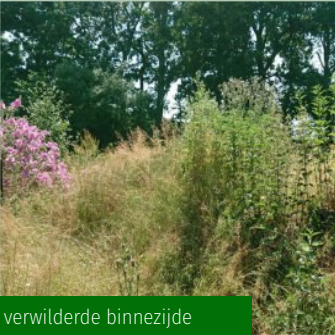
De beplanting aan de binnenzijde van de singels kent duidelijk een zeer laag onderhoudsniveau. De voorzijde van het erf wordt bepaald door een woning uit 1950 met daar om heen enkele taxus en andere sierbeplanting. Langs de ingang van het erf staan enkele laagstam fruitbomen. Ingangspartij kent verder geen opvallende beplanting, Achter de woning staat een fraaie kastanje die op het oog gezond is. Ten zuiden van de woning staan enkele wilgen. Tussen woning en loods staan enkele bouwwerkjes en is er verharding aangebracht. Direct ten zuiden van de loods ligt een stukje moestuin met een pad en daar ten zuiden van een kippenren. De rest van het kavel is duidelijk verwilderd en laagwaardig

verwilde binnezijde

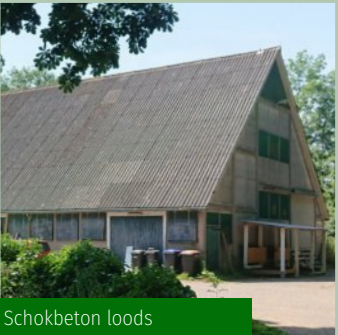
Schokbeton loods

deling in de geveltop nog aanwezig is, is moeilijk vast te stellen. De baanderdeur aan de noordzijde is met kalkzandsteen dichtgemetseld, aan de oostzijde zijn twee doorgangen en het dak is belegd met een asbest golfplaat in plaats van de gebruikelijke rode dakpan. Het woonhuis is nog redelijk gaaf. Aan de achterzijde is een uitbouw en een houten aanbouw die afbreuk doet aan het beeld. Het dak kent een bedekking die niet origineel is.

De woning is redelijk gaaf en kan feitelijk ongewijzigd dienst doen als recreatiewoning. Bij voorkeur wordt het dak opnieuw belegd met oranje dakpannen, gelijk de erven op de nummers 2 en 6. De houten aangebouwde veranda aan de achterzijde dient bij voorkeur te worden verwijderd. Hetzelfde geldt voor de aanbouw van de garage. De garage kan blijven staan. Wat betreft de loods zou behoud van het huidige bouwwerk als basis voor het woonhuis de voorkeur genieten. In principe biedt het framework en het volume genoeg mogelijkheden voor een woning met voldoende volume. Als deze loods blijft bestaan zal een nieuwe dakbedekking met oranje pannen in belangrijke mate bijdragen aan het traditionele beeld. Een en ander is hiernaast weergegeven in een abstracte weergave van het erf zoals het idealiter zou moeten zijn. Maar de staat van de loods is op moment van schrijven onbekend. Hergebruik als woongebouw is mogelijk en wordt voorgestaan. Bij voorkeur wordt het dak weer bedekt met pannen en dan het liefst de matte, oranje pan. PV-panelen op het westelijke vlak.

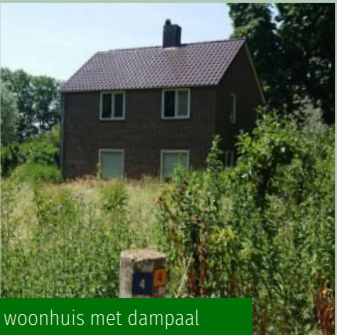
woonhuis met dampaal

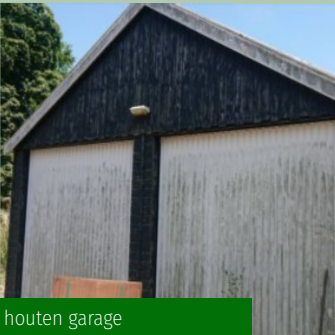
houten garage
