## Cultuurhistorische inventarisatie

19<sup>de</sup> eeuwse bedrijfspand/magazijn,  
achter Marktstraat 1/5, Oldenzaal

Type rapport: cultuurhistorische inventarisatie

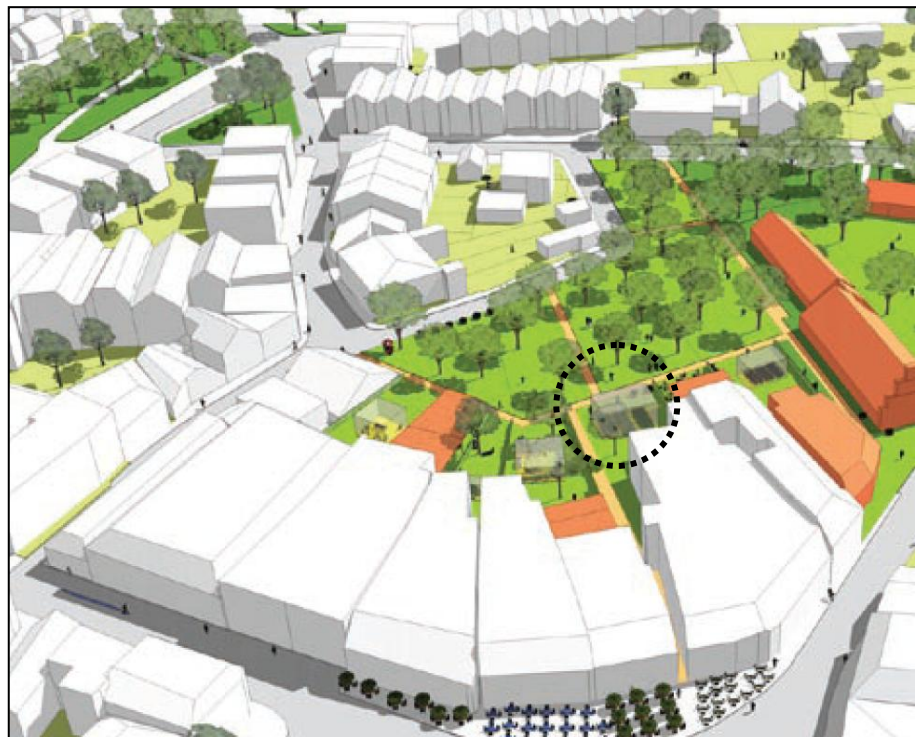
Afbeelding 1 – onderdeel van het Masterplan van Pi de Bruin is om het binnenterrein waar het magazijn op ligt, in te richten en te gebruiken als publiek toegankelijke, groene oase van rust. Het magazijn ligt op een prominente plek daarvoor.

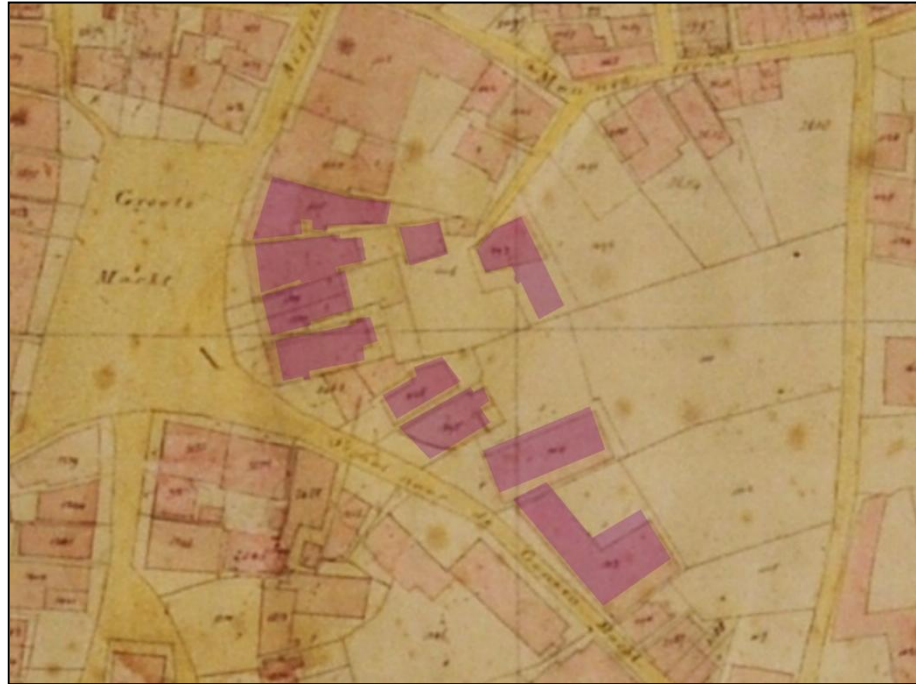
Afbeelding 5 – uitsnede uit een kadastrale kaart van 1893, waarop het magazijn nog ontbreekt. In paars zijn de bouwcontouren overgenomen van de kadastrale minuut.

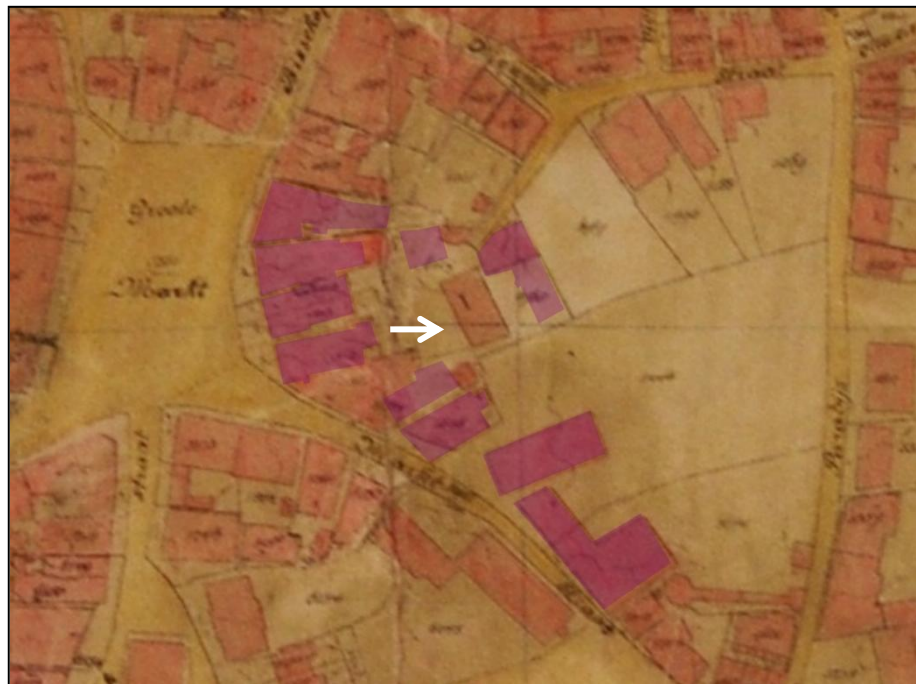
Afbeelding 6 – uitsnede uit een kadastrale kaart van 1907, het magazijn verschijnt nu wel op de kaart (pijl).

Bij de cultuurhistorische inventarisatie zijn enkele historische kaarten ter beschikking gesteld: de kadastrale minuut uit omstreeks 1825, een kadastrale kaart uit 1893 en een kaart uit 1907. De sequentie van deze kaarten laat zien dat het magazijn tussen 1893 en 1907 moet zijn gerealiseerd: pas bij deze laatste kaart is het bouwwerk te zien. Toch biedt het toegepaste bouwmaterial van het pand aanleiding om een oudere bouwtijd te vermoeden: omstreeks 1875. Een historische luchtfoto uit 1946 laat het bouwwerk zien zoals het ook gebouwd is: een rechthoekig bouwvolume met mansardekap, waarbij de bovenste dakschilden zijn afgewolfd.

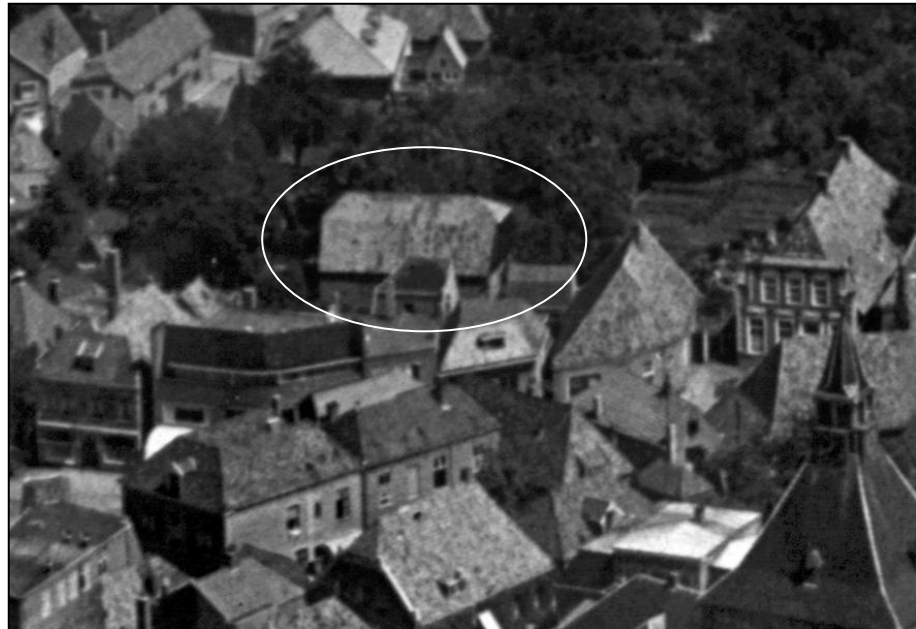
Afbeelding 7 – uitsnede van een historische luchtfoto uit 1946, met zicht op het magazijn. op de foto is de oorspronkelijke kapvorm goed te zien: een mansardekap met afgewolfde uiteinden.

Het bouwwerk is thans gedekt onder een plat dak, maar een historische foto laat zien dat de oorspronkelijke kapvorm een afgewolfde mansardekap betrof, onder pannen gedekt (zie volgende pagina). Een dergelijke kapvorm komt vaker voor bij dit type bouwwerken uit deze tijd (en ouder) en kan gezien worden als streekeigen. In Oldenzaal hebben veel van dit soort gebouwen gestaan, secundaire bedrijfspanden achterop een erf. Bijna alle dergelijke bouwwerken zijn inmiddels verdwenen, het huidige magazijn kan gezien worden als het (nagenoeg) enige resterende exemplaar. Daarmee kent dit bouwwerk ook een zeldzaamheidswaarde, ook al is het exacte bouwjaar niet bekend. Dat er een relatie moet hebben bestaan tussen het bouwwerk en de lokale bedrijvigheid ligt vanwege de typologie voor de hand. Een relatie met de – zeker in de 19<sup>de</sup> eeuw zeer belangrijke - textielnijverheid is dan ook goed

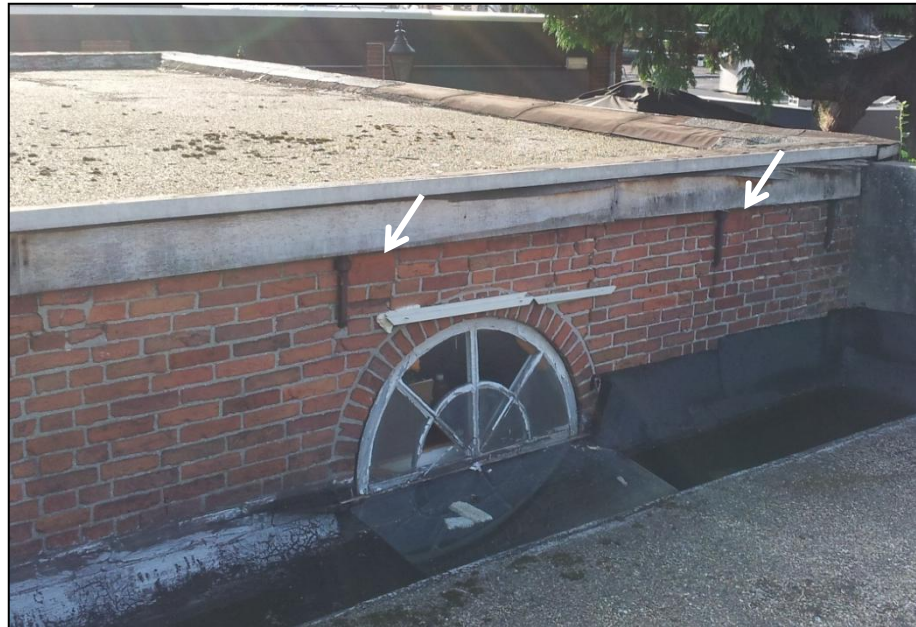
Afbeelding 9 – noordelijke hoek van de oostelijke langsgevel. Het bouwwerk steekt circa 1,2-1,5 meter boven de omringende bebouwing uit. Het metselwerk is betrekkelijk slordig en functioneel opgezet. Te zien is dat de maatvoering van de metselaar niet klopt. Op meerdere plekken zijn passtukken gebruikt om uit te komen. Rechts naast de ankers zijn dichtzettingen te zien in baksteen op zijn kant. Deze dichtzettingen zijn met een pijl aangegeven. In het gevelmetselwerk ontbreken diverse ankers.

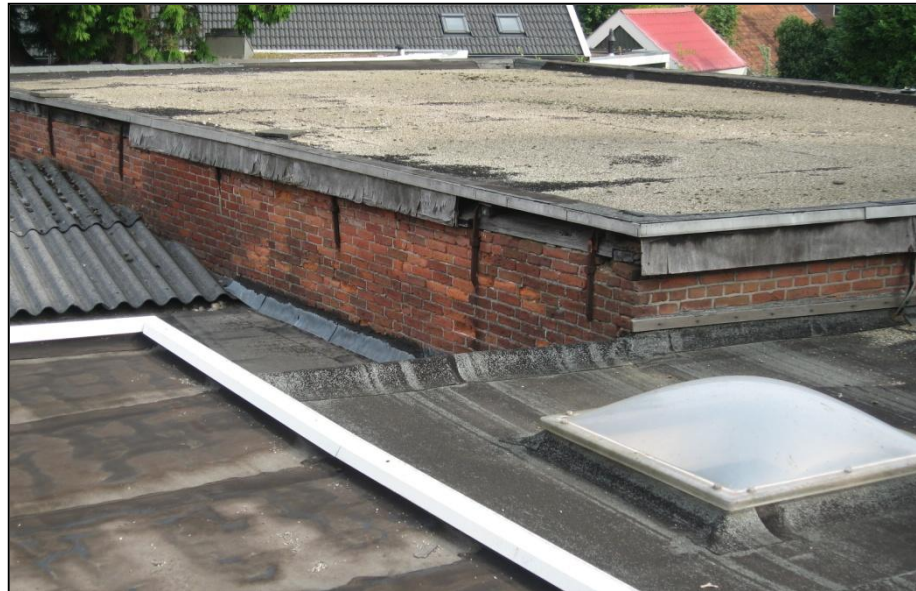
Afbeelding 11 – het magazijn gezien vanaf nevengelegen aanbouwen, vanuit het zuidwesten gezien. Het metselwerk vertoont schade als gevolg van de toegepaste cementmortel als voegmortel. De baksteen is relatief zacht en bevat water, dat door de hardere cementvoeg niet weg kan. Bij vorst ontstaat schade aan de baksteen met kans tot afschilfering van de baksteenhuis.
