# **RAPPORT VERKENNEND BODEMONDERZOEK** **conform NEN 5740**

Oude Rossumerstraat 1 - Oldenzaal

# Rapport Verkennend Bodemonderzoek conform NEN 5740 Oude Rossumerstraat 1 - Oldenzaal

Projectcode: 18065010

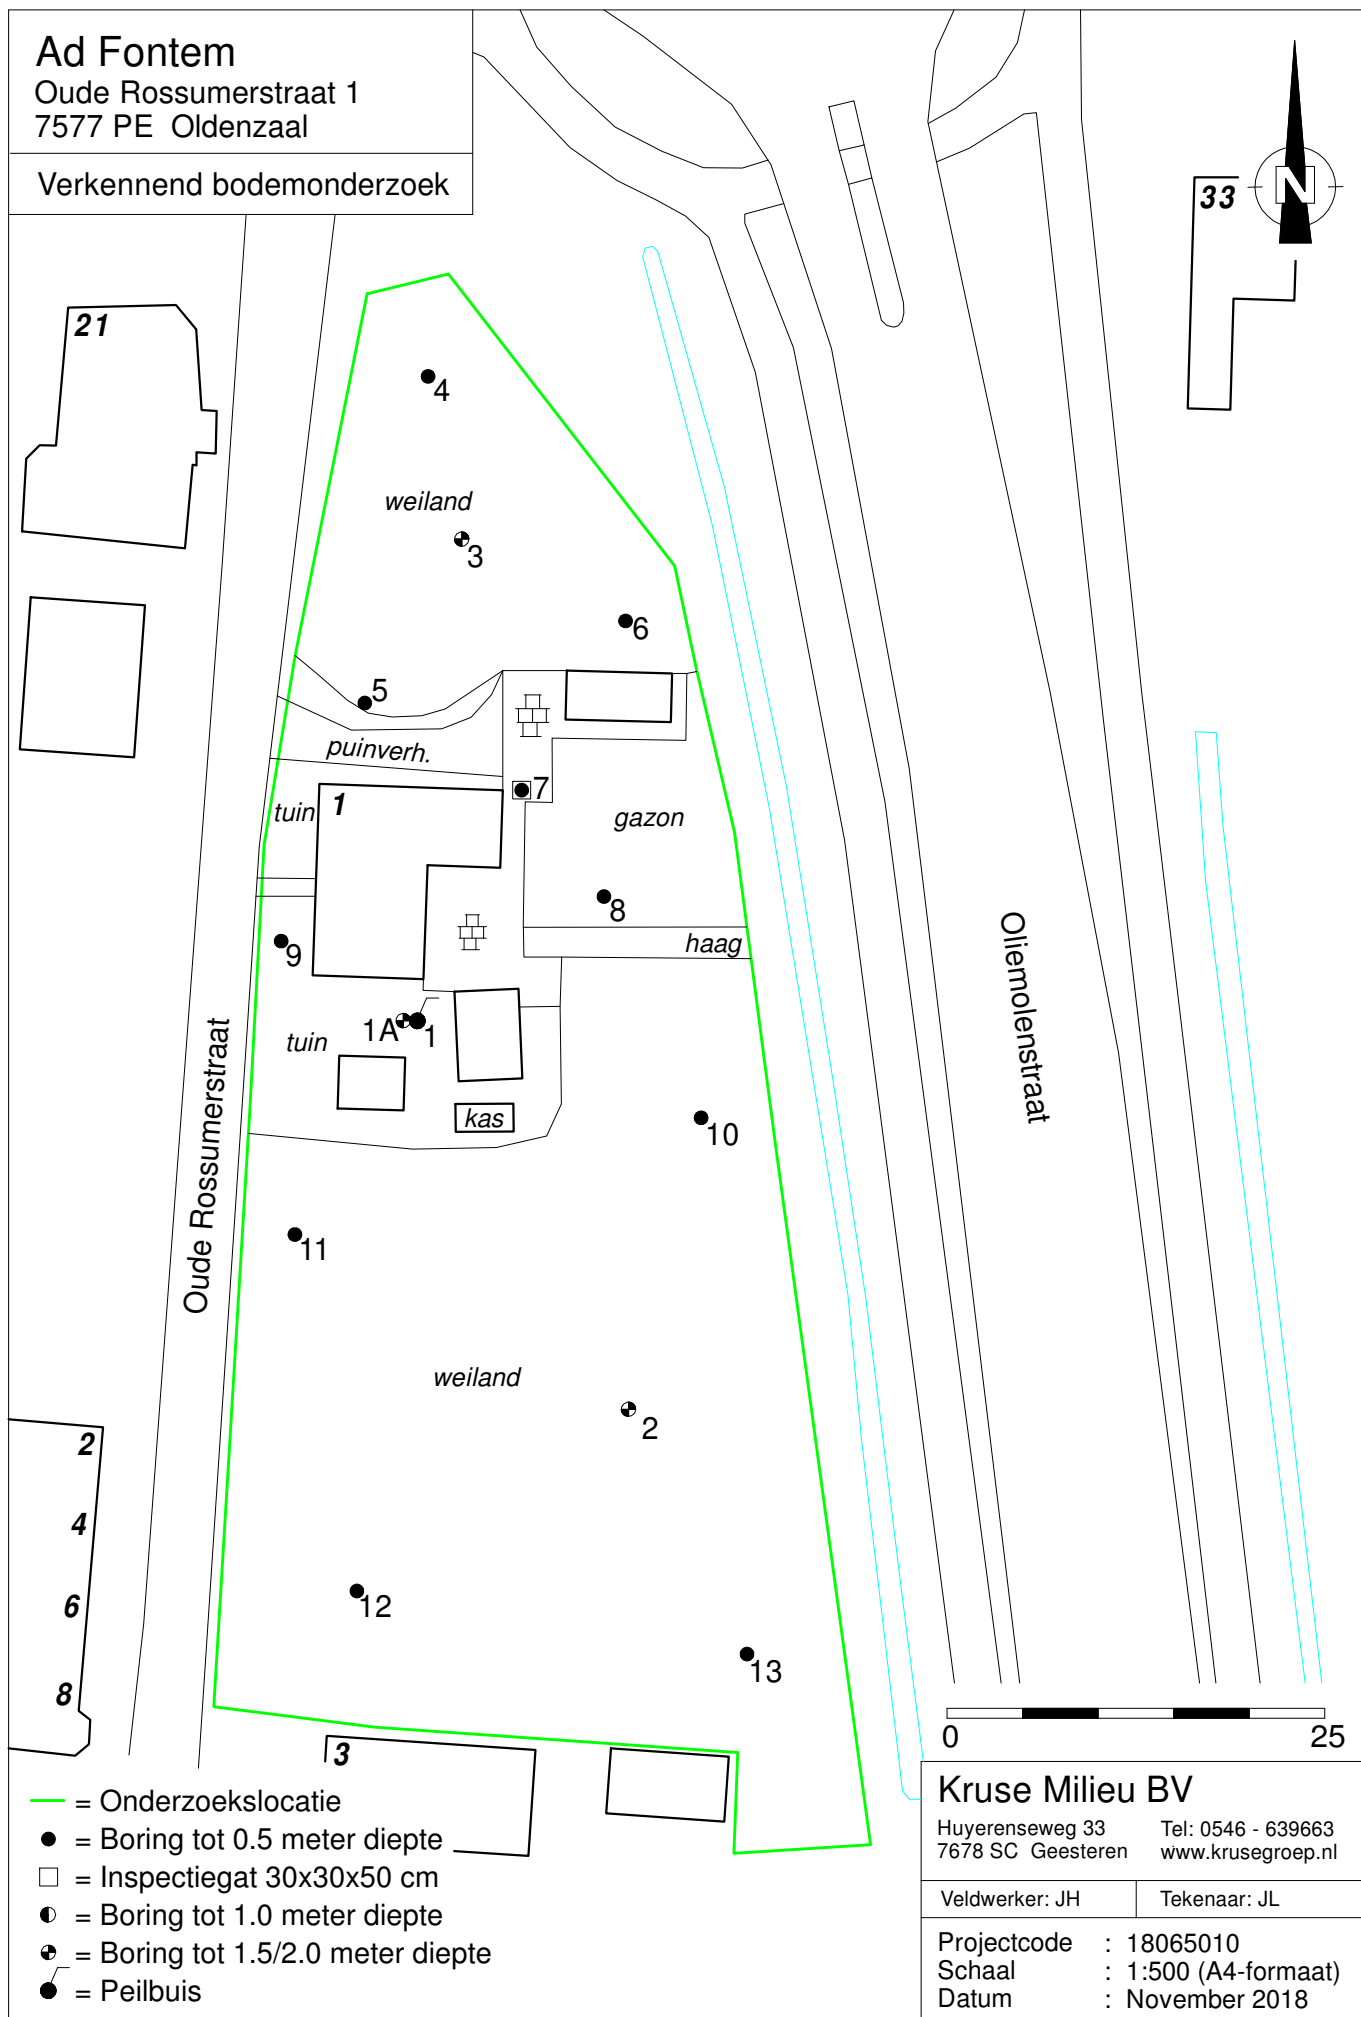
Bijlage I  
Regionale ligging locatie  
Situatieschets Kruse Milieu BV met boorlocaties

Op 2 november 2018 zijn in totaal 13 boringen verricht met behulp van een Edelmanboor, waarvan er 3 zijn doorgezet tot 2.0 m-mv of tot het grondwaterniveau. Boring 2 is op een diepte van 1.5 m-mv gestaakt op keien. Ter plaatse van boring 7 is in de puinlaag onder de verharding asbestverdacht materiaal aangetroffen. De boring is vervangen door een inspectiegat. Het inspectiegat is handmatig gegraven met een schop en het opgegraven materiaal is gezeefd. De situering van de monsterpunten is weergegeven op de situatieschets van bijlage I.

- = Onderzoekslocatie
- = Boring tot 0.5 meter diepte
- = Inspectiegat 30x30x50 cm
- = Boring tot 1.0 meter diepte
- = Boring tot 1.5/2.0 meter diepte
- = Peilbuis

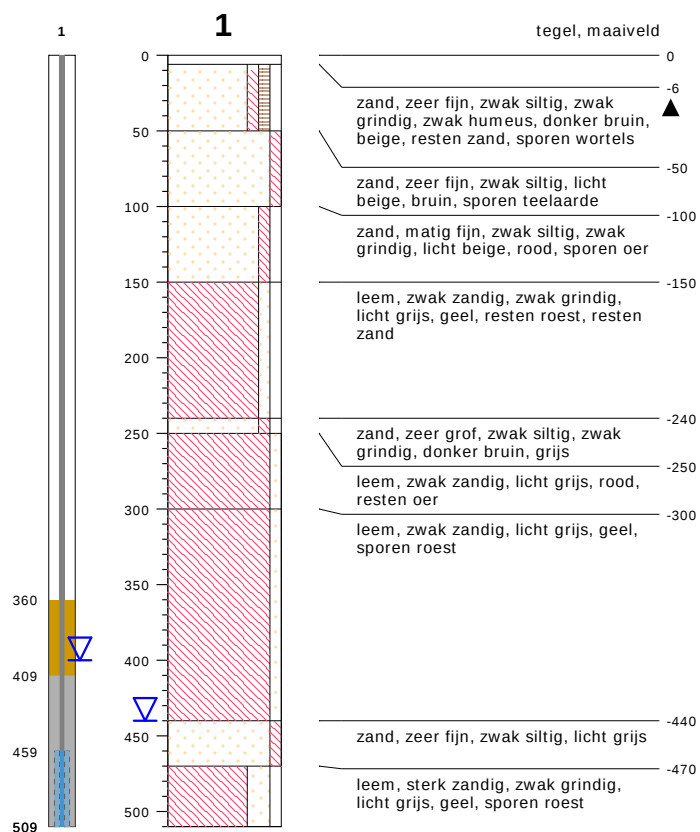
type **peilbuis met 1 filter**  
datum **26-10-2018**  
boormeester **J Hartman**

Op 31 oktober 2018 is één boring verricht met behulp van een Edelmanboor tot een diepte van 5.0 meter en afgewerkt tot peilbuis (peilbuis 1). Er zijn geen grondmonsters genomen uit boring 1 in verband met de conserveringstermijn van enkele te onderzoeken parameters. Boring 1 zal opnieuw worden geplaatst voor het nemen van grondmonsters (boring 1A).

Boring 1 is doorgezet tot circa 5.1 m-mv. Wanneer het grondwater werd bereikt, werd een zuigerboor gebruikt om een PVC-peilbuis te kunnen plaatsen. Een peilbuis bestaat normaliter uit een filter met een lengte van 1.0 meter, gekoppeld aan een blinde stijgbuis. Om beluchting van het grondwatermonster te voorkomen, is gebruik gemaakt van een filter met een lengte van 0.5 meter. Het gebruik van een verkort filter is een afwijking van de richtlijnen, maar heeft geen significante invloed op de analyseresultaten van het grondwater.

Ter hoogte van het filter, met een diameter van 28 x 32 mm, is filtergrind in het boorgat gestort. Rondom het filter is een filterkous aangebracht. Er is bentoniet in het boorgat gestort om directe indringing van hemelwater in het filter tegen te gaan. De rest van het boorgat is opgevuld met het oorspronkelijke bodemmateriaal. Vervolgens is de peilbuis doorgepompt.
