## Kruse Milieu BV

**Betreft: asbestonderzoek puindepot Oude Rossumerstraat 1 te Oldenzaal**

**Foto's indicatieve partijkeuring - Puindepot**

Oude Rossumerstraat 1 te Oldenzaal

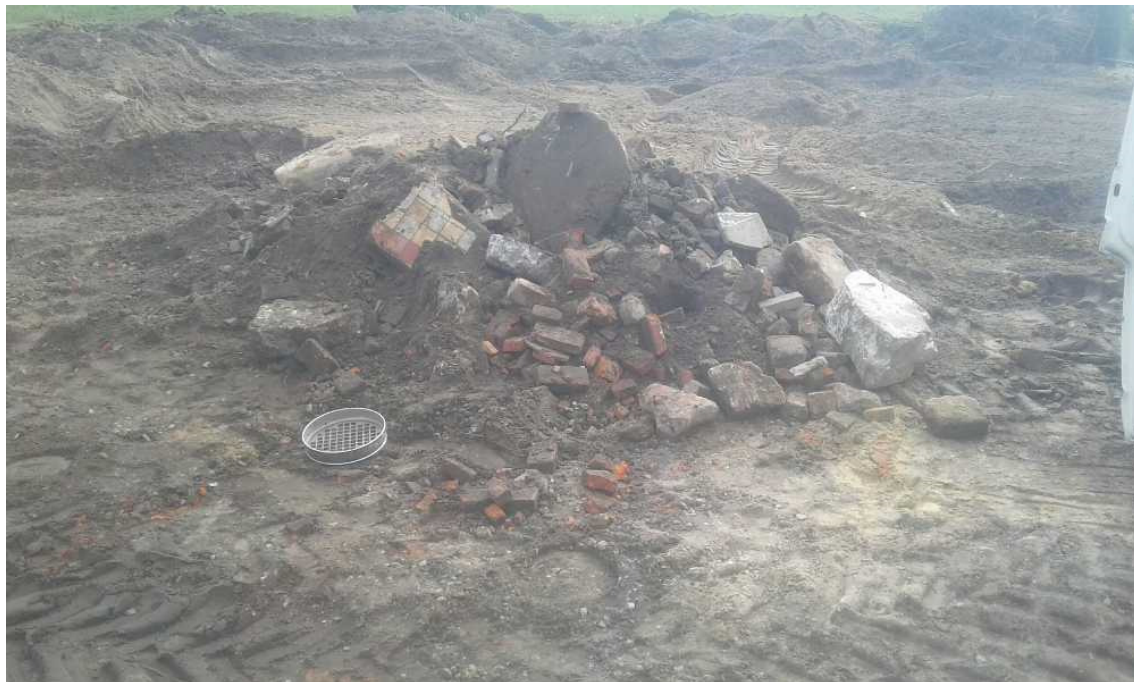
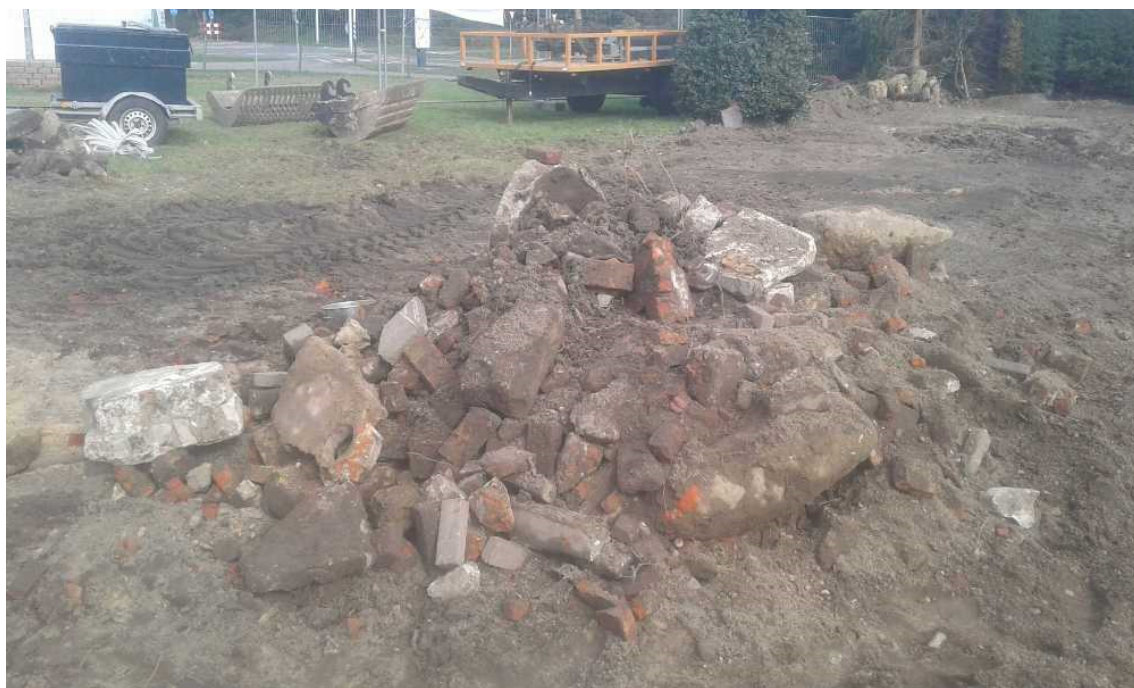
Op 21 maart 2019 is gebleken dat de verhardingen en de puinfundering door de aannemer ter plaatse al opgenomen waren. Hierdoor was het niet meer mogelijk het onderzoek uit te voeren volgens de gekozen onderzoeksstrategie. Ter plaatse bevond zich een depot met puin, welke afkomstig was van onder de verharding. Het depot had een omvang van circa 10 m<sup>3</sup>. Door de aannemer is aangegeven dat het puin is ontgraven aan de achterzijde van de woning, waar bij het verkennend bodemonderzoek de asbesthoudende puinlaag is aangetroffen (inspectiegat 7). Door de aannemer zijn visueel geen asbestverdachte materialen waargenomen tijdens de ontgravingswerkzaamheden.

Gezien de beperkte omvang van het puindepot is besloten deze indicatief te bemonsteren. Door de veldwerker zijn ook in het depot visueel geen asbestverdachte materialen aangetroffen. Van het depot is één mengmonster van de fijne fractie samengesteld, welke onderzocht wordt op asbest.

Het gewogen asbestgehalte in het puin is ruim lager dan de interventiewaarde. Op basis hiervan zijn er met betrekking tot asbest geen beperkingen voor het hergebruik van het puin of afvoer naar een erkende verwerker.
