Verkennd bodem- en  
asbestonderzoek

Thorbeckestraat te Oldenzaal

24 april 2019

20190281/REST

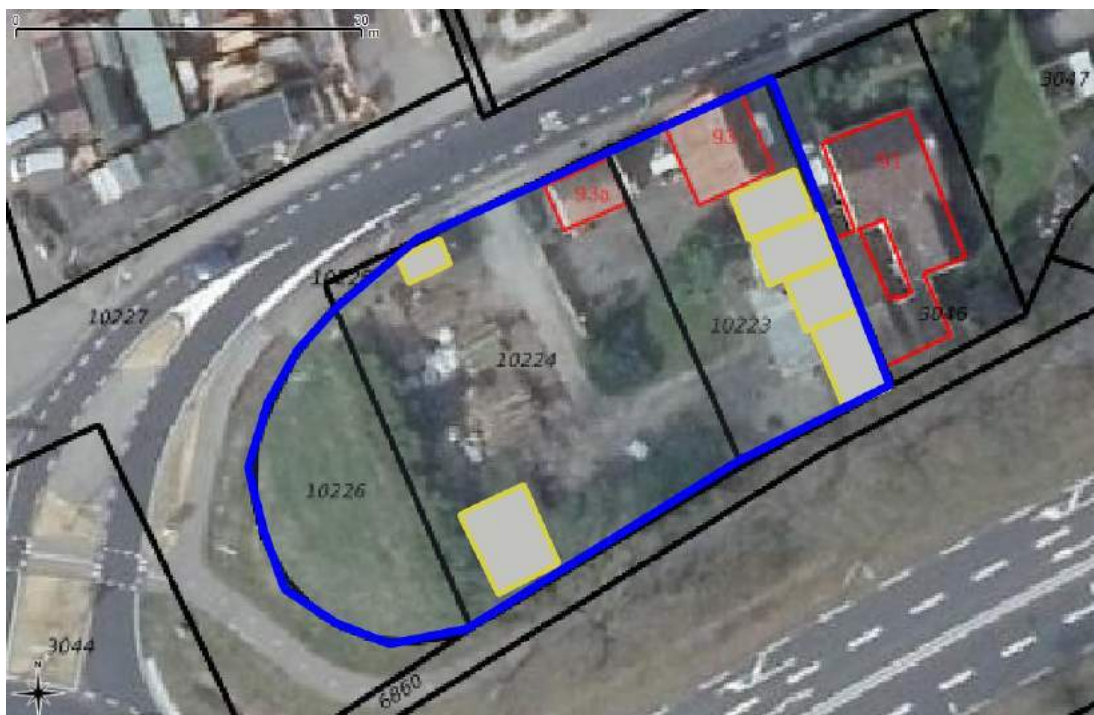
Afbeelding 2.1: Kadastrale opdeling (zwarte lijnen) van de onderzoekslocatie (blauw contour) met ligging van de woonhuizen (rode contouren) en van de schuren (gele contouren).

De locatie is grotendeels onbebouwd (afbeelding 2.1). De enkele gebouwen staan binnen omheind gebied (percelen K10223 en K10224 tezamen) en bestaan uit:

- Woonhuizen: Thorbeckestraat 93 (perceel K10223) en Thorbeckestraat 93a (perceel K10224), beide in het noordoosten van de onderzoekslocatie
- Schuren: achter woonhuis 93 (perceel K10223) en in het westen op perceel K10224

Binnen dit omheind gebied bevindt zich verder een opslagplaats (verhard met menggranulaat), een oprit met klinkerverharding en groen. Het westelijk deel van de locatie (perceel K10226), buiten de omheining, bestaat uit een grasveld.
