## Verkennd Bodemonderzoek

Project: 2022-389

Locatie: Perceel naast Ootmarsumsedijk 65 te  
Oldenzaal

Datum: 13 december 2022

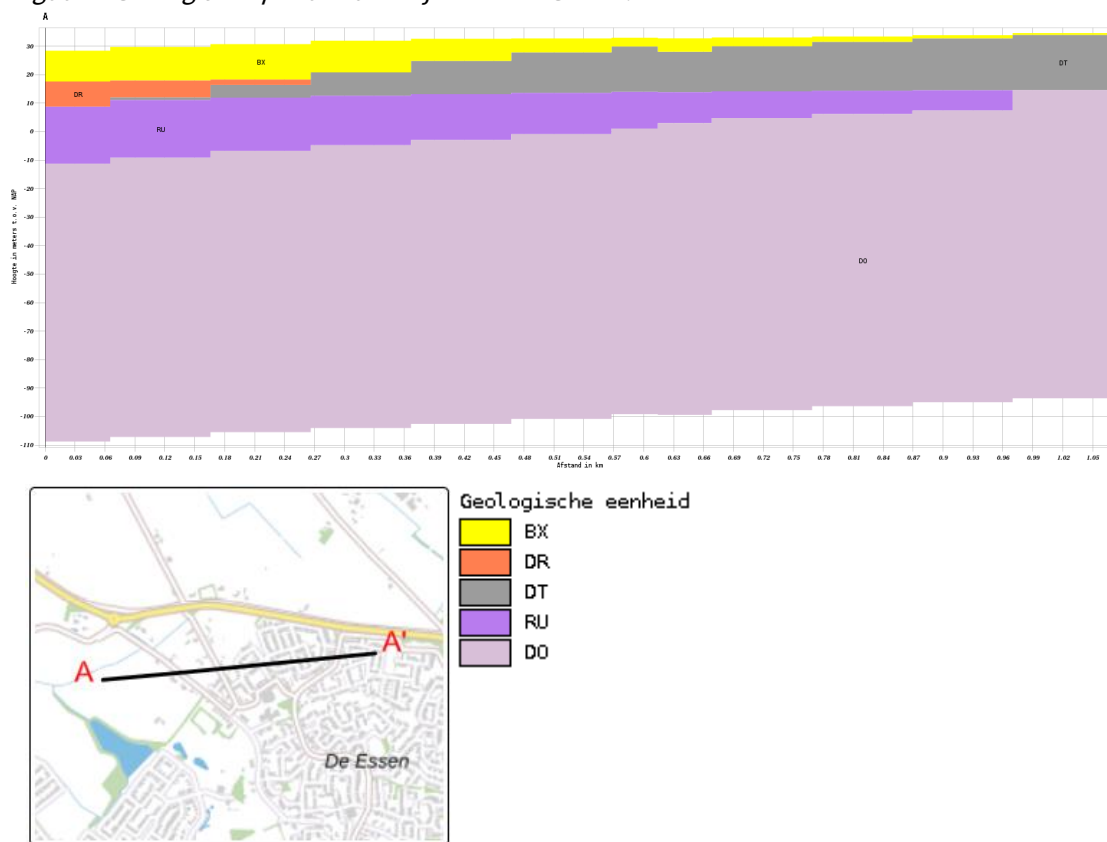
*Figuur 1 Geologisch opbouw landelijk model DGM v2.2*

De regionale geohydrologische bodemopbouw is weergegeven in onderstaande figuur.

De boorlocatie bevindt zich circa 31 meter boven NAP.

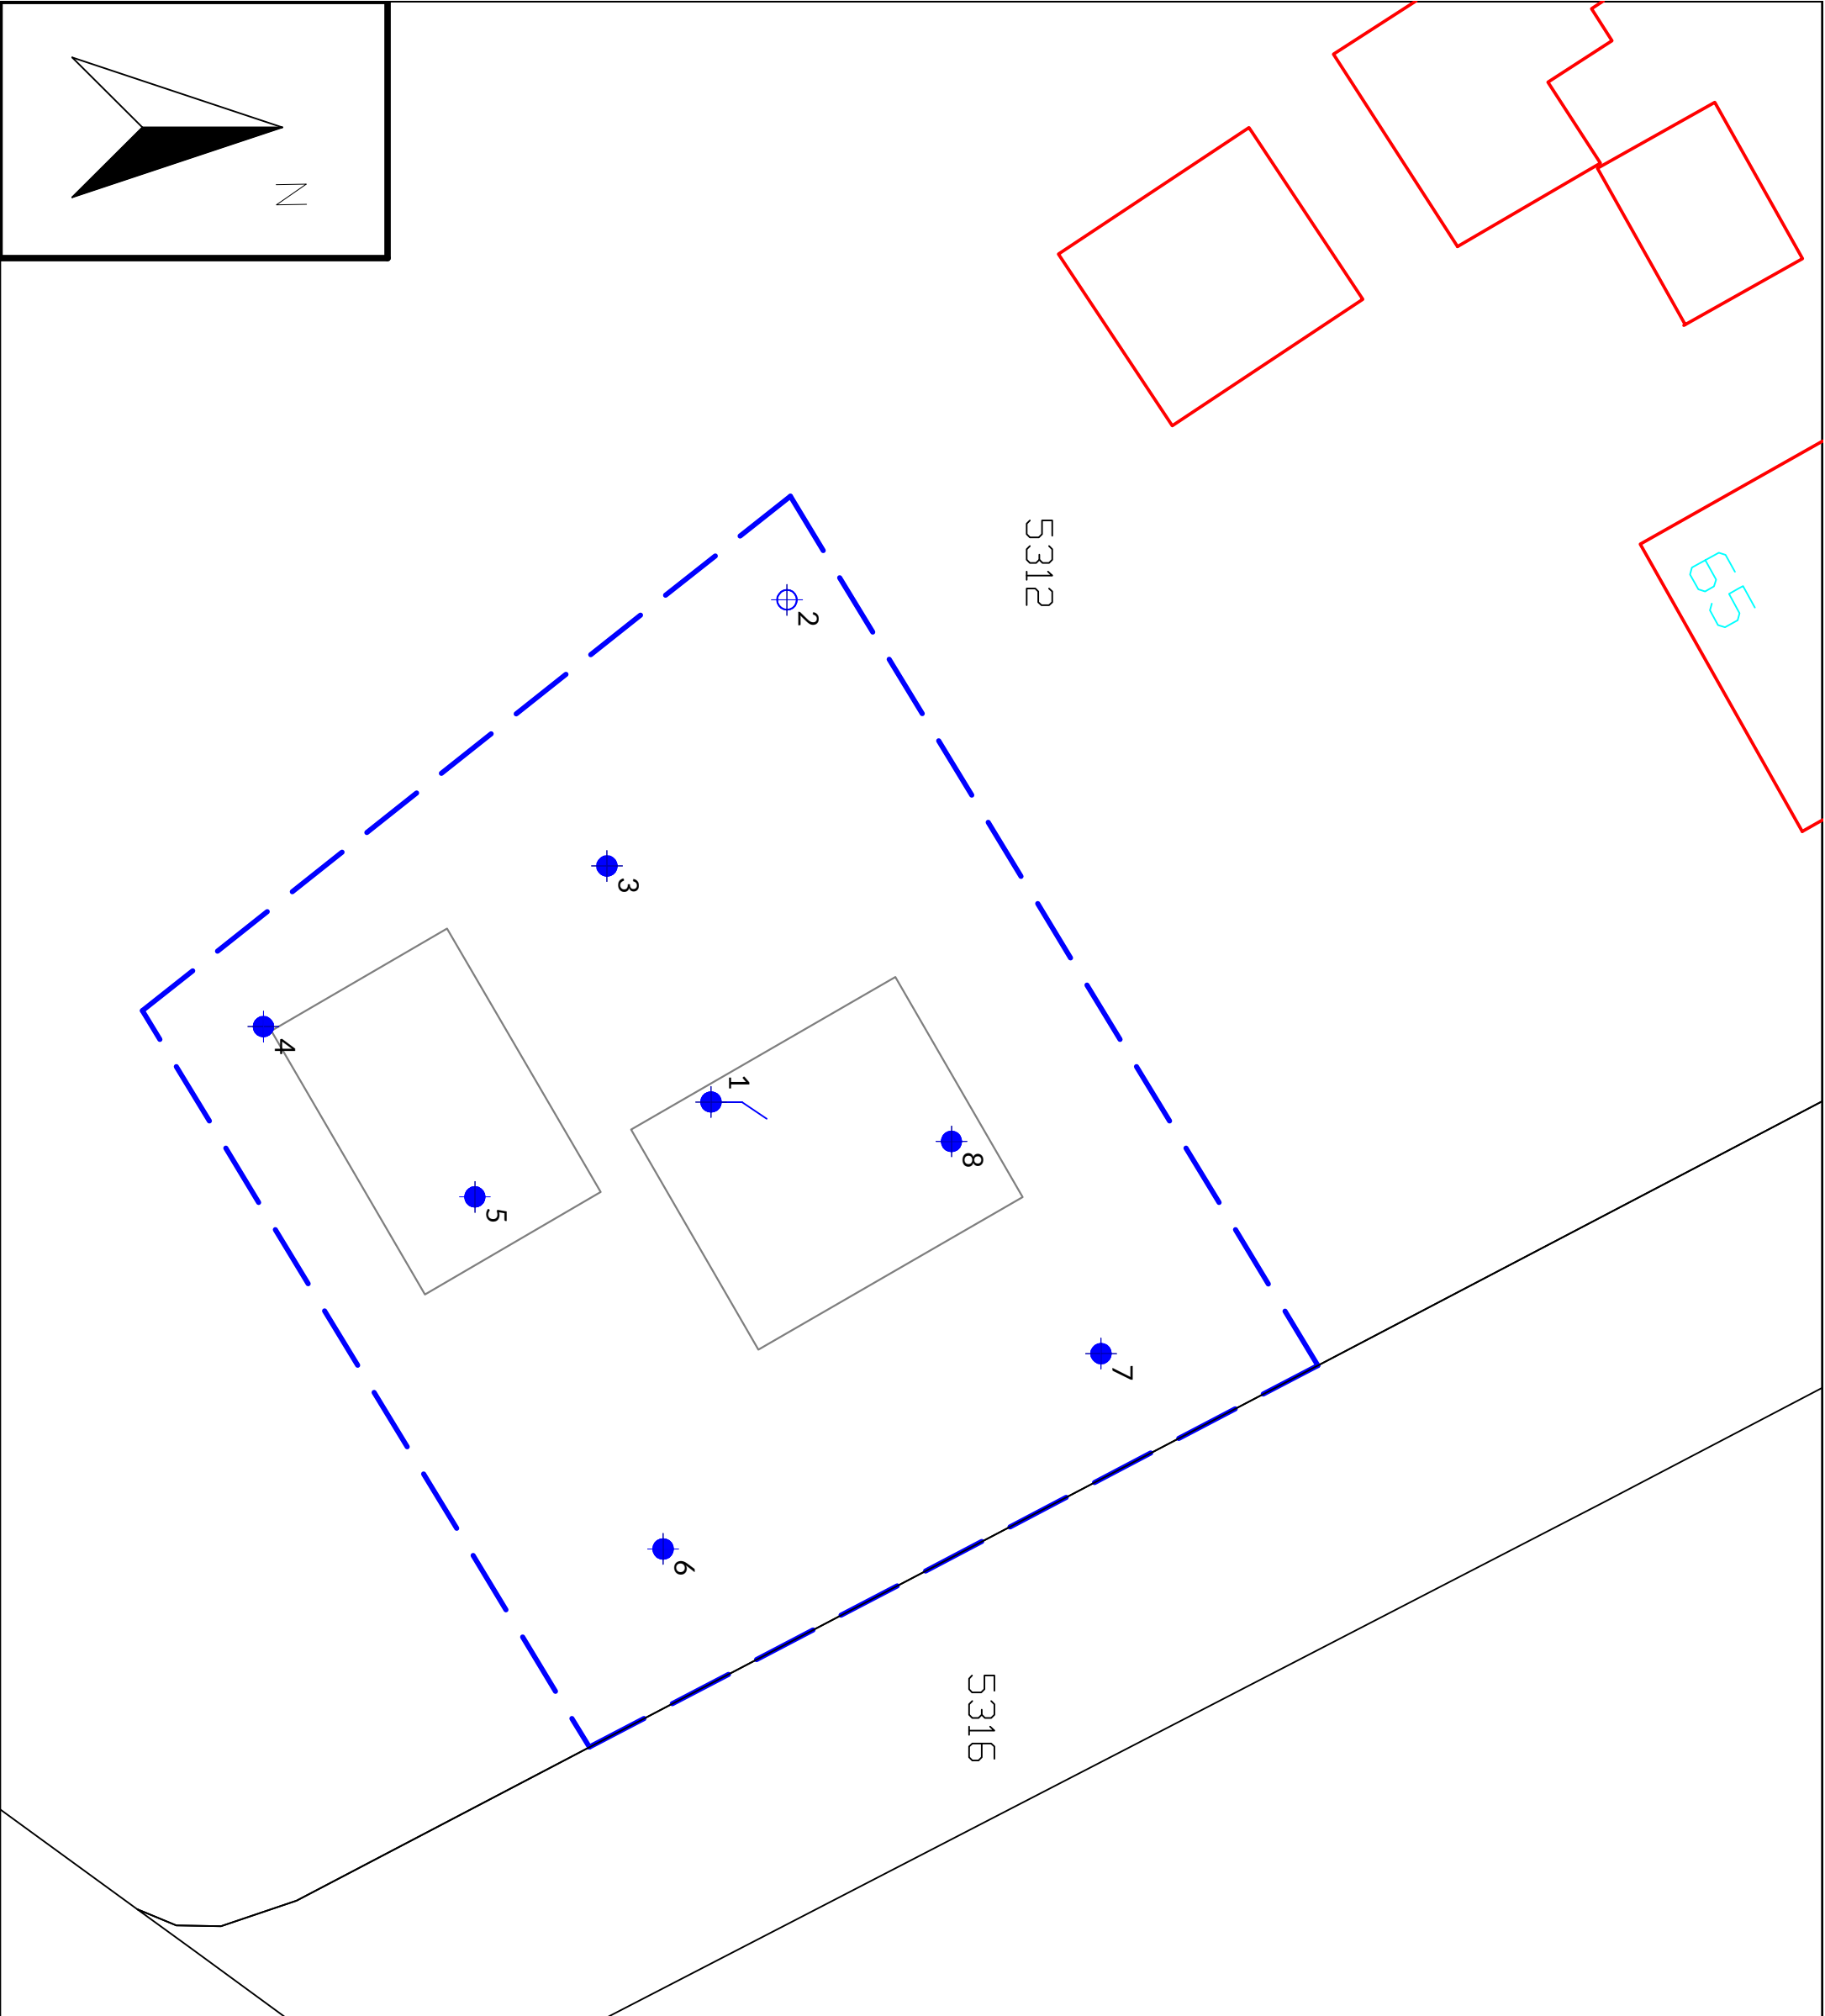
Overzichtstekening boorpunten

De veldwerkzaamheden zijn uitgevoerd op 12 25 november 2022 (plaatsing peilbuis en monsternamen grond) en 2 december 2022 (monsternamen grondwater). De positie van de boorlocaties zijn weergegeven in bijlage III.

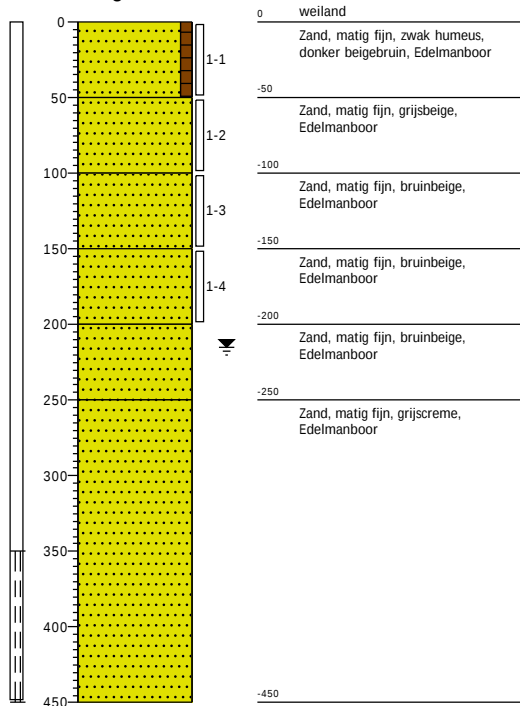
### Boring: 1

De bovengrond bestaat uit matig fijn, zwak humeus zand. De ondergrond bestaat eveneens uit matig fijn zand.

Er zijn zintuiglijk geen bijzonderheden waargenomen.

X: 259347,73  
Y: 483380,27  
Datum: 25-11-2022  
GWS: 215

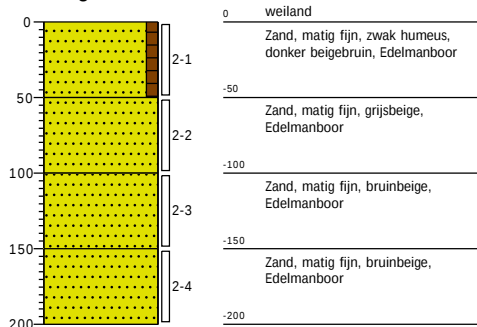
### Boring: 2

X: 259327,66  
Y: 483382,79  
Datum: 25-11-2022

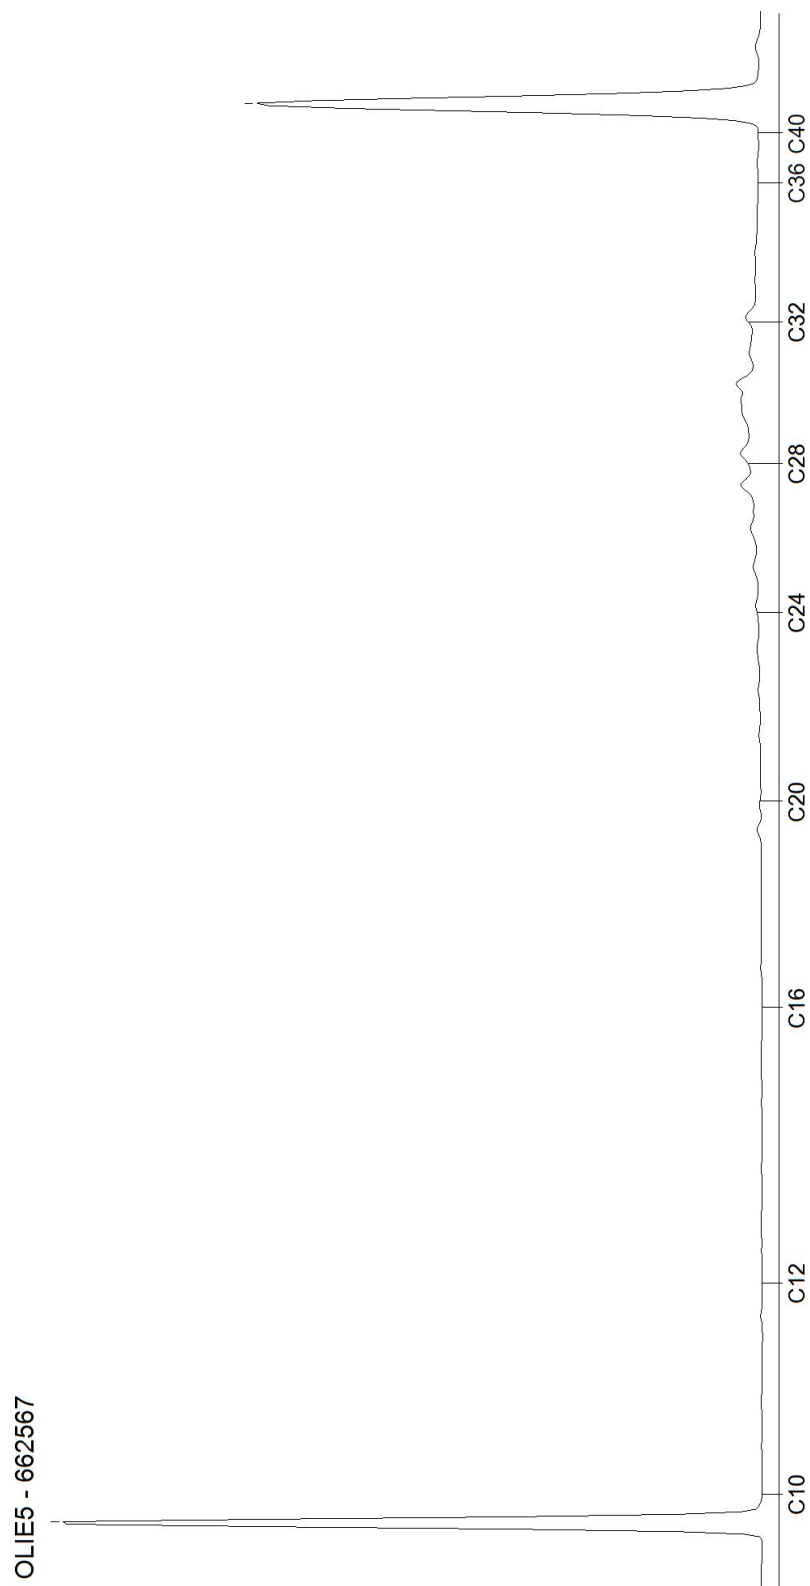
**Monster beschrijving: BM1**

CHROMATOGRAM for Order No. 1217196, Analysis No. 662567, created at 01.12.2022 09:24:43

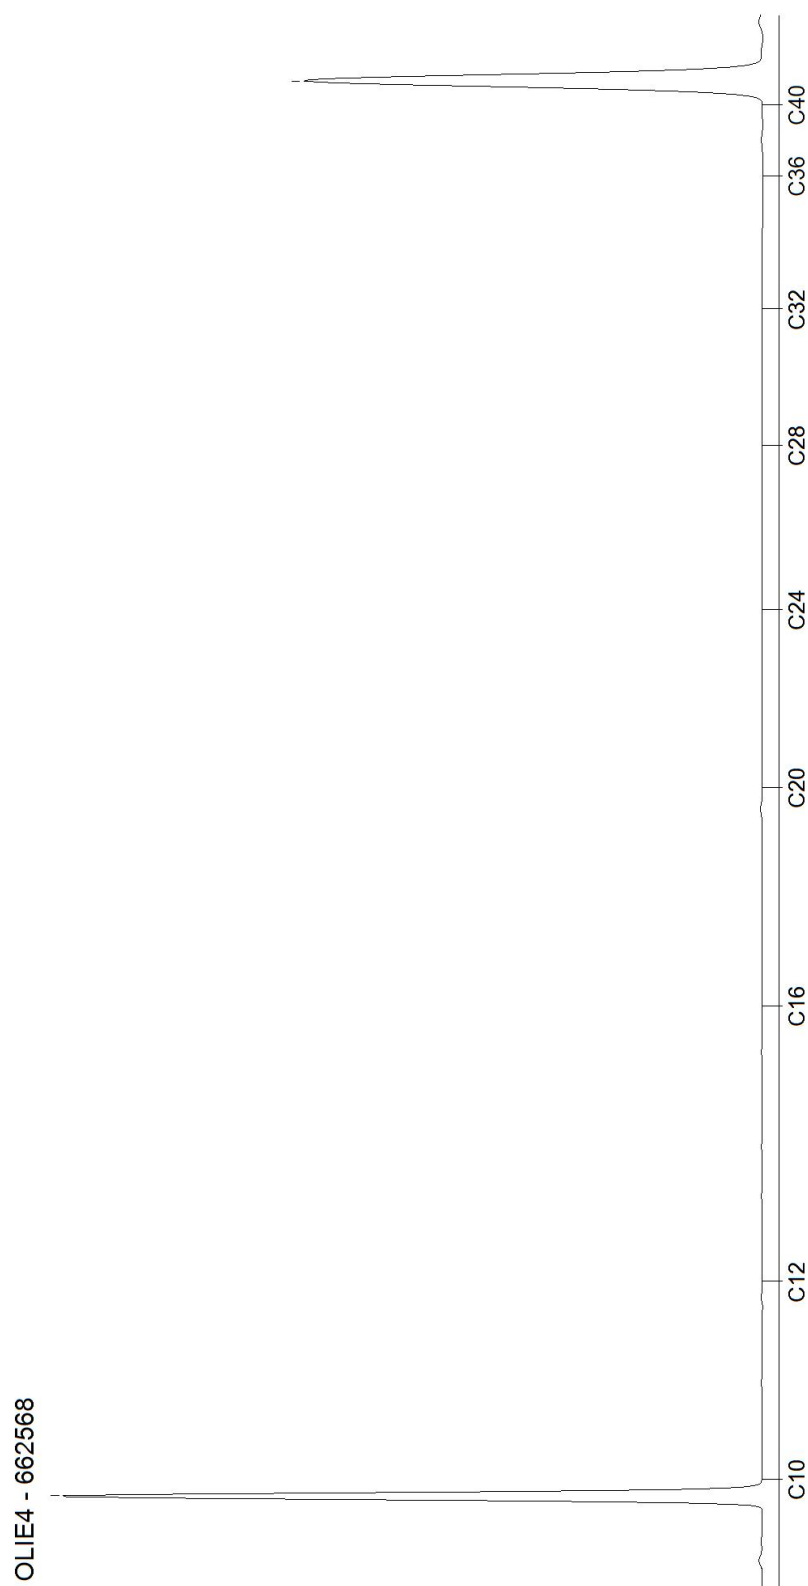
**Monster beschrijving: OM1**

CHROMATOGRAM for Order No. 1217196, Analysis No. 662568, created at 01.12.2022 09:39:52

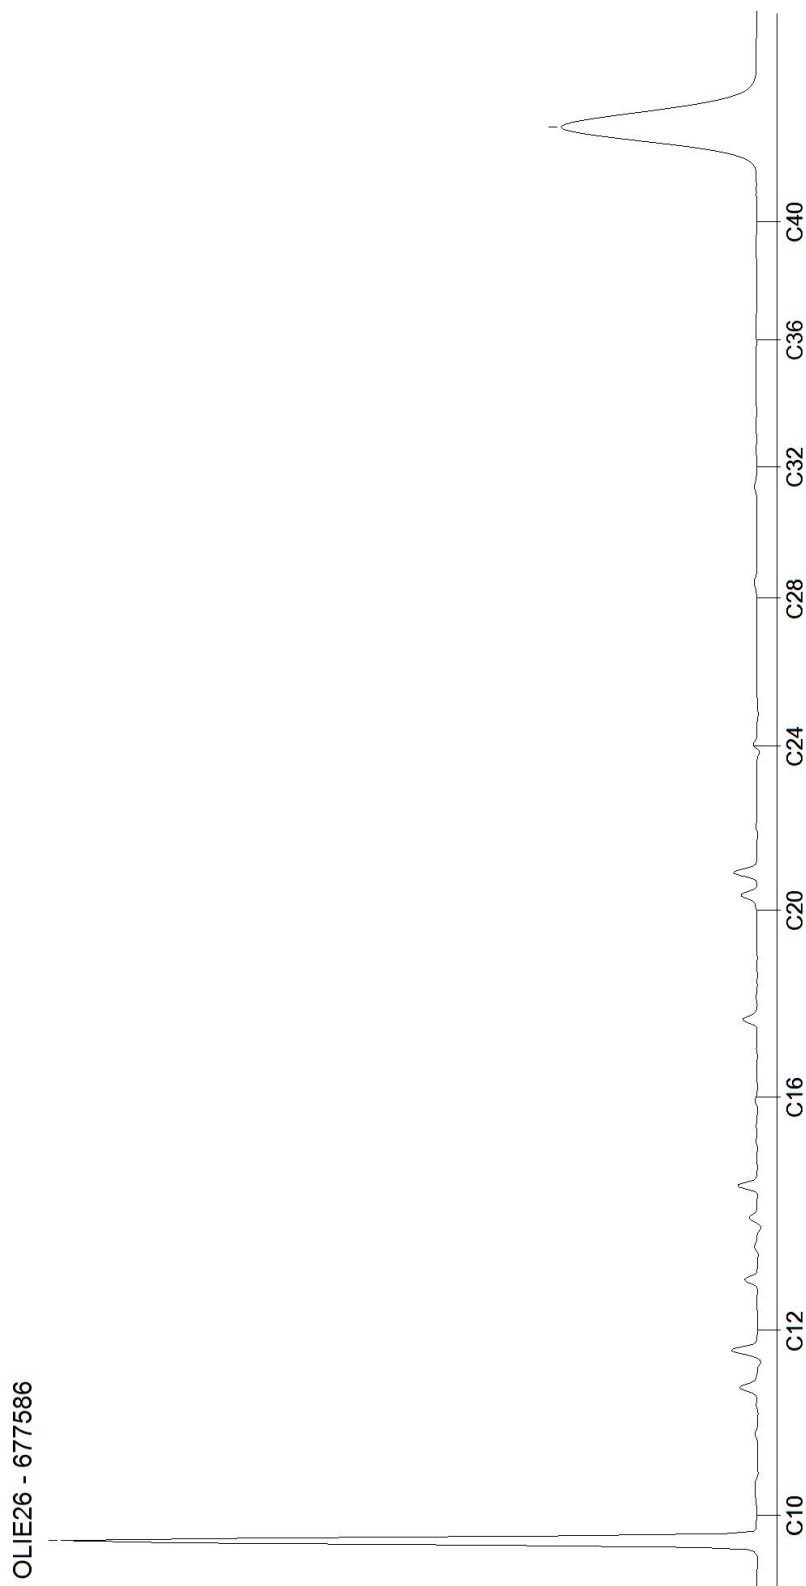
**Monster beschrijving: Pb1wm1**

CHROMATOGRAM for Order No. 1219862, Analysis No. 677586, created at 06.12.2022 10:36:18

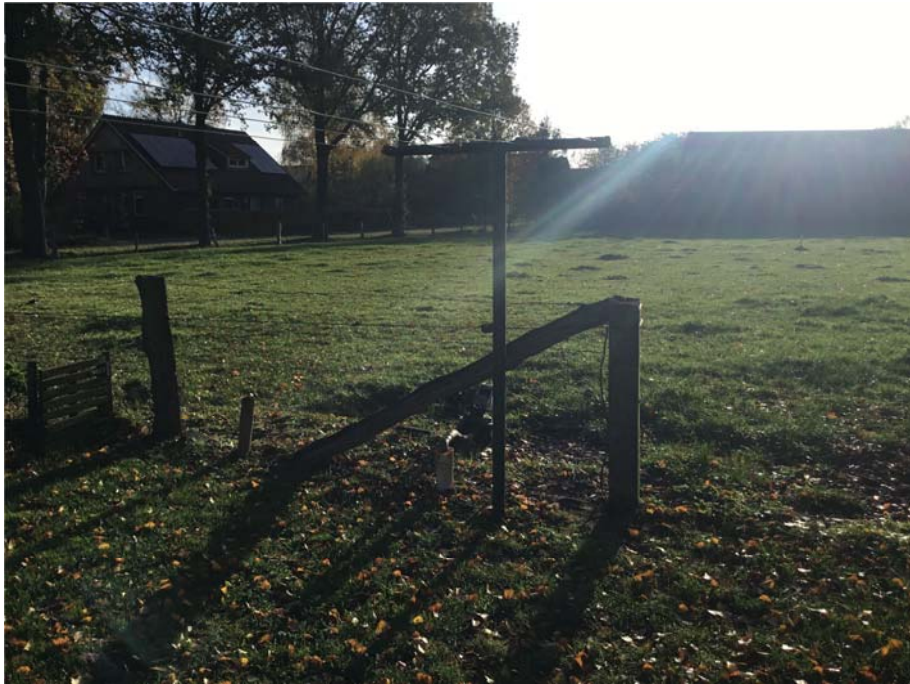
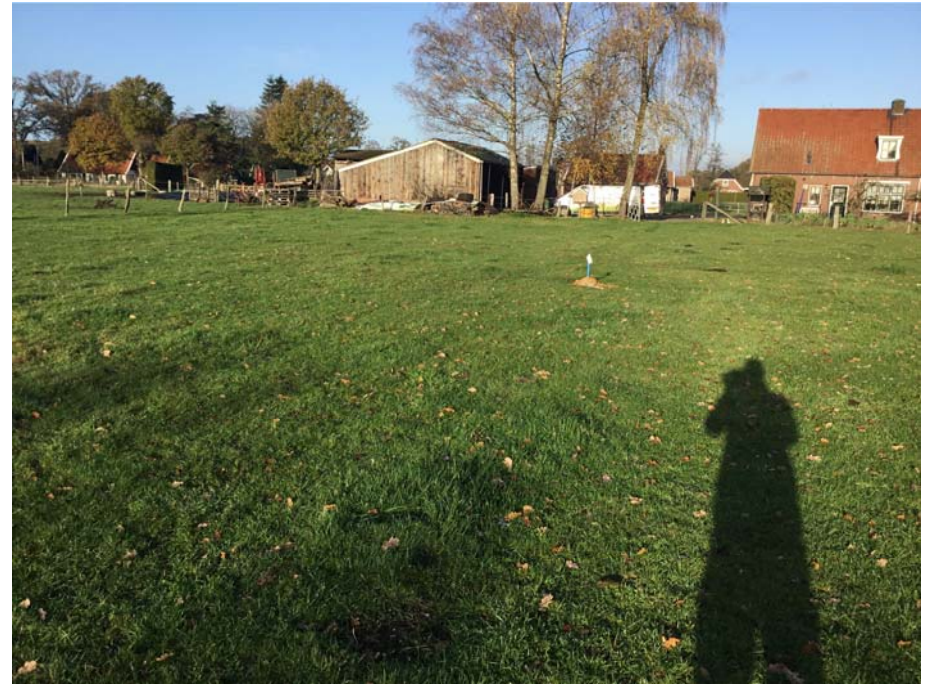
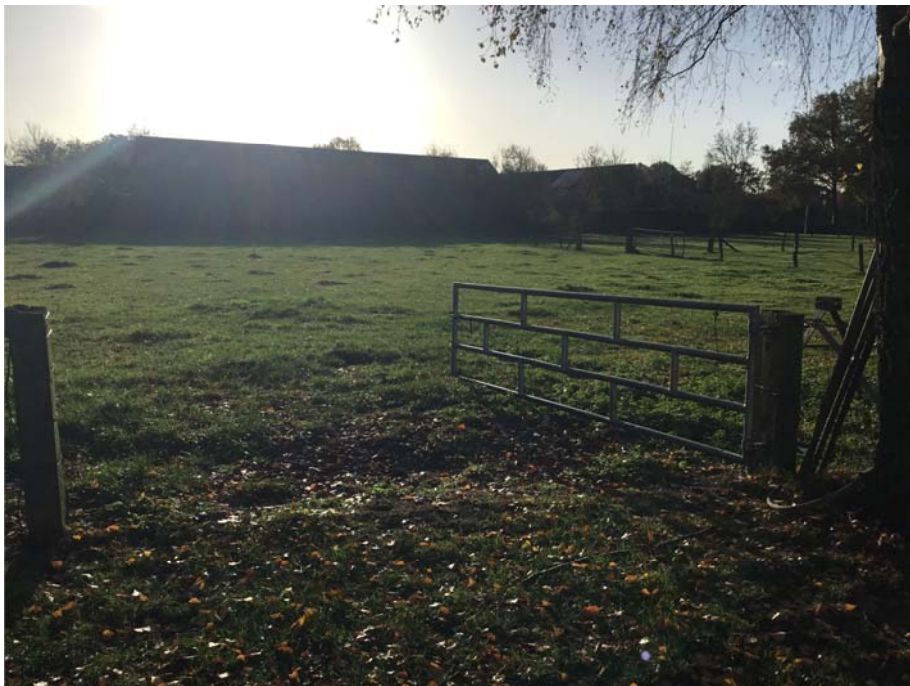
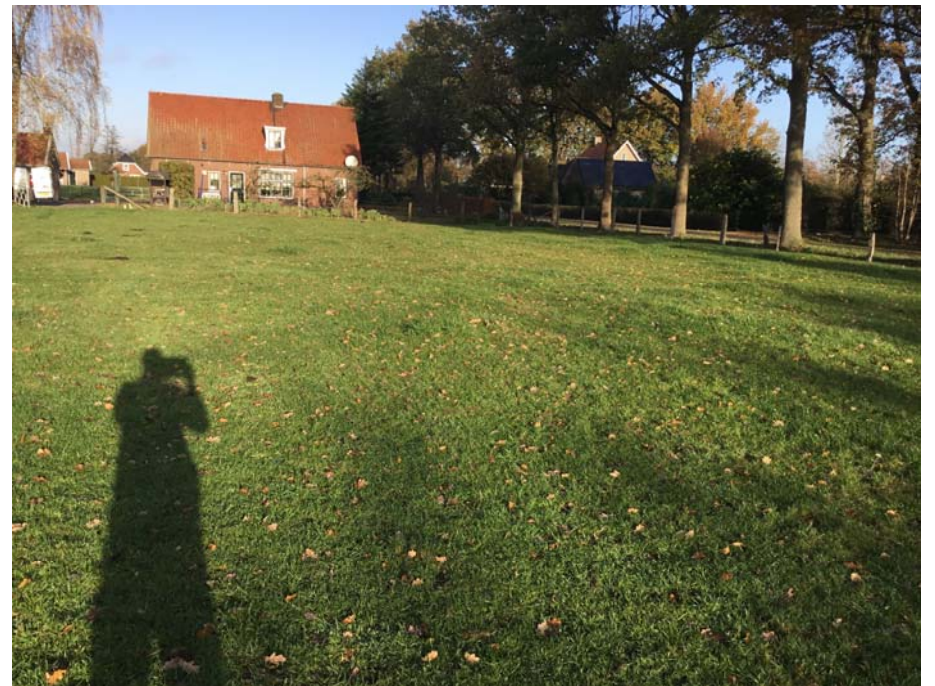
Foto's onderzoekslocatie

| Korte beschrijving van de onderzoekslocatie | De onderzoekslocatie bestaat uit grasland |

Er is geen puin of asbestverdacht materiaal aan het oppervlak of in de boringen aangetroffen.
