## Verkennd bodemonderzoek Oude Weerseloseweg 16-18 te Oldenzaal

Project: 2012.0266

versie 1.0  
datum 23 april 2013

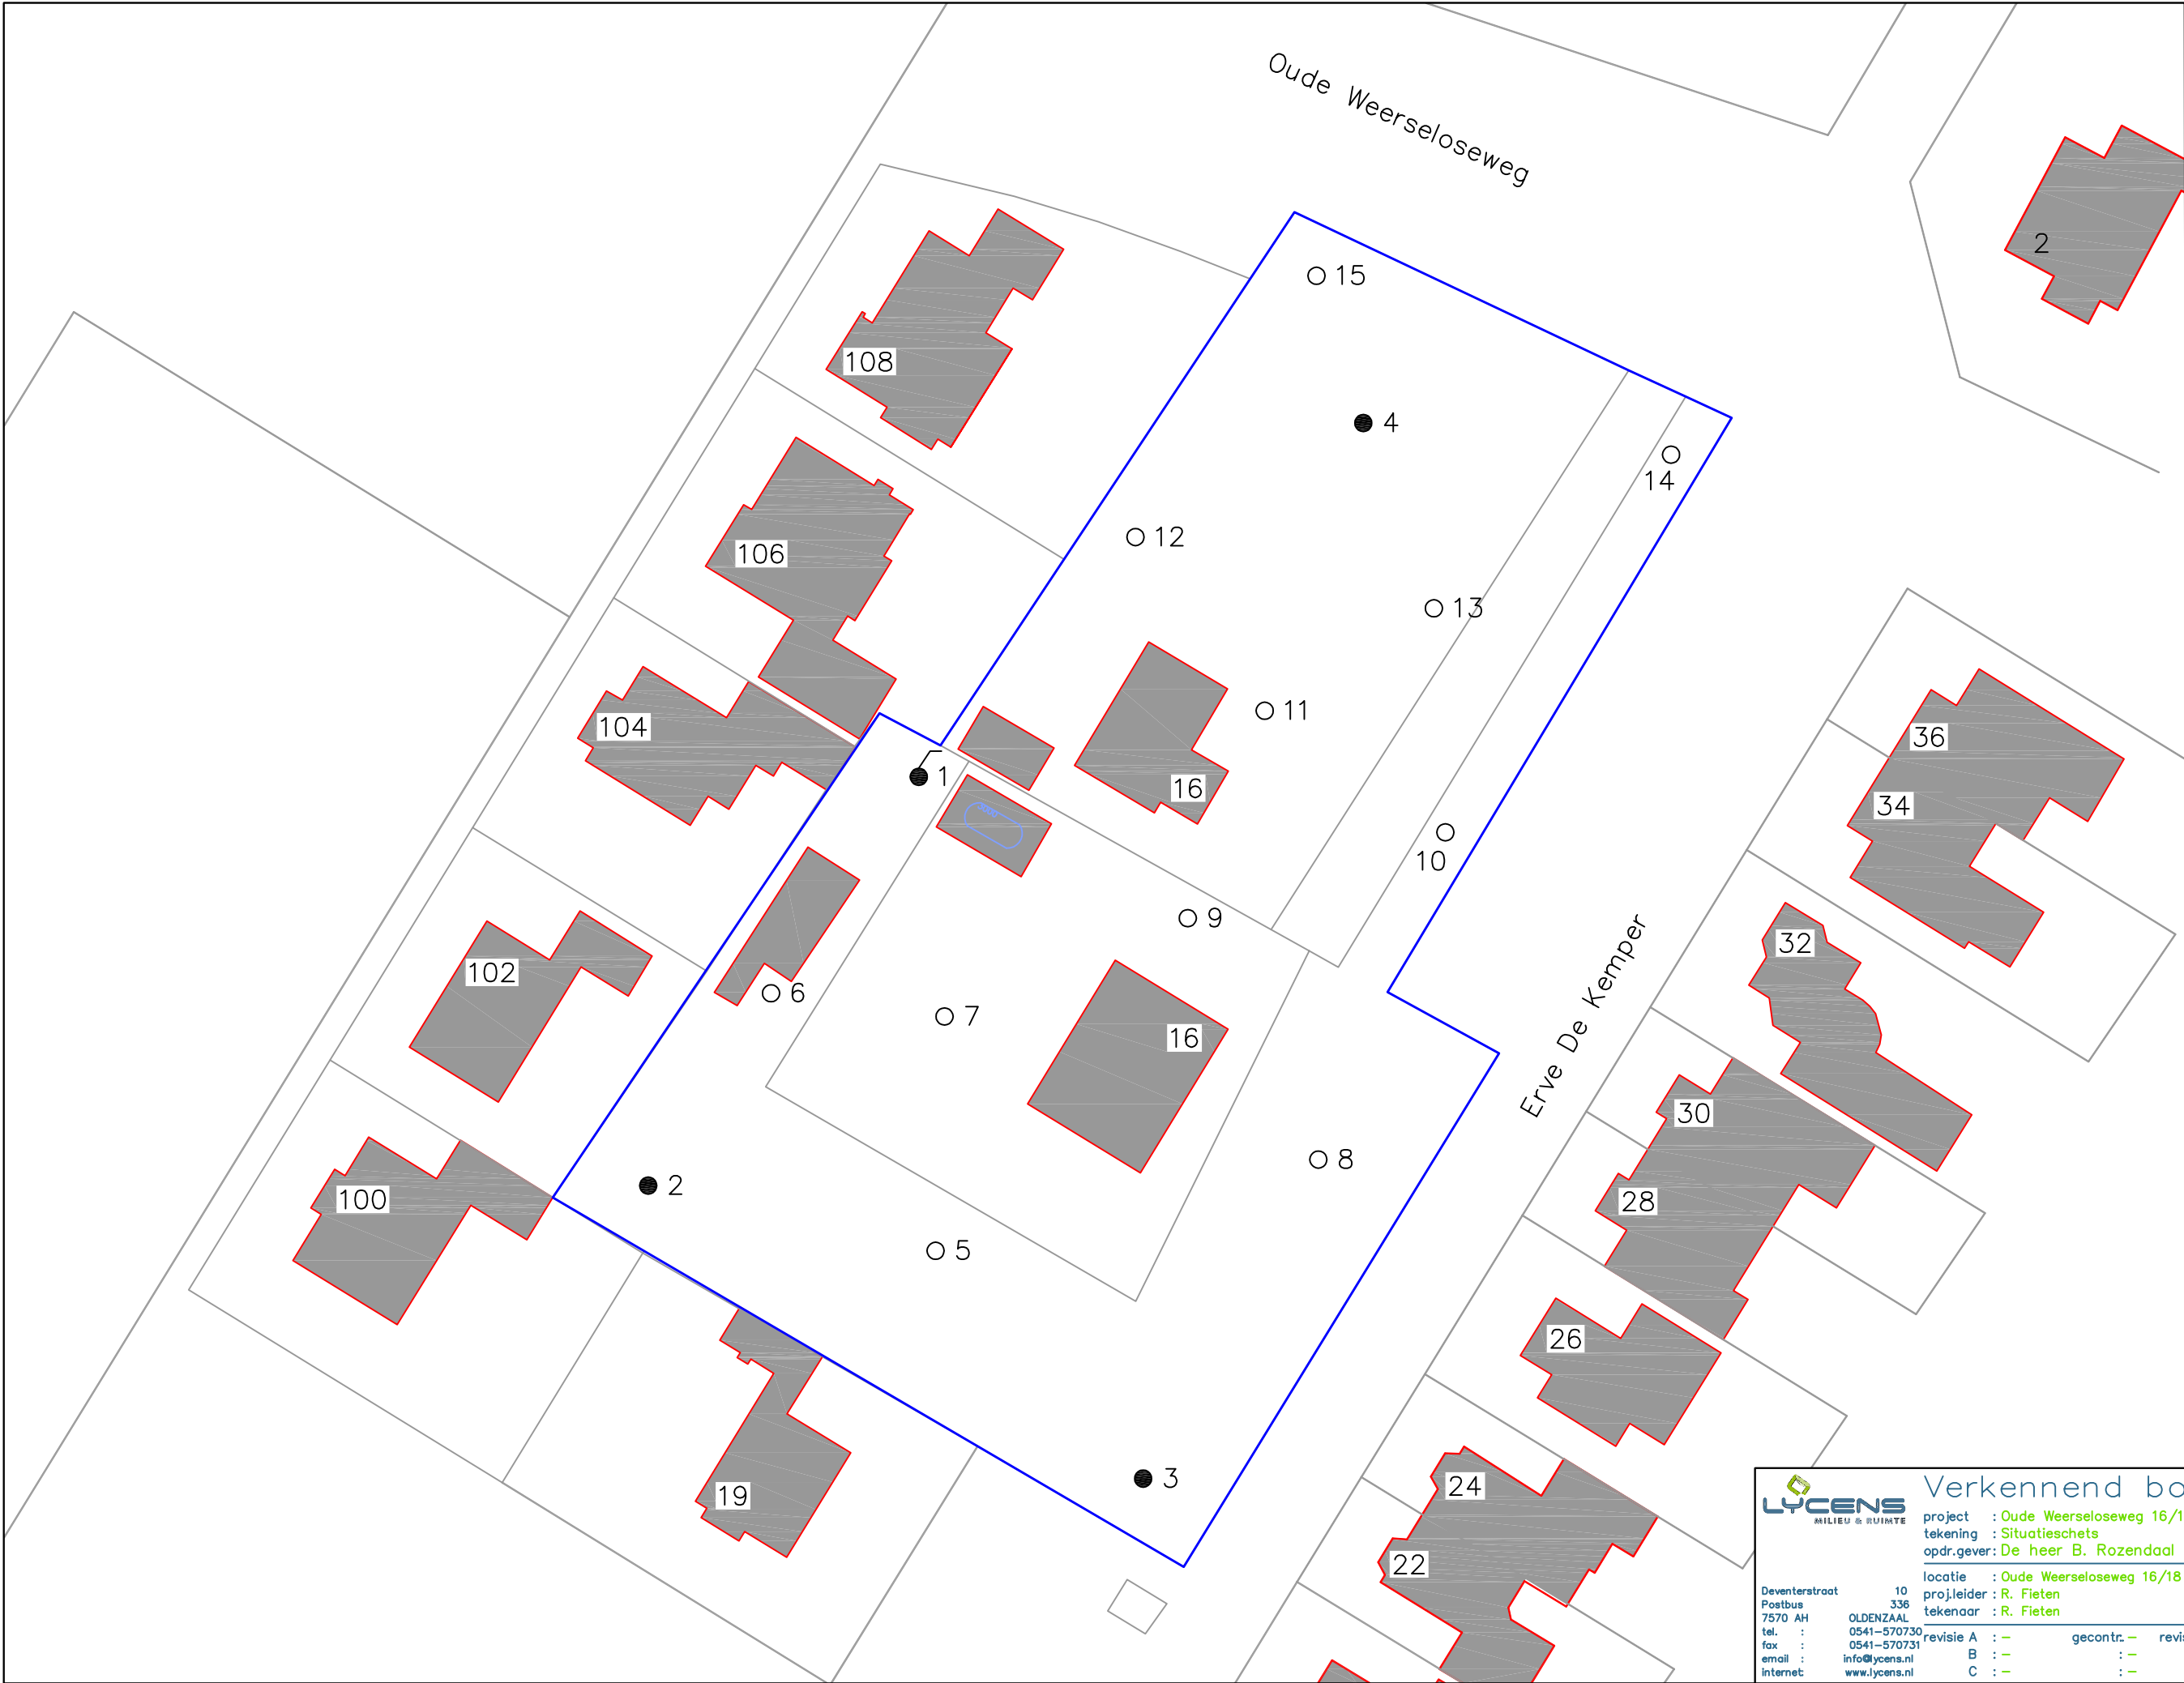
BIJLAGE 2  
SITUATIESCHETS

Van de locatie is een verlopen hinderwetvergunning aanwezig. Deze voorziet in de voormalige agrarische activiteiten. Tevens blijkt een voormalige ondergrondse tank op de locatie aanwezig te zijn. Deze tank is in 1994 gesaneerd, waarbij geen bodemonderzoek is uitgevoerd. Aangezien de tank is blijven liggen wordt vermoed dat de reiniging is uitgevoerd middels reinigen en afvullen met zand. Door de opdrachtgever is aangegeven dat deze tank onder de bestaande schuur is gelegen, zoals weergegeven op de situatieschets in bijlage 2.

Het veldwerk is uitgevoerd op 22 maart 2013 door de heer J. de Vries van Lycens Milieu & Ruimte B.V.. De veldwerkzaamheden zijn onder certificaat (K46918/05) uitgevoerd conform de BRL SIKB 2000: 'veldwerk bij milieuhygiënisch bodemonderzoek' en de daarbij behorende VKB-protocollen. In totaal zijn 15 boringen verricht. Hiervan zijn 11 boringen verricht tot circa 0,5 m-mv, 3 boringen tot circa 2,0 m-mv en 1 boring tot 3,5 m-mv welke is afgewerkt met een peilbuis (namelijk boring 1). Het filter van de peilbuis staat op een diepte van 2.5 - 3.5 m-mv. In bijlage 2 zijn de boorposities weergegeven.

Indien de schuur op het westelijke terreindeel in de toekomst wordt gesloopt, wordt aanbevolen de ondergrondse tank eveneens te verwijderen.

Aanbevolen wordt, indien de schuur op het westelijke terreindeel wordt gesloopt, de ondergrondse tank eveneens uit de bodem te verwijderen.
