## Historisch onderzoek

### Waterbergung Dalmsholterwaterleiding

Nabij Dalmsholte

Projectnummer: P120845

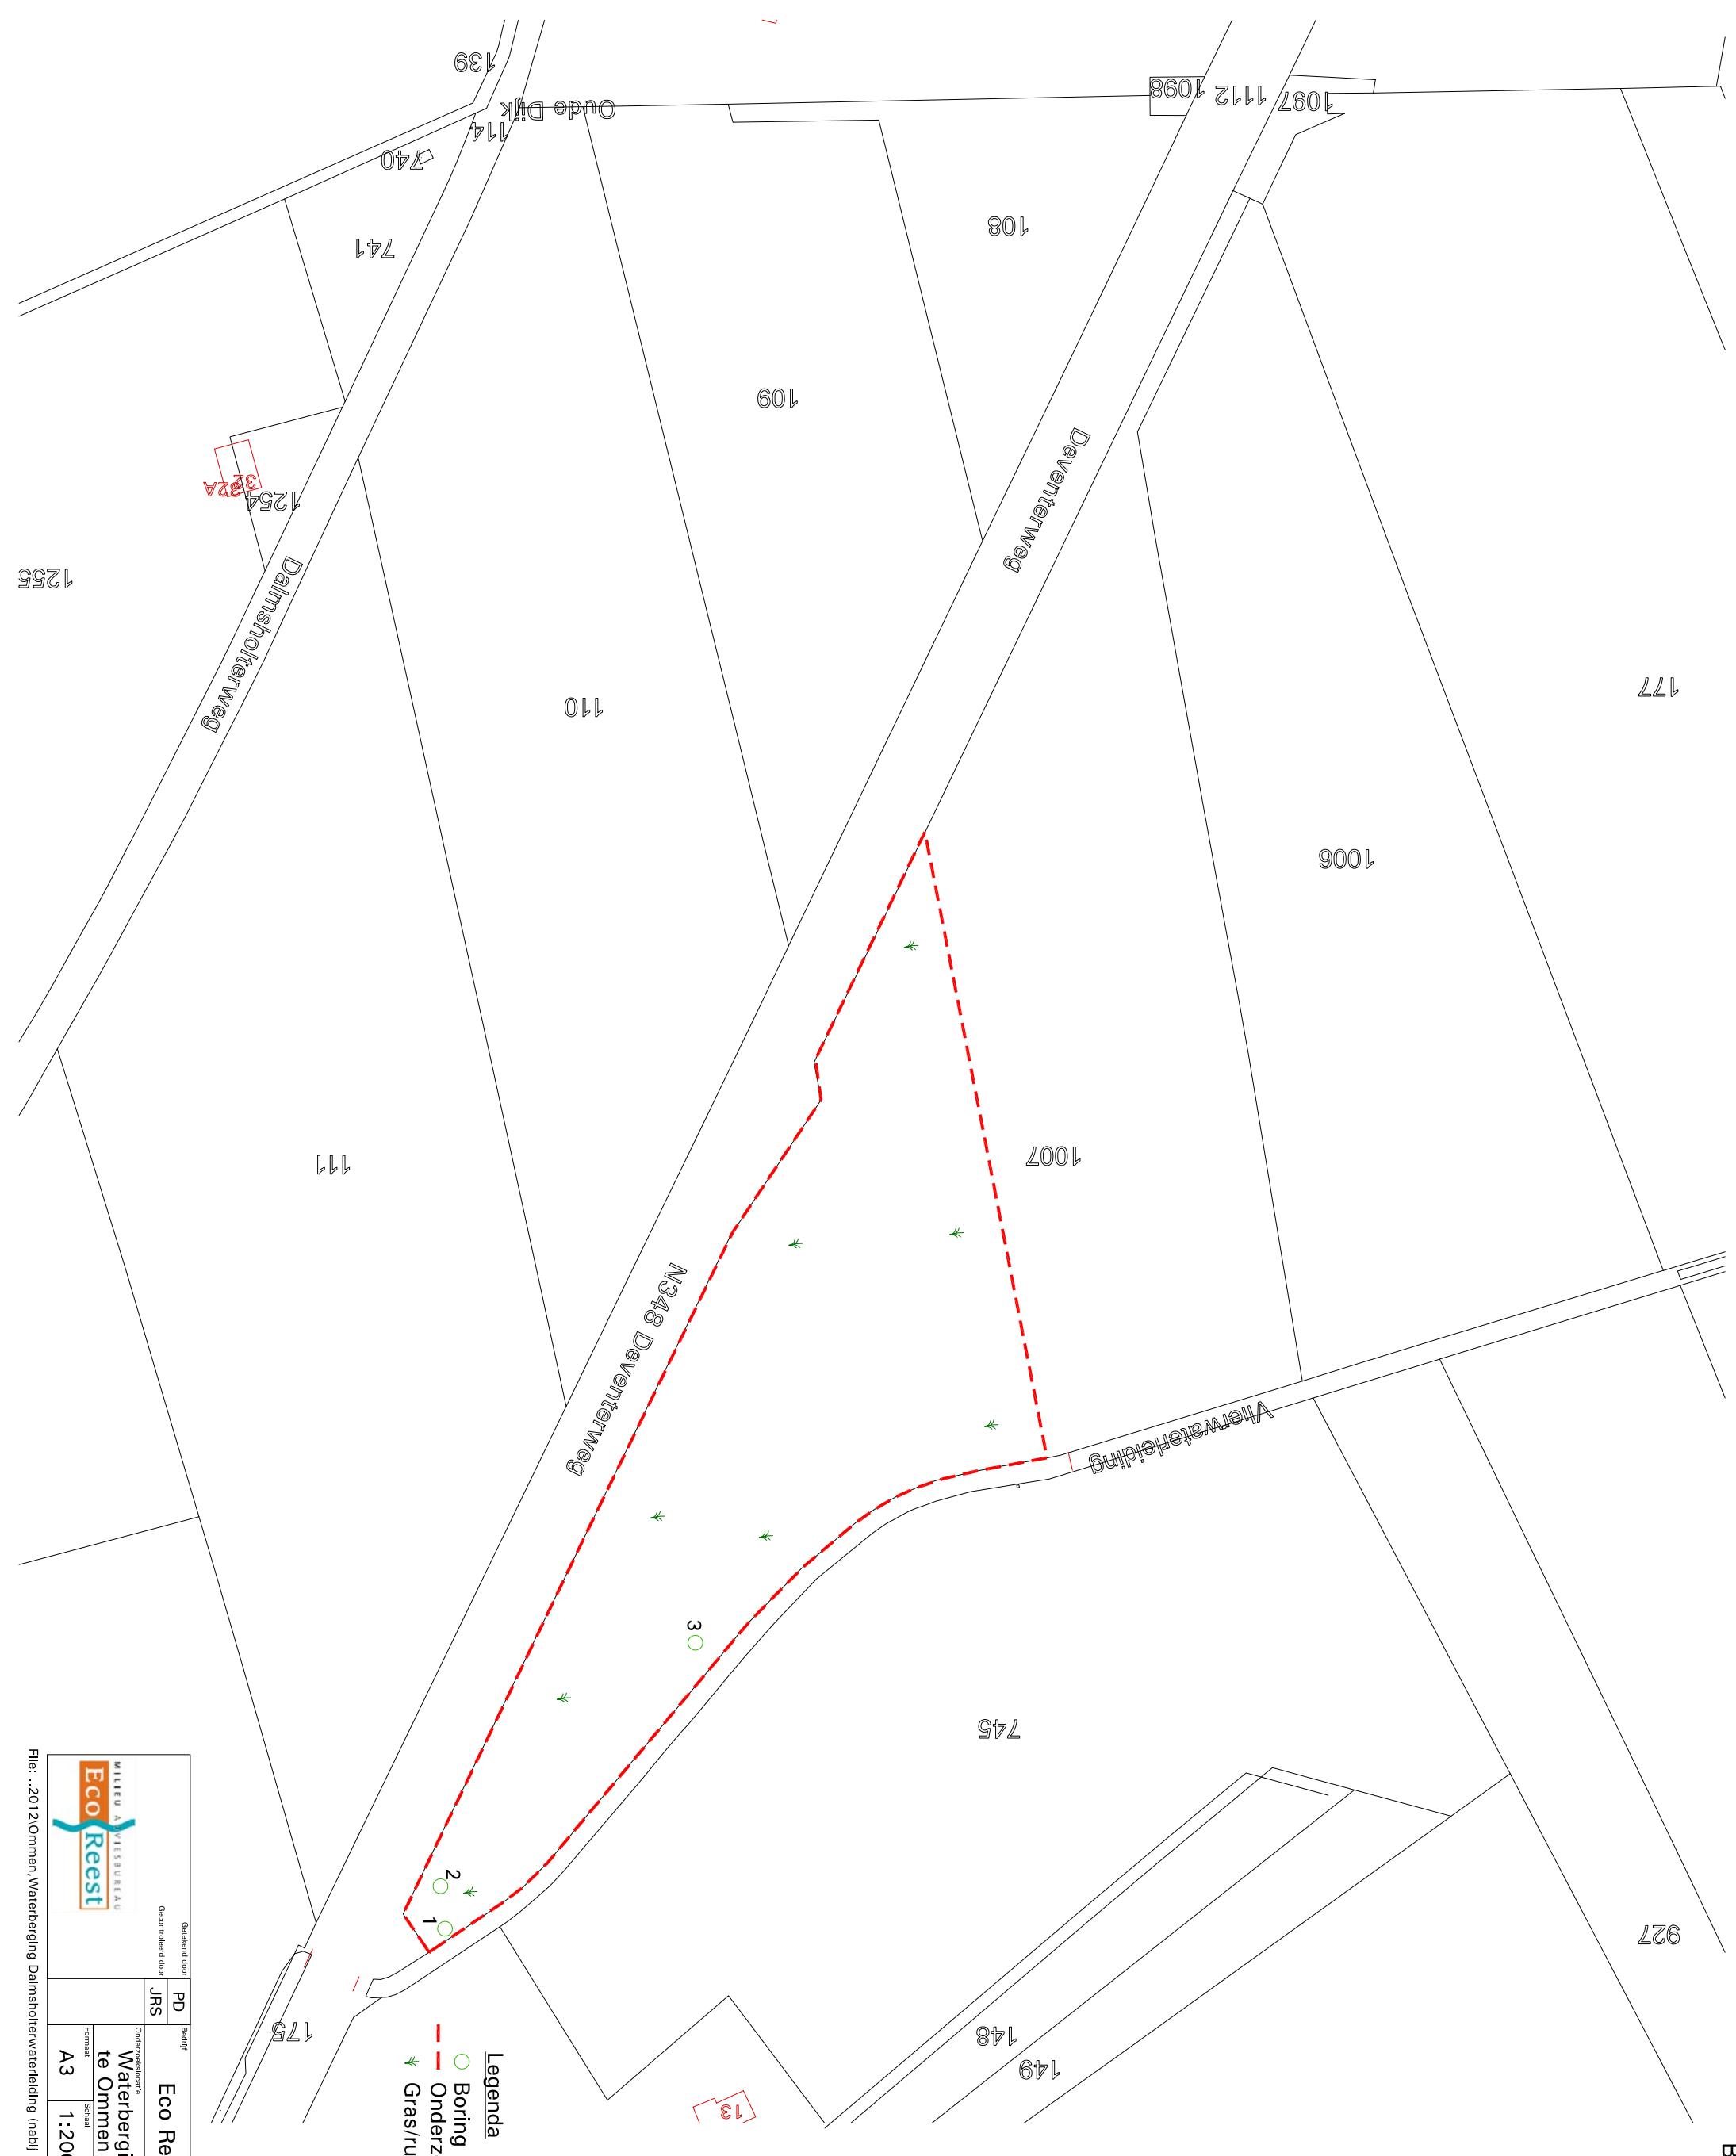
Bijlage 1.2.2

Zie bijlage 1.2 voor locaties boringen (bering 6) en dam (bering 7).

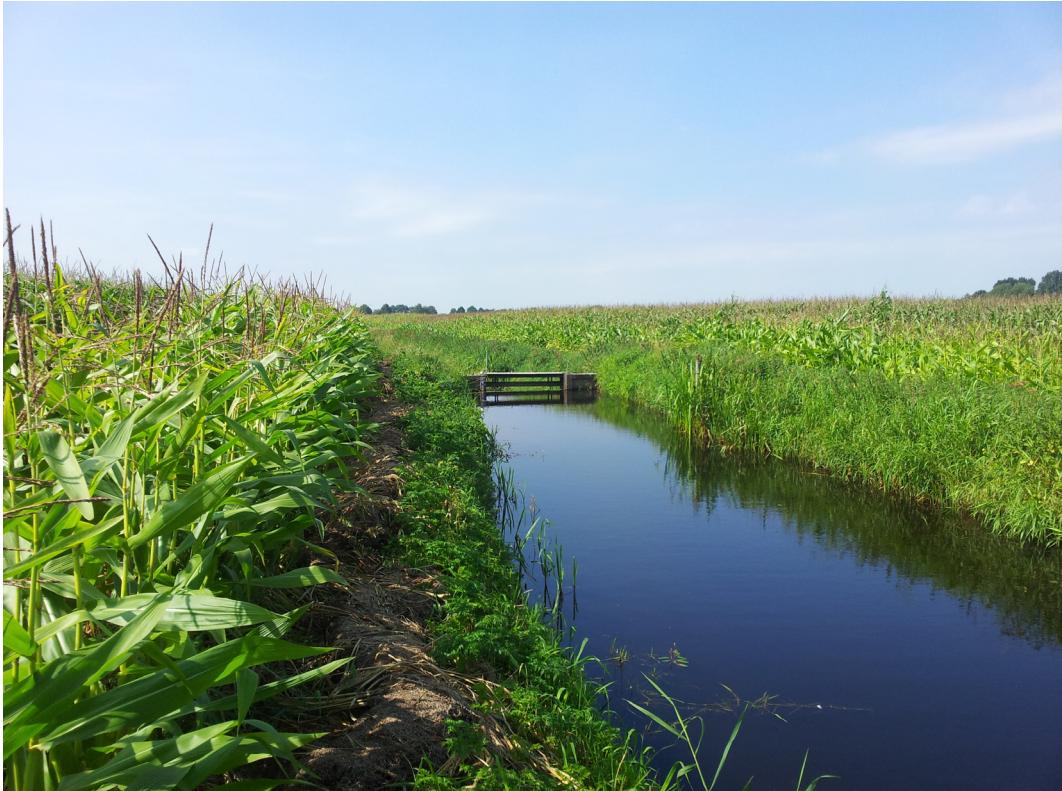
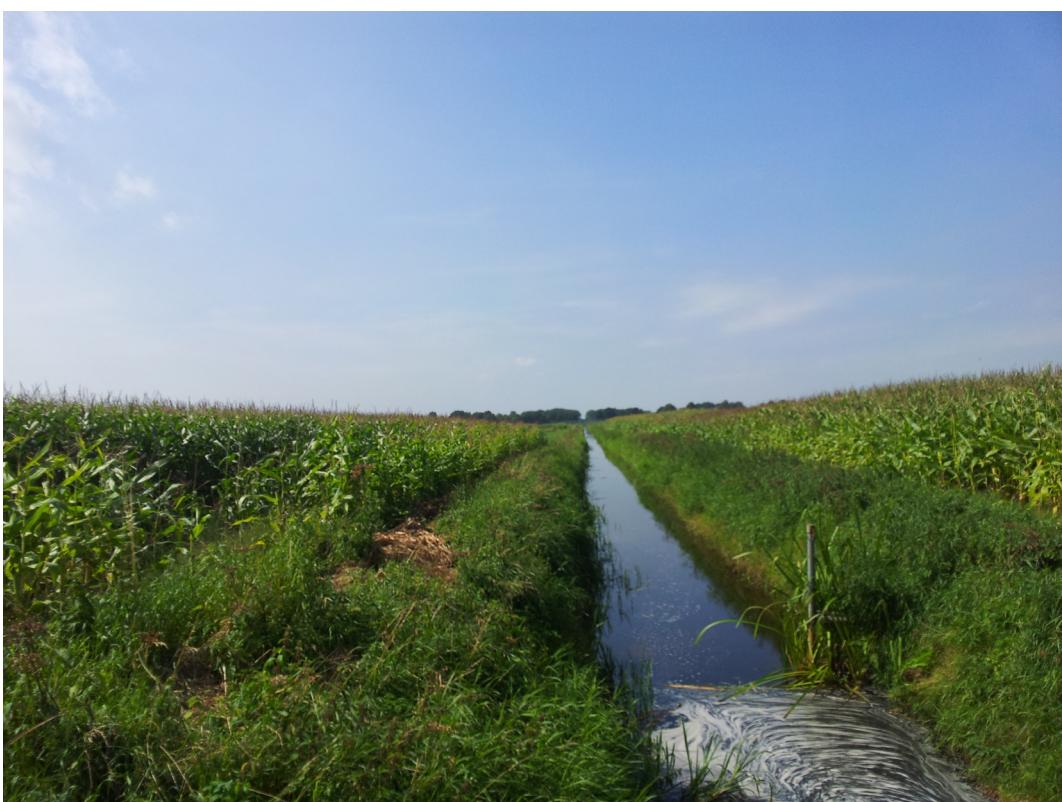
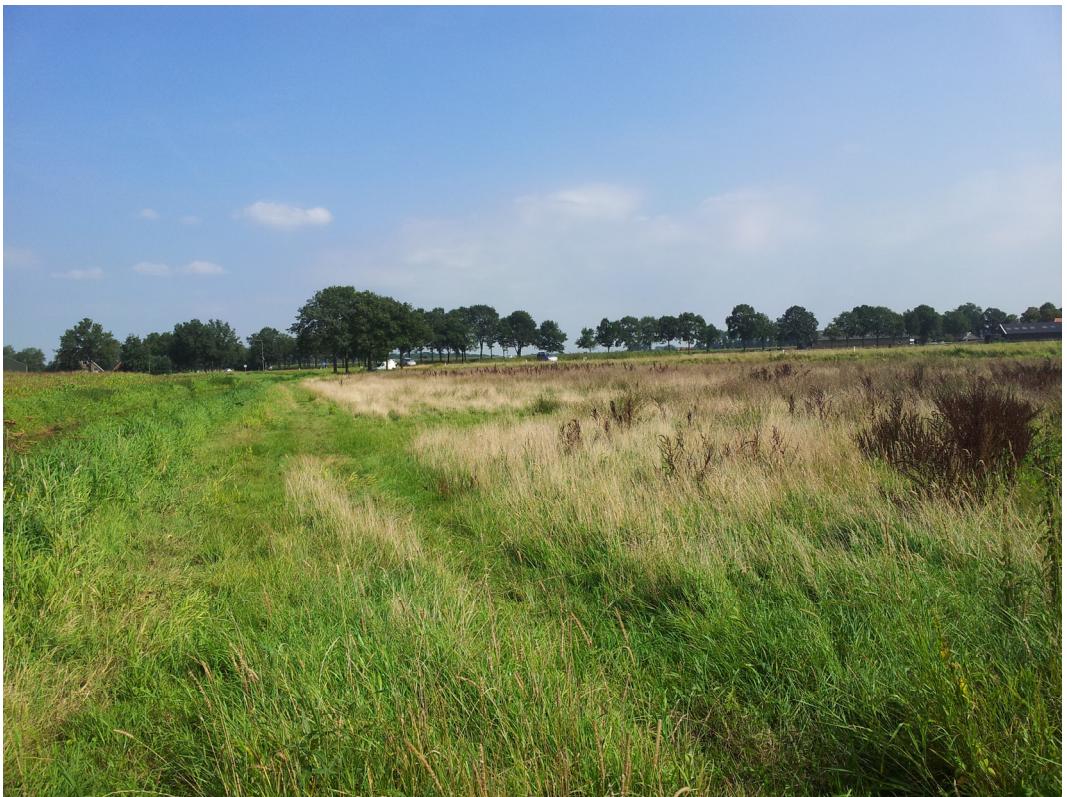
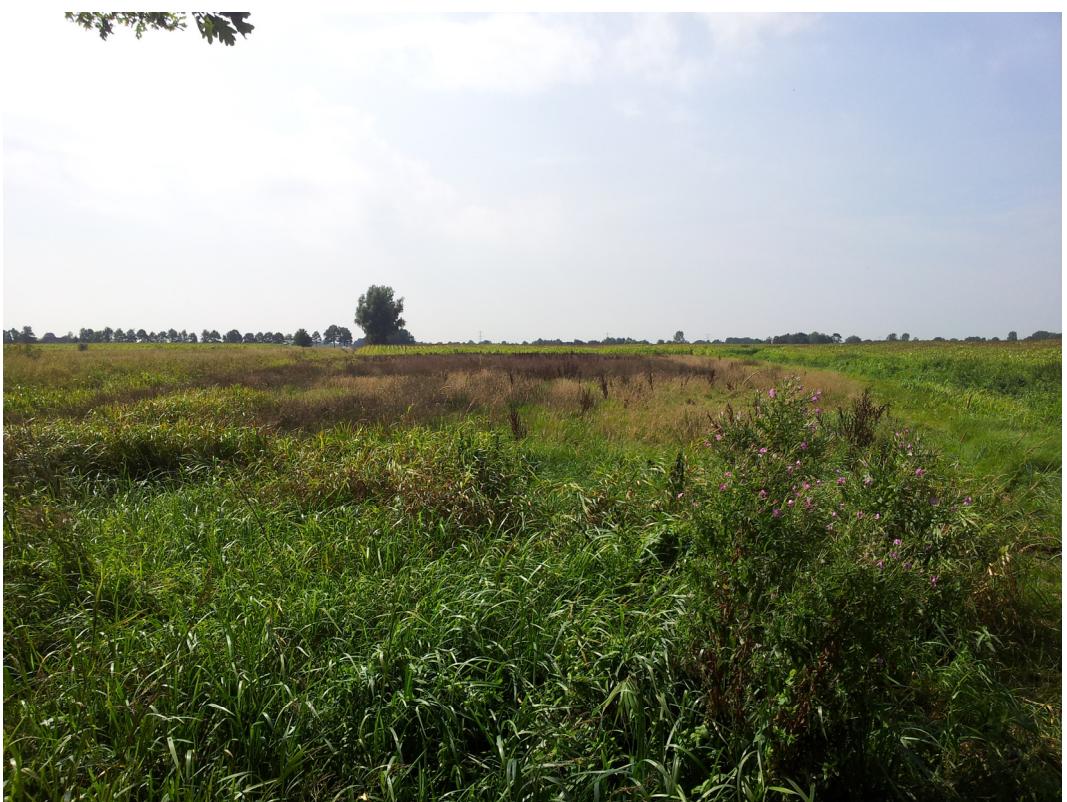
Berking 6, viertal overzichten

Beide locaties bestaan uit agrarisch terrein in het buitengebied bij Dalmsholte. Er is sprake van grasland en maïsland. Er zijn geen verhardingen aanwezig. Tevens zijn er geen bodembedreigende zaken waargenomen als asbest verdacht materiaal op het maaiveld, brandplekken en dergelijke. Opgemerkt wordt dat ter plaatse van maïs de locatie inspectie enigszins wordt bemoeilijkt door de aanwezige vegetatie.

Ter plaatse van bering 6 zijn in de noordpunt (mogelijke toepassing veen) een tweetal boringen geplaatst en is er een controleboring elders op het terrein geplaatst (zie bijlage 2 voor boorprofielen). Hieruit blijkt dat de noordpunt inderdaad bestaat uit veen en het zuidelijker terrein meer zandig is. Het is echter niet met zekerheid te stellen dat dit veen van het naastgelegen terrein afkomstig is, of van nature aanwezig is. Ter plaatse van bering 6 zijn geen dammen aanwezig.

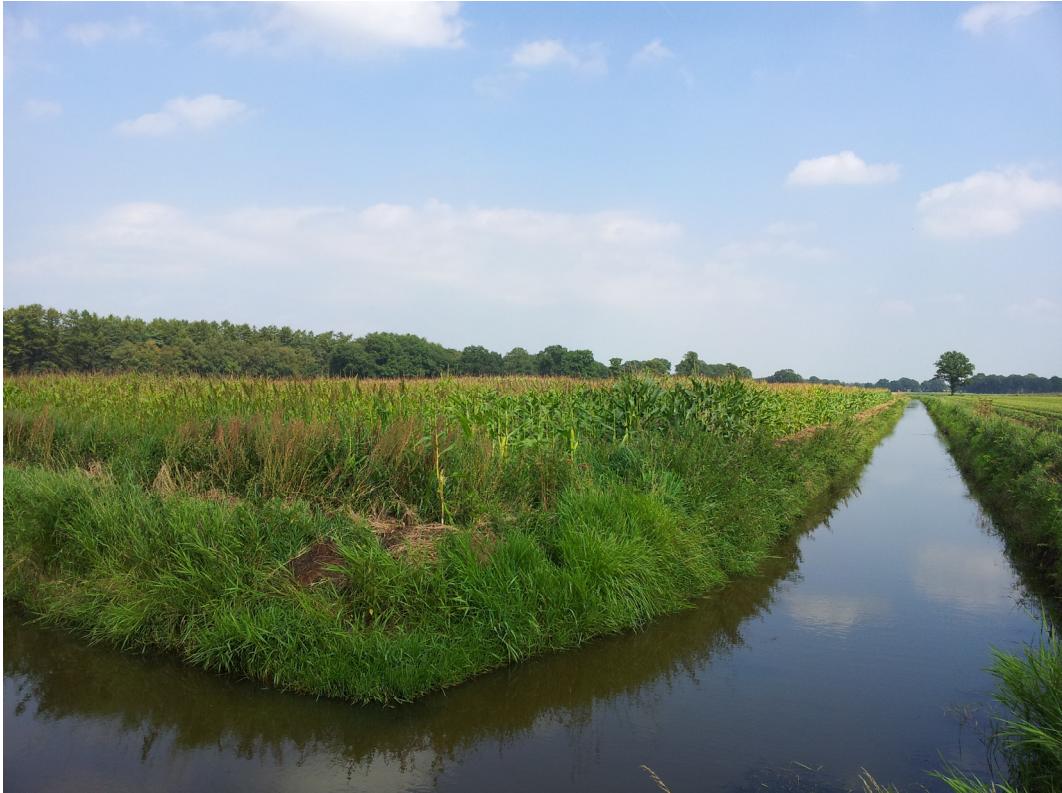
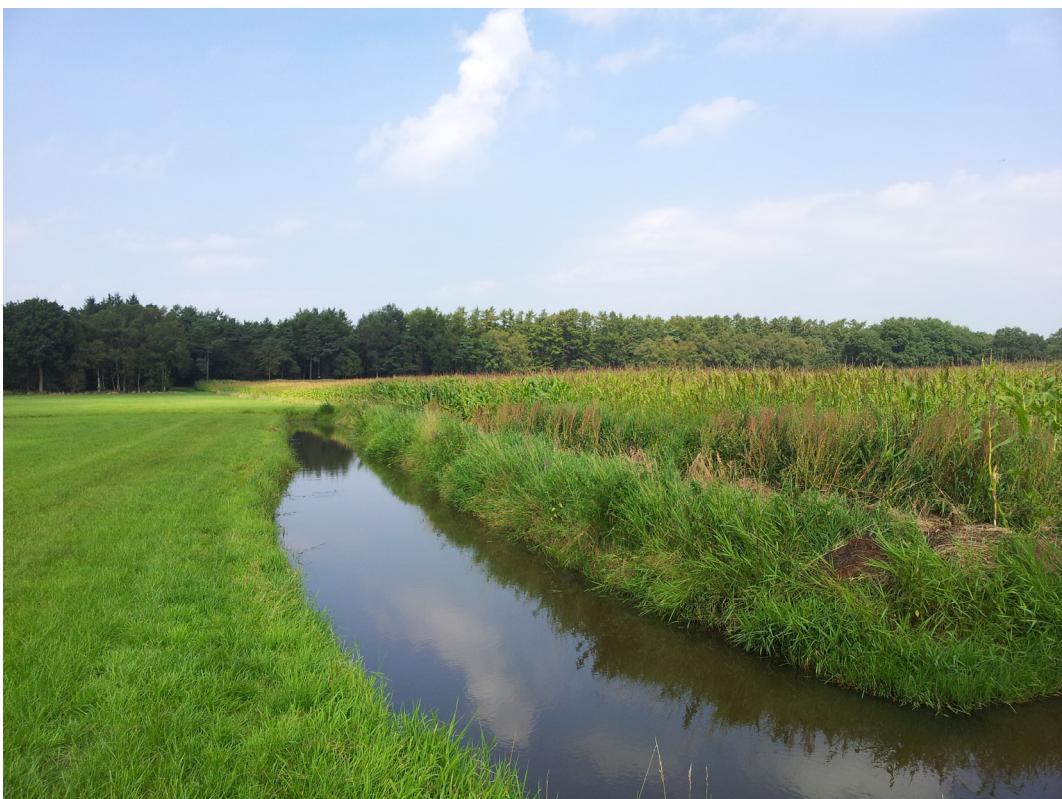
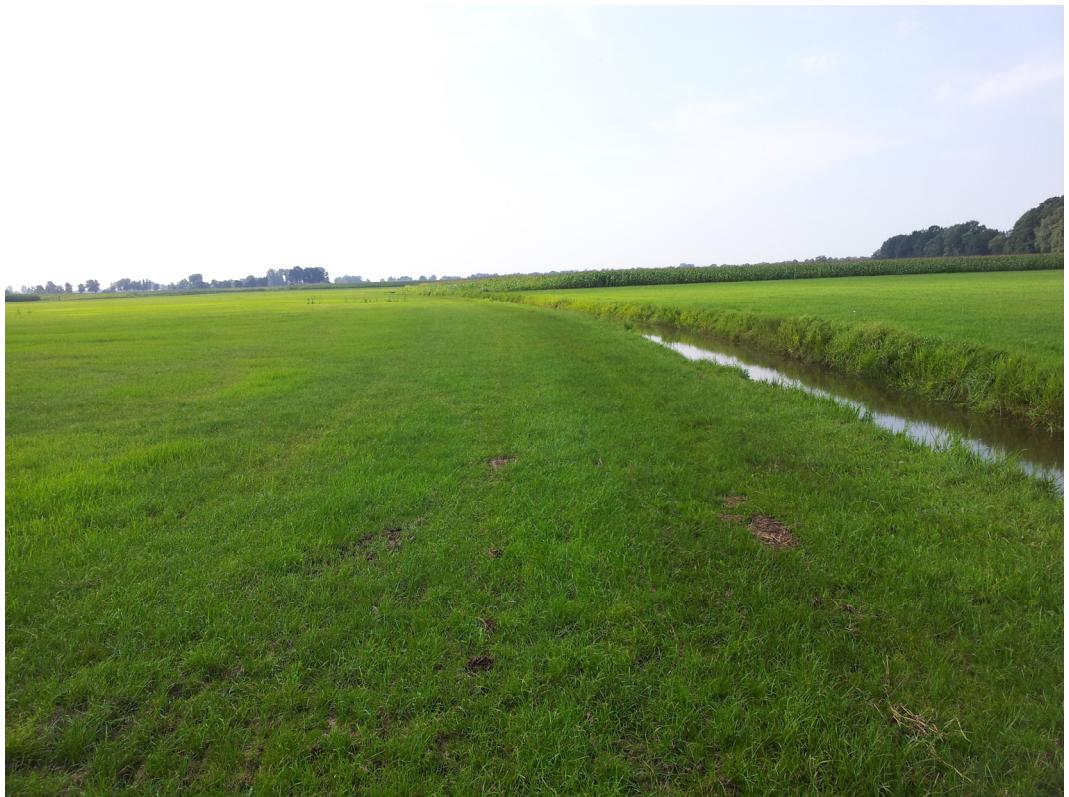
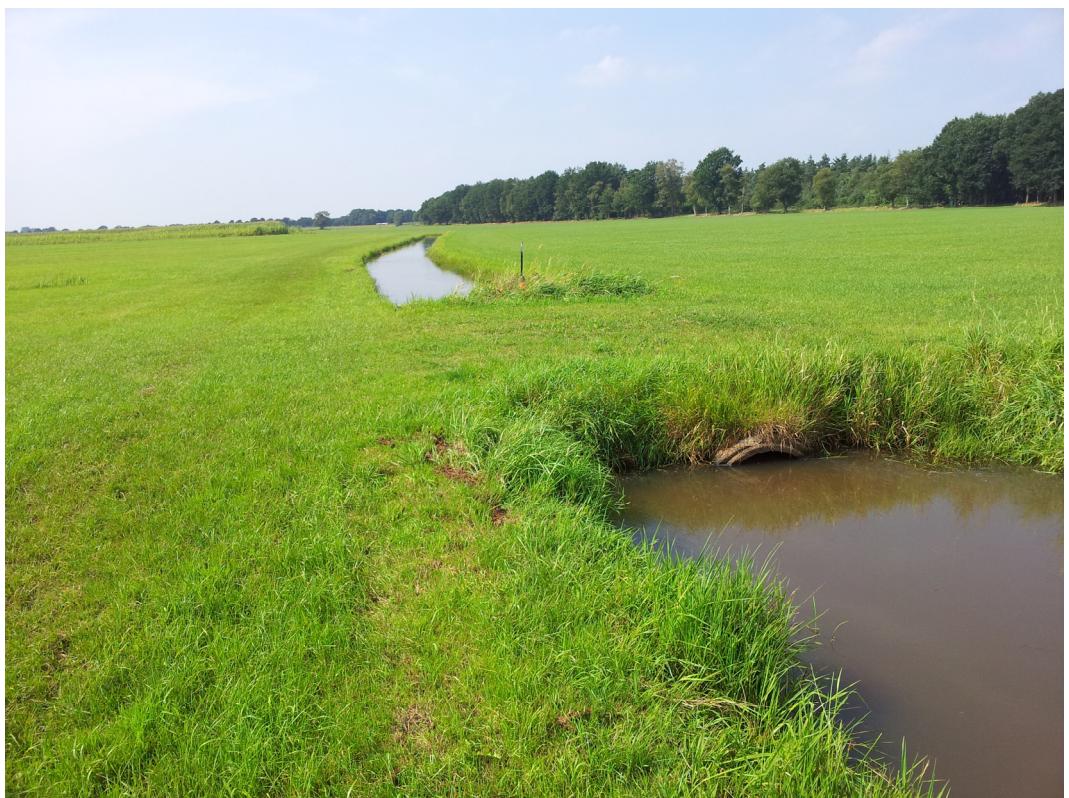
Berging 7, viertal overzichten

Ter plaatse van bering 7 is aan de noordzijde een dam aanwezig. Deze dam is onverhard (geen puin in dam aangetroffen).
