# Beerzerweg 26 Beerze

## Quicksan monumentale waarden

Zwolle, 7 februari 2024

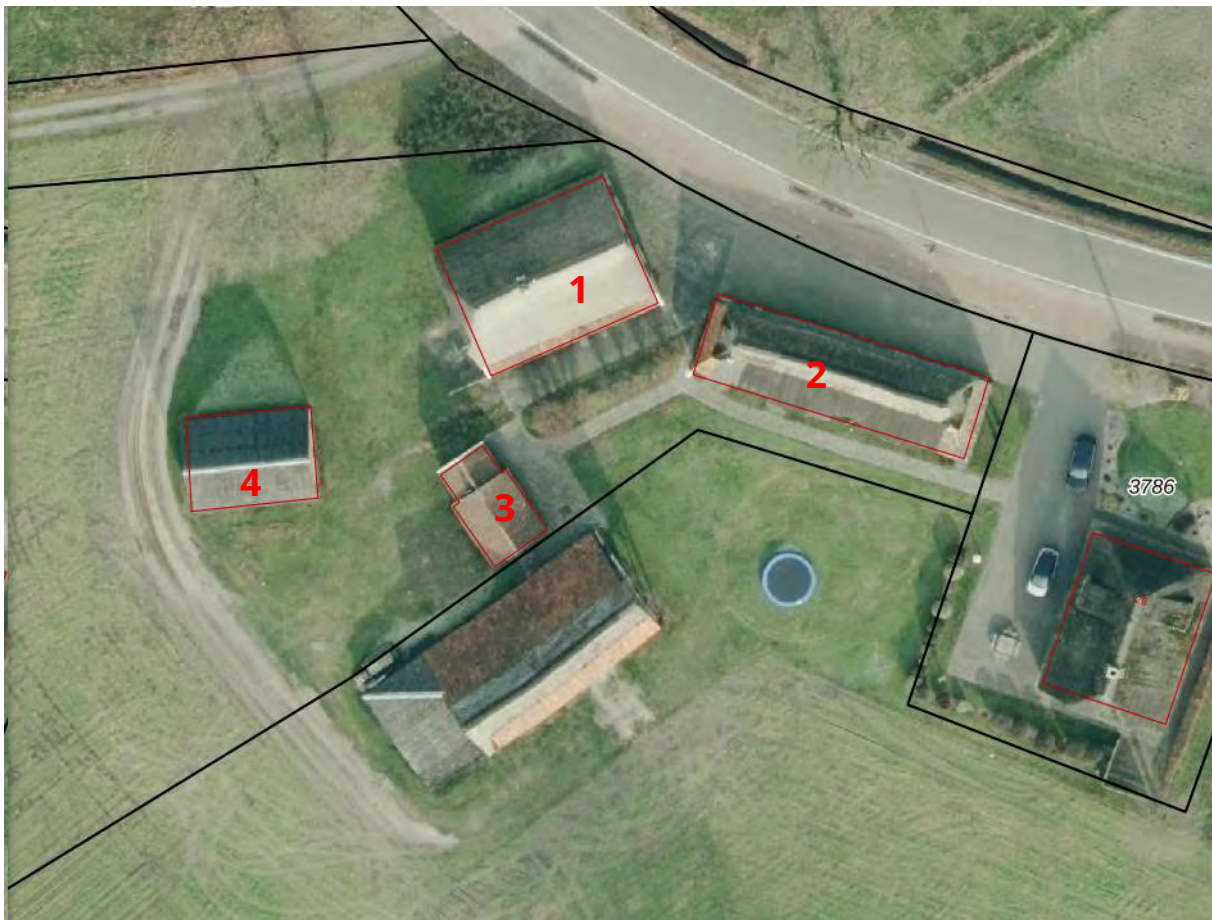
1. De boerderij
2. Machineberging en veeschuur
3. Bakhuis en veeschuur
4. Veeschuur

Het erf bestaat uit een boerderij (1), een langgerekte schuur evenwijdig aan de weg (2), een bakhuis met een aangebouwd veeschuurtje (3) en een veeschuur (4). Op een foto uit 1966 is een houten schuur te zien aan de noordzijde van de boerderij. Deze schuur is afgebroken. De boerderij is van het type hallenhuis en is gelegen met de achterzijde naar de weg. In het buurtschap Beerze is dit bij veel boerderijen het geval. Op de kadastrale minuut uit 1832 staat op deze locatie al bebouwing aangegeven. Of er delen van dit gebouw opgenomen zijn in het huidige pand is niet onderzocht, wel zijn er bouwsporen in de gebinten zichtbaar die duiden op wijzigingen en aanpassingen.

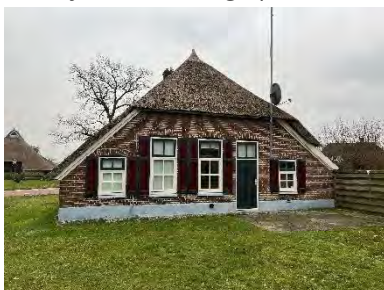
Voorgevel

De boerderij is opgetrokken uit metselwerk en voorzien van een rietgedekte kap. De dakpanbedekking in het onderste deel van het zuidgerichte dakvlak bestaat uit vlakke muldenpannen. Aan de westzijde van het dak (voorzijde) is een wolfseind aangebracht. Het bovenste deel van de topgevel van achtergevel bestaat uit houten gevelbekleding. De zuidgevel is vernieuwd. Bij deze vernieuwing is de gevel circa 25 centimeter verhoogd. Deze aanpassing is ook zichtbaar in de achtergevel. De voorgevel heeft nog de oorspronkelijke indeling; de kozijnen en ramen zijn in een recent verleden vervangen. Het linkerdeel van de noordgevel heeft een indeling van drie staldeurtjes en drie betonnen stalraampjes om en om geplaatst. In het woondeel zitten twee raamkozijnen. Het trasraam van de boerderij is gepleisterd. De oorspronkelijke indeling is behouden gebleven. Het woongedeelte is aan de landschapszijde (westzijde) gesitueerd, het agrarische deel aan de wegzijde. Achter het midden van de voorgevel ligt het hoofdvertrek van het woondeel, aan weerszijden daarvan de slaapvertrekken. In het interbellum is er een uitbreiding geweest met een keuken aan de zuidzijde. In een recent verleden zijn een badkamer, toilet en een halletje aangebracht in het midden van de boerderij; een stuk van de oorspronkelijke deel heeft hiervoor plaats gemaakt. De verdiepingsvloer is afgewerkt met plaatmateriaal, en loopt op richting de ramen. Dit zien we ook terug bij het erf aan de overzijde van de weg op nummer 27.

Het exacte bouwjaar van de boerderij is onbekend maar de huidige verschijningsvorm zal in de 2<sup>e</sup> helft van de 19<sup>e</sup> eeuw ontstaan zijn. Of er nog delen van een oudere voorganger bewaard zijn, is niet onderzocht. De hoofdvorm van de boerderij is grotendeels bewaard gebleven en heeft een hoge architectuurhistorische waarde. De zijgevel aan de zuidzijde is wel verhoogd en grotendeels vernieuwd, de waarde van deze zijgevel is niet hoog. De voorgevel heeft zijn oorspronkelijke indeling behouden. De gevel heeft een hoge architectuurhistorische waarde, al zijn de kozijnen wel vervangen. De indeling van de kozijnen is gebaseerd op de oorspronkelijke maar er zijn wel aanpassingen in materiaal en detaillering doorgevoerd waardoor de waarde van de kozijnen in de voorgevel laag is. De achtergevel is in de loop der tijd aangepast maar de oorspronkelijke baander en staldeuren zijn wel behouden gebleven. Door het ophogen van de zuidelijke zijgevel zijn er aanpassingen doorgevoerd in de achtergevel. De baanderdeuren zijn niet symmetrisch geplaatst. Mogelijk is de achtergevel aan de linkerzijde verbreed en was het achterhuis aan één zijde smaller. Ondanks deze aanpassingen heeft de achtergevel een redelijk hoge architectuurhistorische waarde. De noordelijke zijgevel is in hoofdvorm behouden gebleven, door transformatie van de veeteelt zijn er wel kleine aanpassingen doorgevoerd zoals de betonnen stalramen. De gevel heeft een hoge architectuurhistorische waarde.

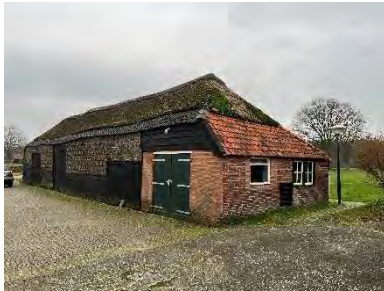
*Voorgevel*

De langgerekte schuur (2) aan de wegzijde heeft een houtconstructie die aan de buitenzijde bekleed is met zwart gepotdekselde planken. De hout- en gebintconstructie is nog grotendeels intact. De gevel aan de wegzijde is deels voorzien van streekeigen en karakteristiek vlechtwerk van stro. Aan de achterzijde zijn wat wijzigingen doorgevoerd en zijn delen vervangen door metselwerk. In het westelijke deel van de schuur zijn aanpassingen doorgevoerd ten behoeve van het tanklokaal. Het bovenste deel van het dak is voorzien van rietbedekking, het onderste deel van het dak bestaat uit dakpannen en aan de achterzijde ook uit bitumineuze golfplaten. De schuur is ingericht voor het stallen van vee en als machineberging, de westzijde is ingericht als tanklokaal ten behoeve van het melkvee.

Deze schuur heeft in zijn aanzicht een hoge architectuurhistorische waarde. De vorm en het materiaalgebruik zijn karakteristiek voor deze omgeving. De houten gebintconstructie en de dakconstructie zijn grotendeels behouden gebleven en zijn waardevol te noemen. De latere aanpassingen aan de achtergevel, de bitumineuze golfplaten en de wijzigingen ten behoeve van het ingepaste tanklokaal hebben geen of nauwelijks karakteristieke waarden.

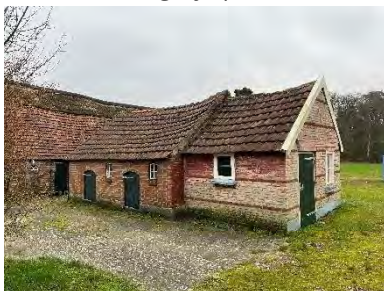
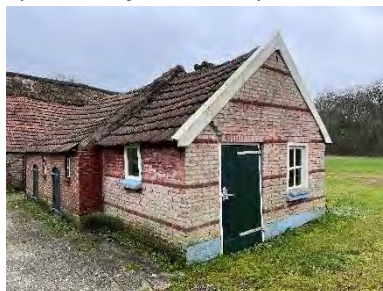
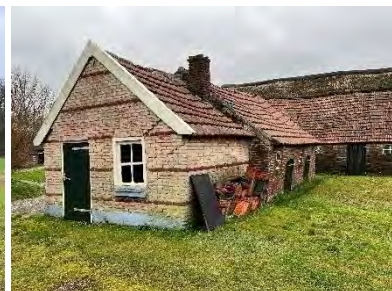
Ten zuiden van de boerderij staat een bakhuisje met aangebouwde veeschuur. Het bakhuis is opgetrokken uit kalkzandsteen; om de negen lagen is een laag van baksteen vermetseld. Op de kalkzandsteen zijn resten van rode verf zichtbaar. Het bakhuisje is voorzien van dakpannen van het type verbeterd Hollands. Zij zijn niet oorspronkelijk. Tegen de achtergevel van het bakhuis is een veeschuur van beperkte omvang gebouwd, waarschijnlijk voor het houden van varkens. Het exacte bouwjaar is niet bekend. De bouwwijze en materialisering zijn passend. De dakpannen zijn, net als op het bakhuis, wel een keer vernieuwd.

*De zijgevel (noord-oost)*

*De voorgevel (noord-west)*

*De voor- en zijgevel (zuid-west)*

Het bouwjaar van het bakhuisje is niet exact bekend maar kalkzandsteengebruik als buitenmetselwerk kwam in het eerste decenium van de twintigste eeuw in opkomst. De meeste boerenerven hadden een bakhuis om brood te bakken maar ook zeker om veevoer te bereiden. Een bakhuis was daarmee onmisbaar voor de boerderij. Bij dit bakhuis is een veeschuurtje aangebouwd in een karakteristieke vormgeving. De staldeuren en gietijzeren ramen zijn klein en laag uitgevoerd. Het bakhuis en de aangebouwde schuur hebben een hoge karakteristieke- en architectuurhistorische waarde.

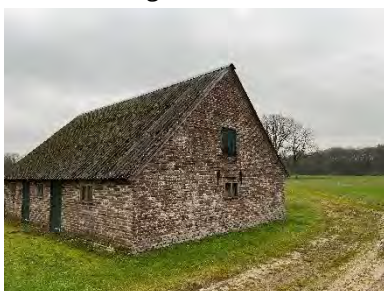
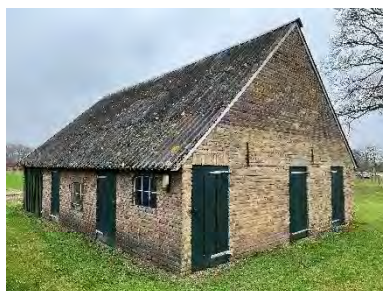
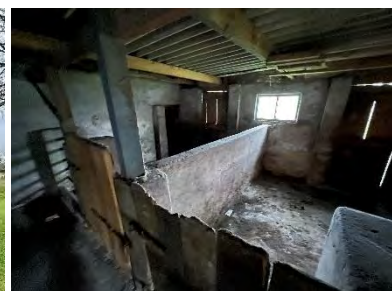
Aan de westzijde is een gemetselde schuur gebouwd voorzien van golfplaten. In de schuur zijn sporen gevonden van een kleinere voorganger. De wanden van de schuur zijn gemetseld met verschillende bakstenen. Het bouwjaar van de schuur is niet te achterhalen. In het bouwarchief staat vermeld dat in 1949 een varkensschuur is herbouwd. Gezien de bouwwijze en materialisering is het goed mogelijk dat het om deze schuur gaat.

*De west- en noordgevel (zijgevel)*

*De oost- en zuidgevel (zijgevel)*

*Detailfoto interieur*

De veeschuur aan de oostzijde van de boerderij heeft een lage karakteristieke waarde. De schuur is naorlogs en samengesteld van deels hergebruikte bouwmaterialen. Ontwerp en uitvoering is functioneel uitgevoerd. De karakteristieke waarde van deze schuur is beperkt.

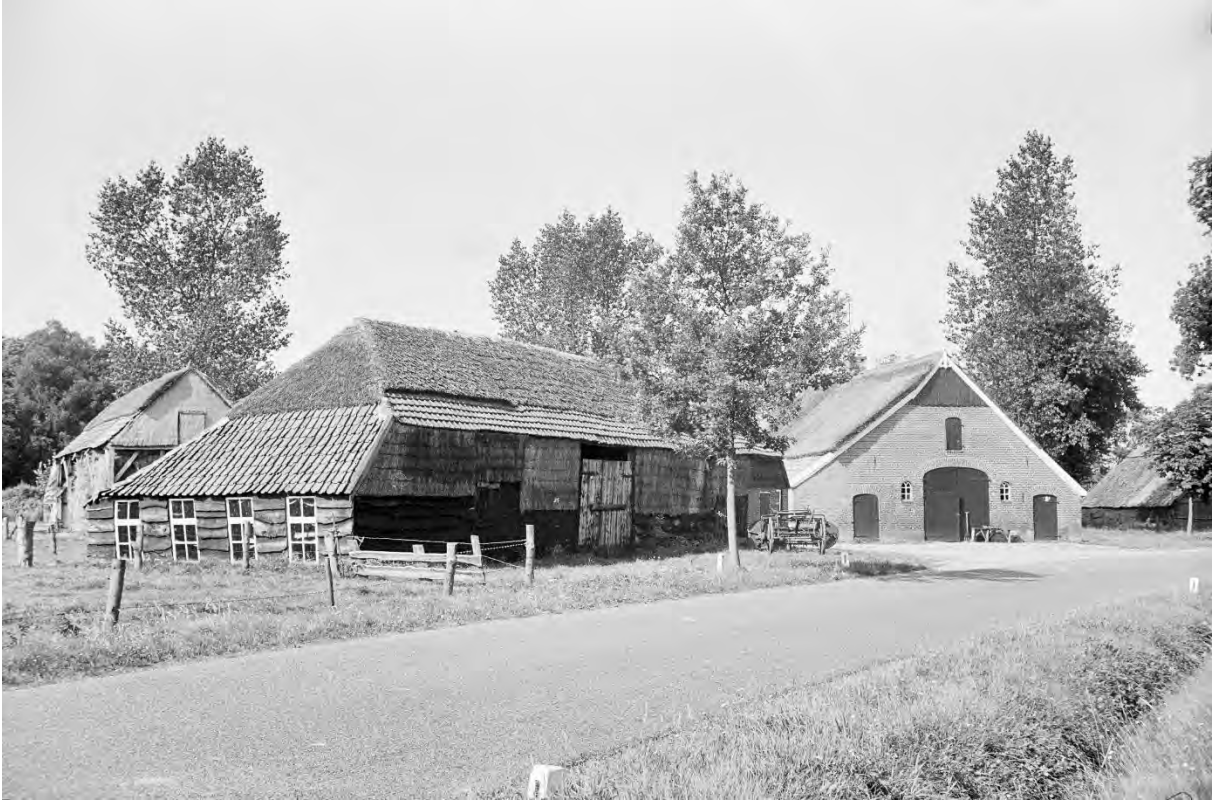
*De situatie in 1966 (Rijksdienst voor het Cultureel Erfgoed)*

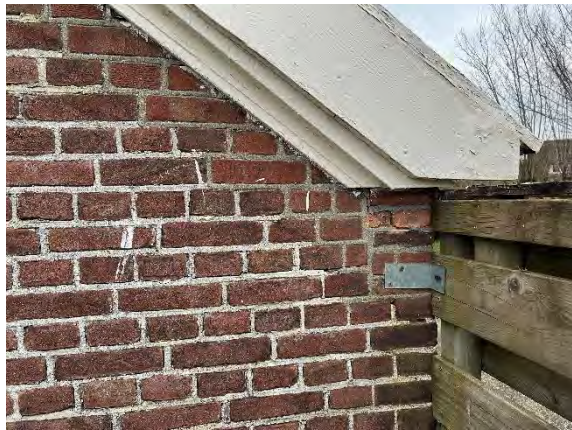
Detail metselwerk verhoging van de gevel

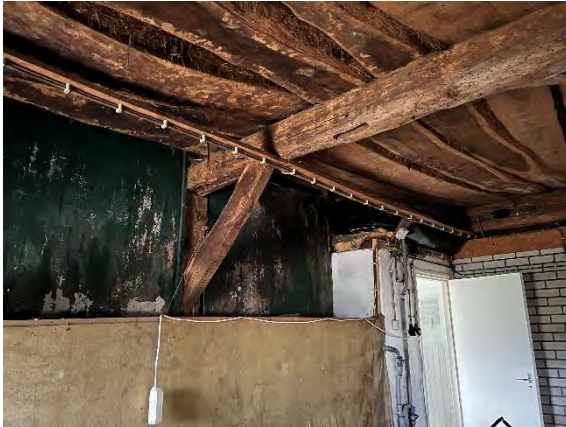
Gebintstijl in de boerderij

De oorspronkelijke structuur van het voorhuis en de indeling, gebintconstructie en de grupstal hebben een hoge architectuurhistorische waarde. De later ingepaste sanitaire ruimten hebben geen architectuurhistorische waarde.

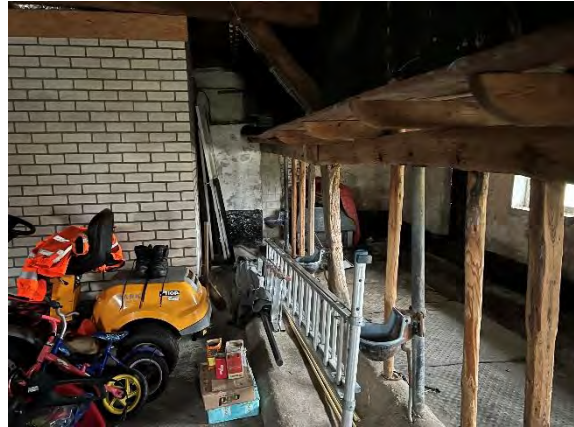
De grupstal in de boerderij

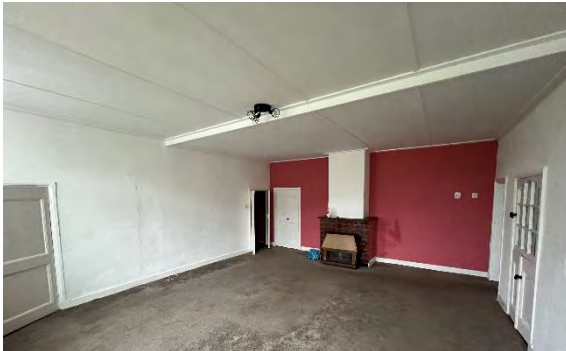
Woonkamer met aflopende zoldervloer

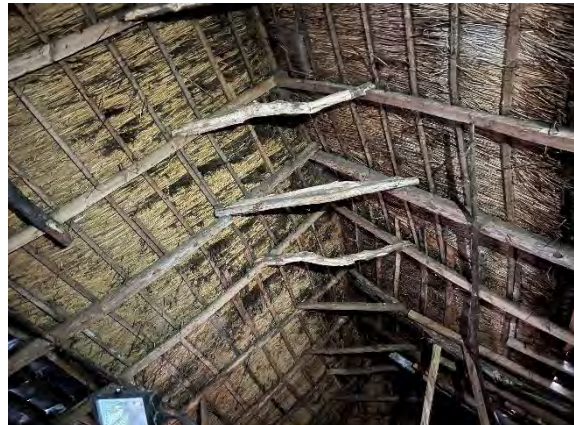
Kapconstructie van de schuur

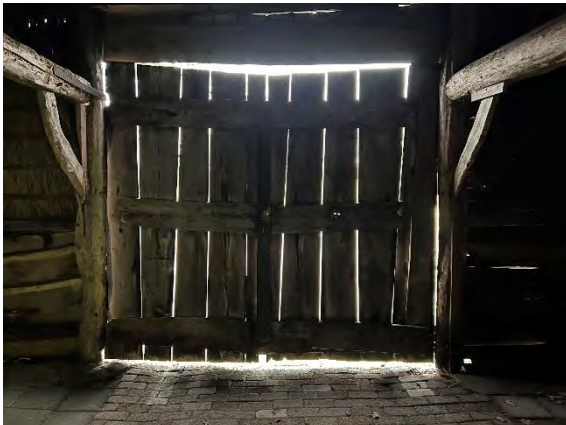
Houtconstructie en baanderdeuren

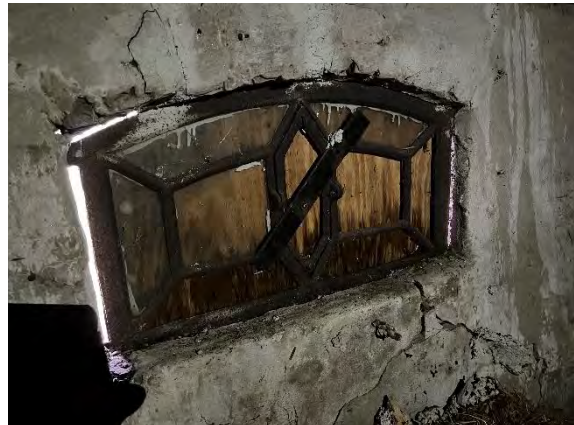
Detail stalraam
