## Verkennd Bodemonderzoek

Project: 2023-204

Locatie: Ridderinkweg 1A te Arriën

Datum: 28 augustus 2023

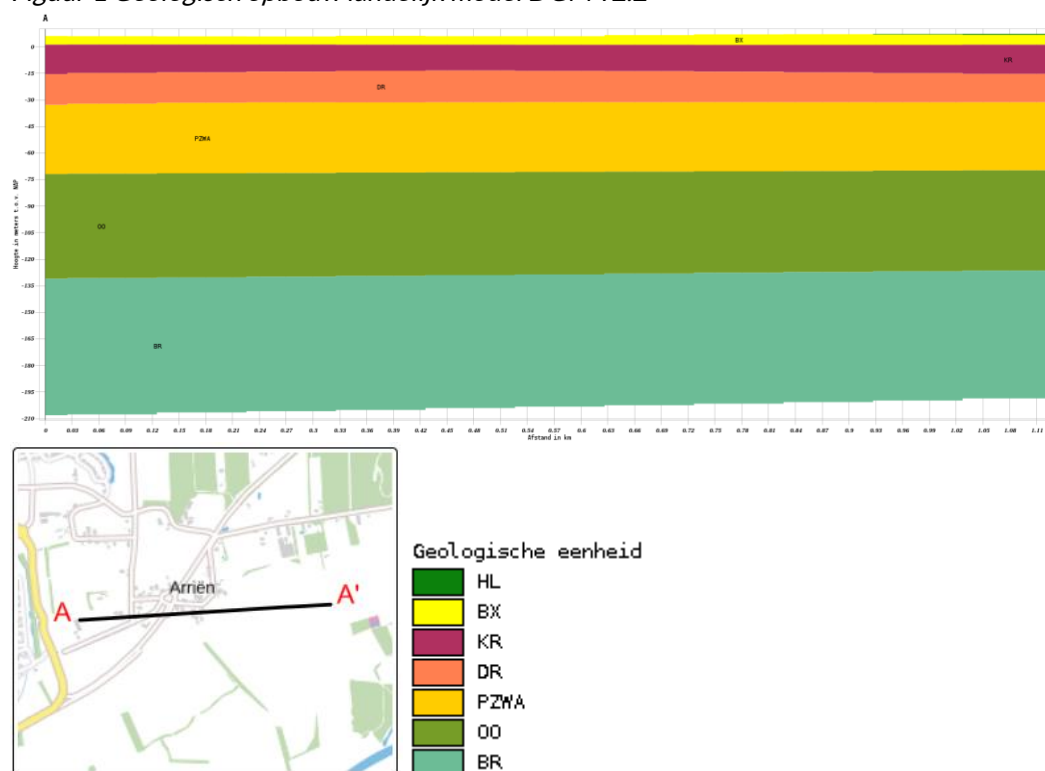
*Figuur 1 Geologisch opbouw landelijk model DGM v2.2*

De regionale geohydrologische bodemopbouw is weergegeven in onderstaande figuur.

De boorlocatie bevindt zich circa 6 meter boven NAP. De regionale grondwaterstroming is noordwestelijk.

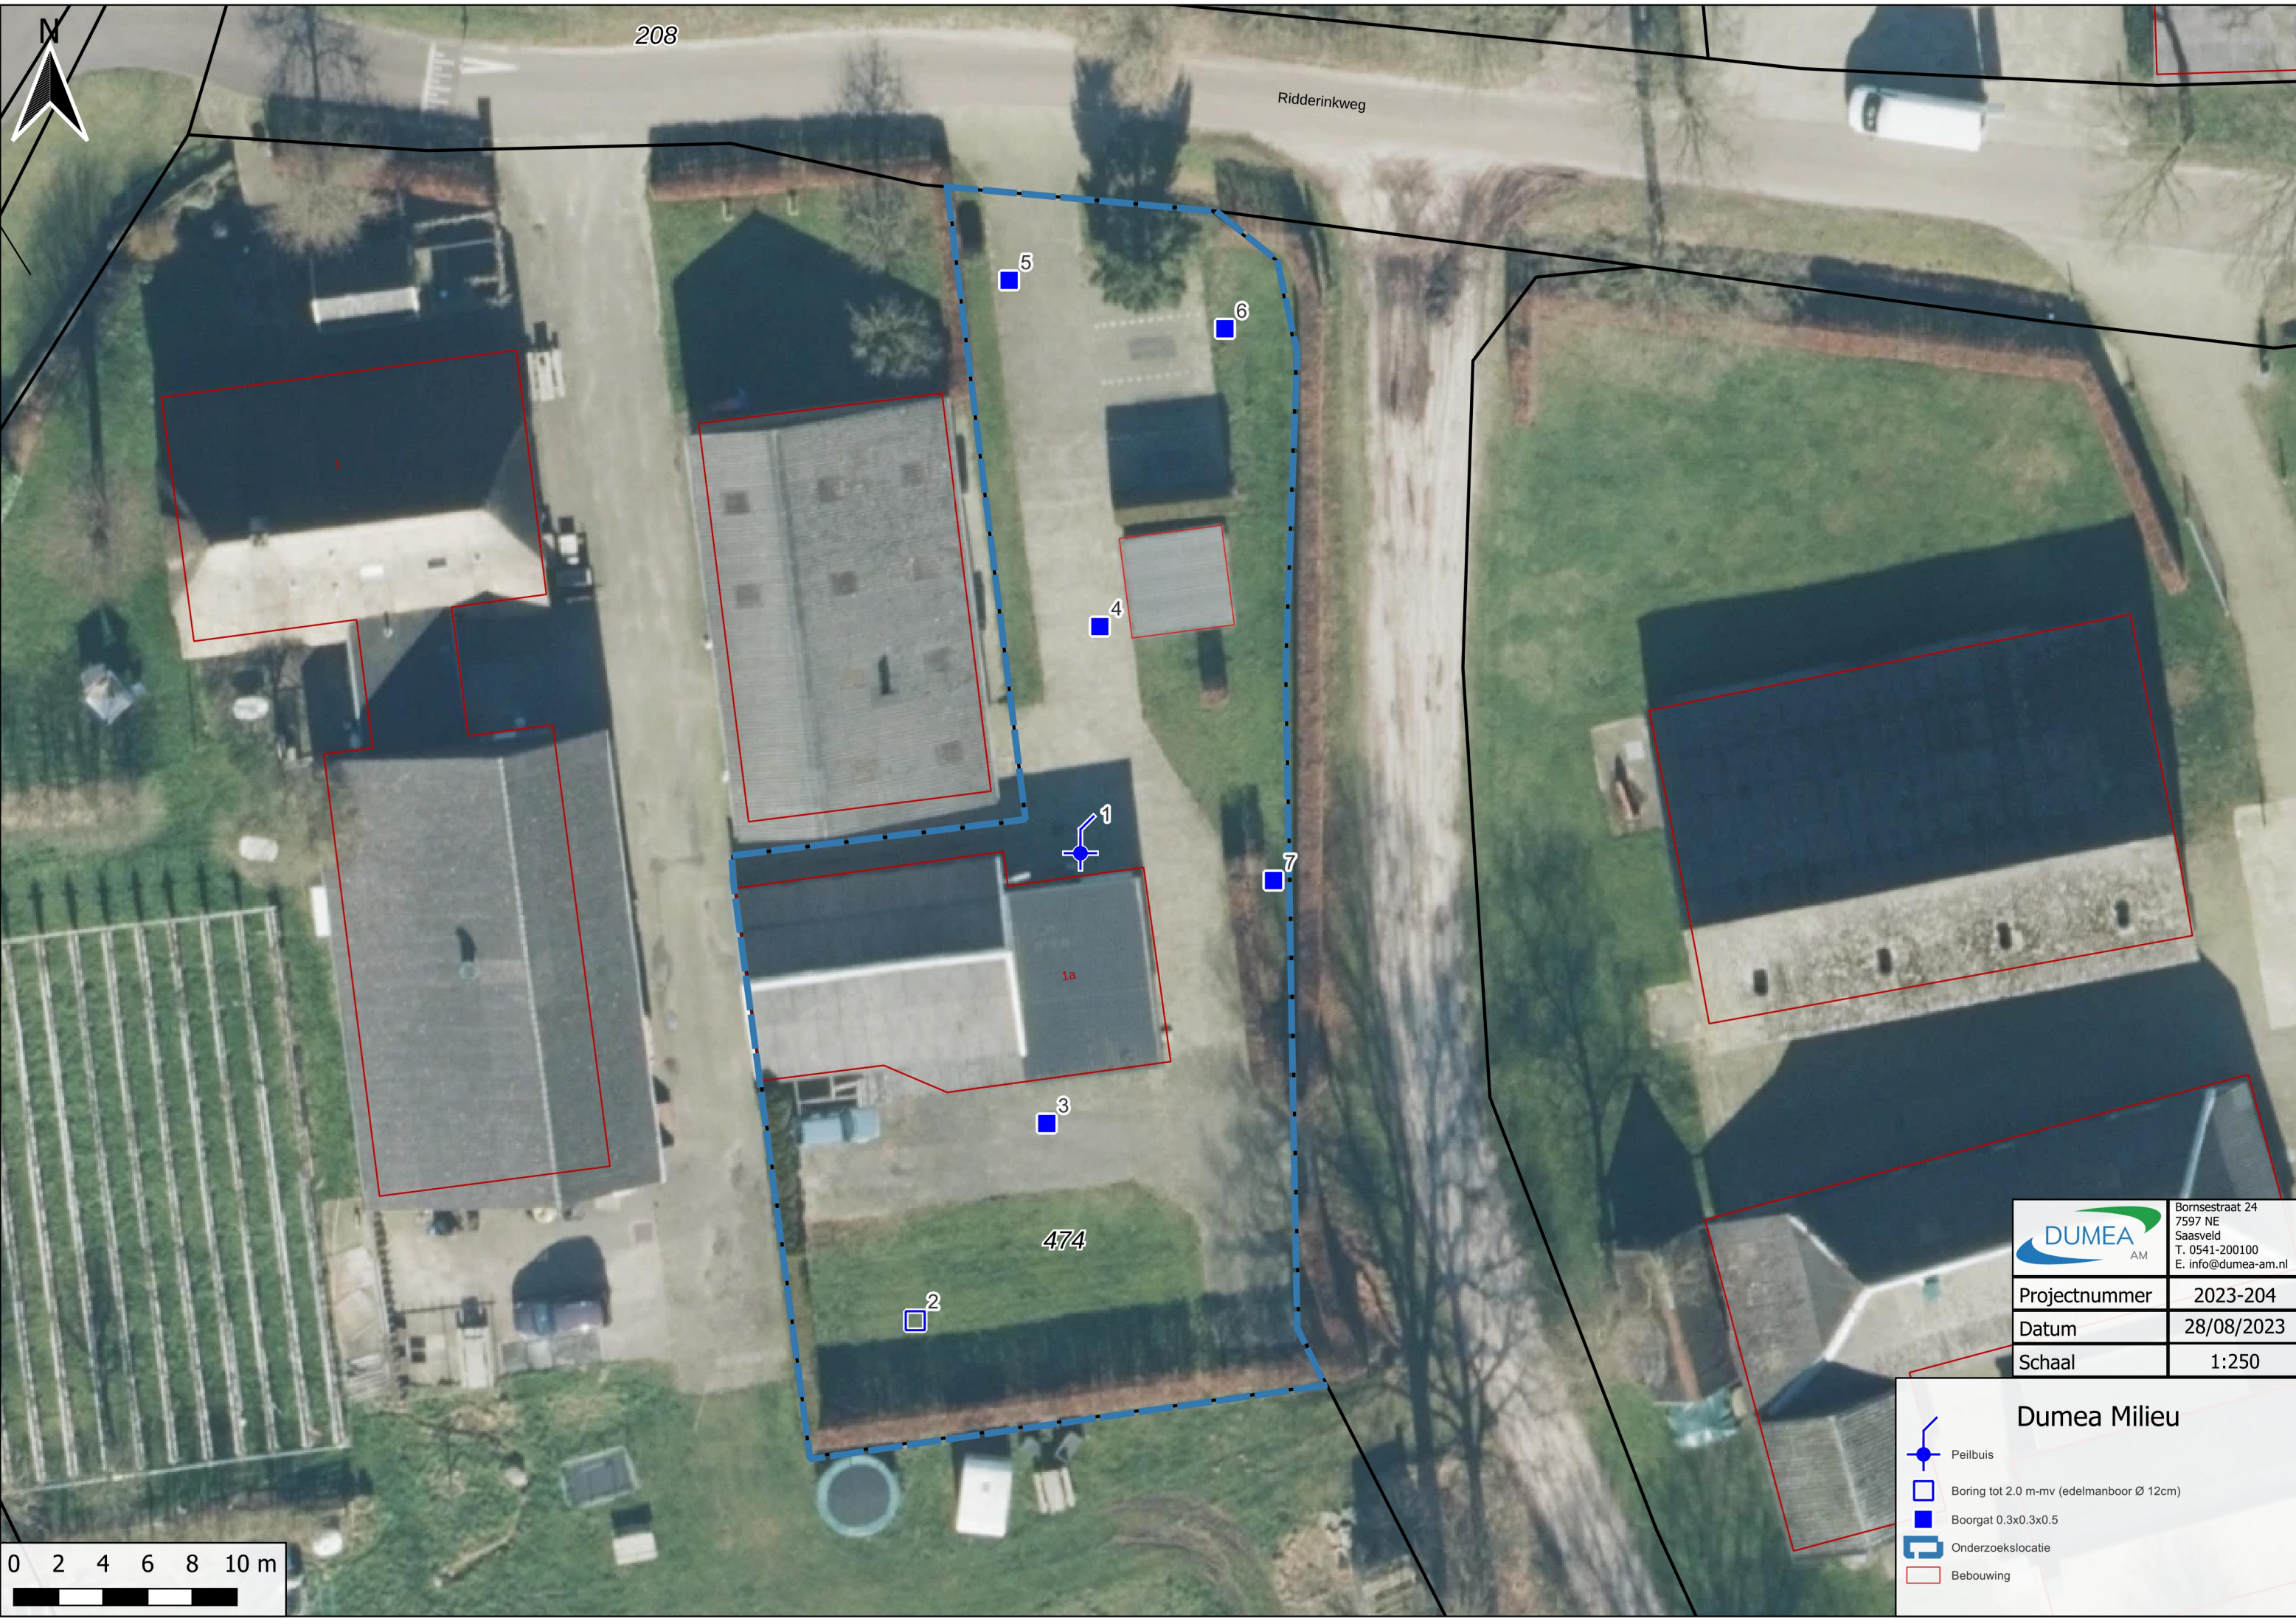
Overzichtstekening boorpunten

De veldwerkzaamheden zijn uitgevoerd op 3 augustus 2023 (plaatsing peilbuizen en monsternamen grond), en 11 augustus 2023 (monsternamen grondwater). De positie van de boorlocaties zijn weergegeven in bijlage III.

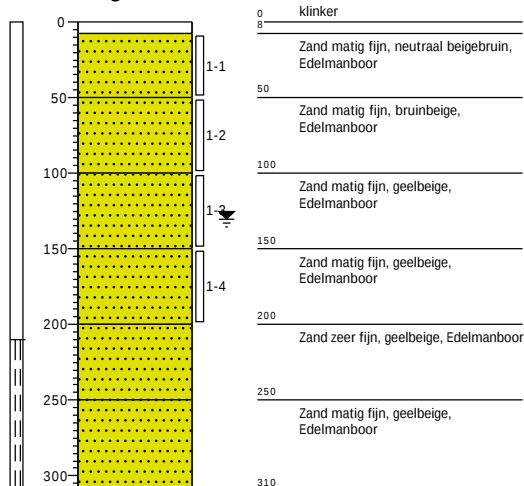
### Boring: 1

X: 227029,02  
Y: 504739,34  
Datum: 3-8-2023  
GWS: 130

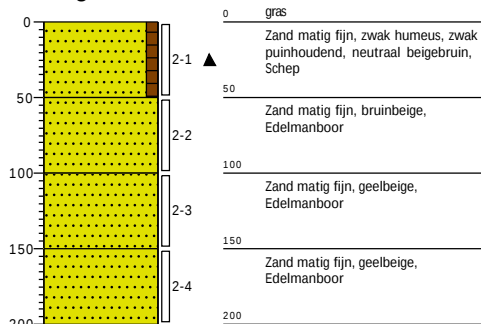
### Boring: 2

X: 227021,61  
Y: 504718,38  
Datum: 3-8-2023

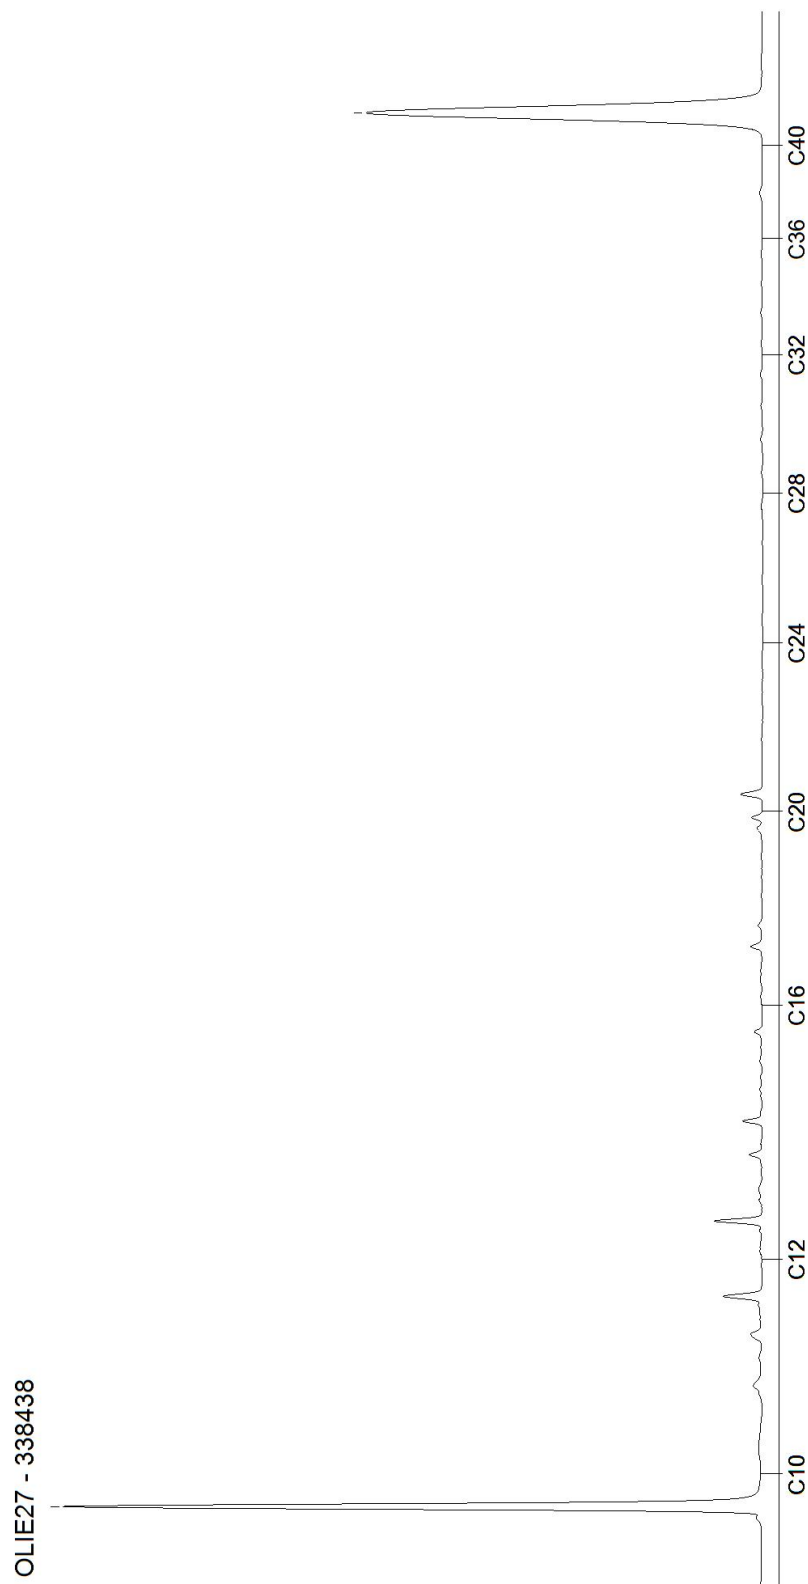
**Monster beschrijving: Pb1wm1**

In het grondwatermonster Pb1wm1 is een lichte verhogingen naftaleen aangetroffen.

CHROMATOGRAM for Order No. 1304957, Analysis No. 338438, created at 15.08.2023 13:16:40

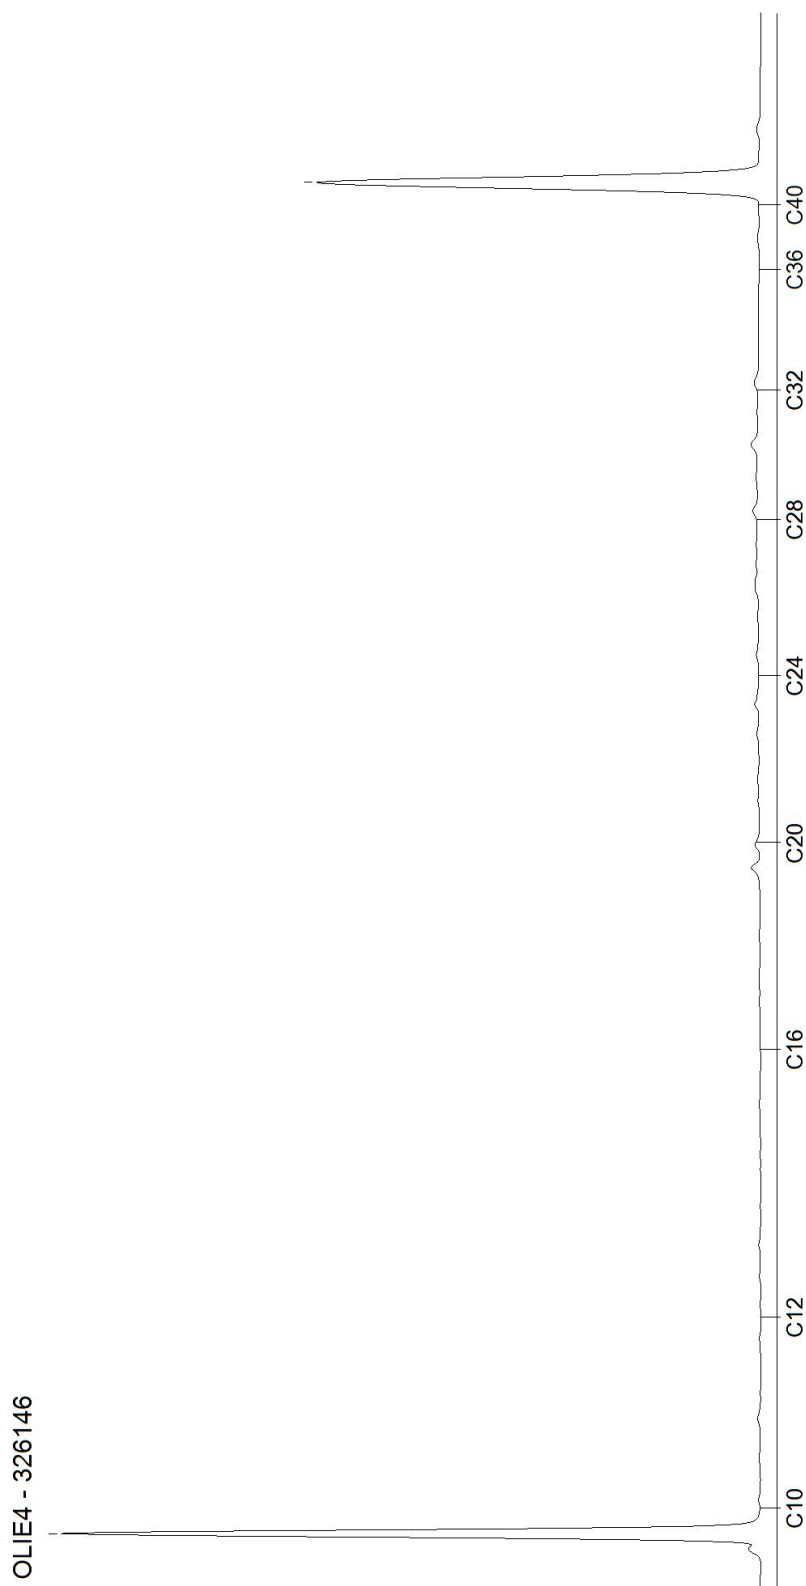
**Monster beschrijving: BM1**

In het bovengrondmengmonster BM1 is een lichte verhoging PAK 10 VROM aangetroffen. In het bovengrondmengmonster BM2 is een lichte verhoging PCB's aangetroffen.

CHROMATOGRAM for Order No. 1302422, Analysis No. 326146, created at 07.08.2023 08:43:54

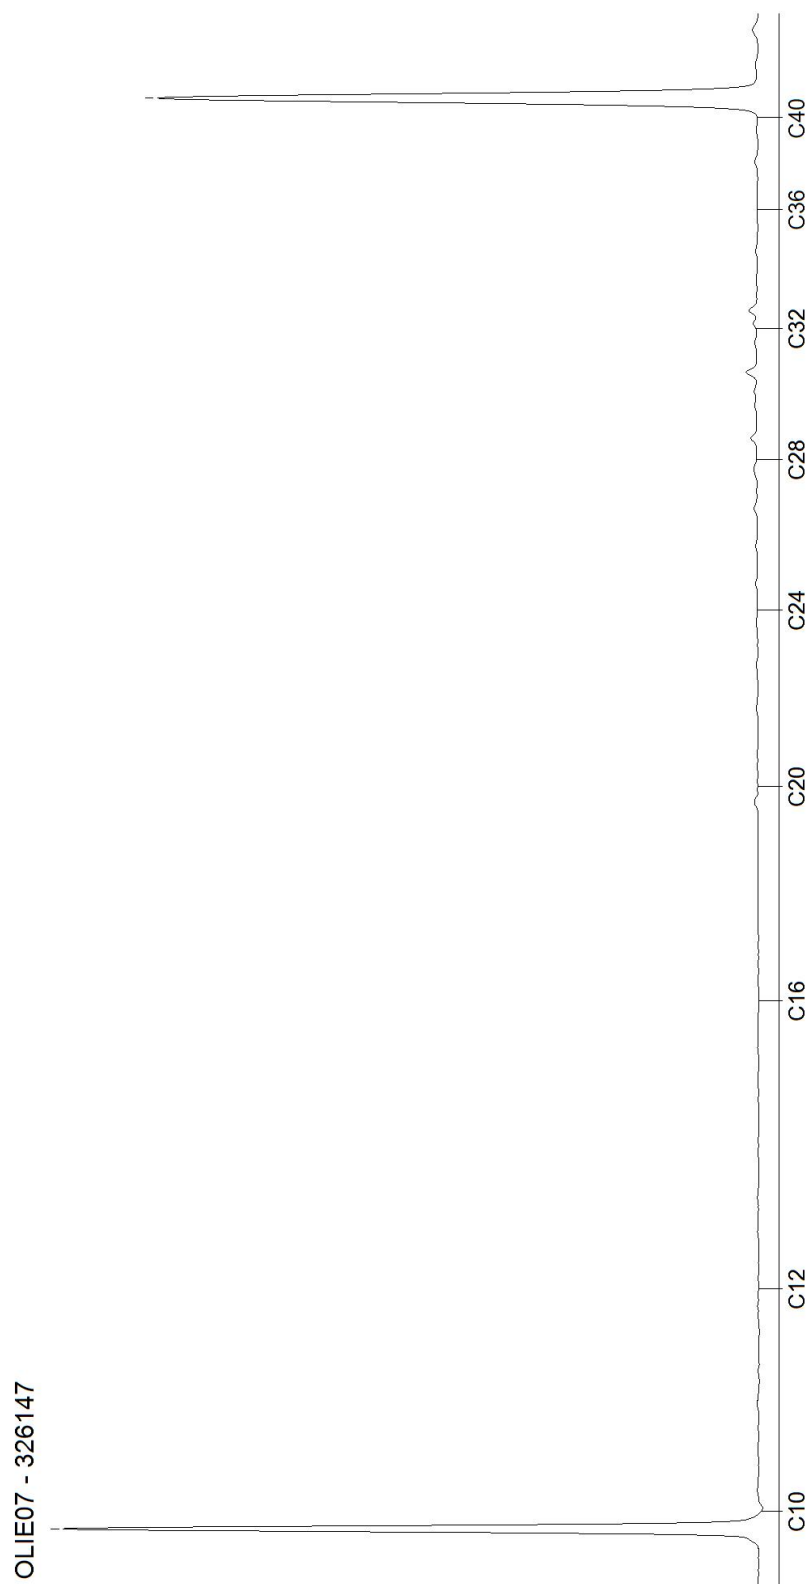
**Monster beschrijving: BM2**

CHROMATOGRAM for Order No. 1302422, Analysis No. 326147, created at 07.08.2023 09:16:39

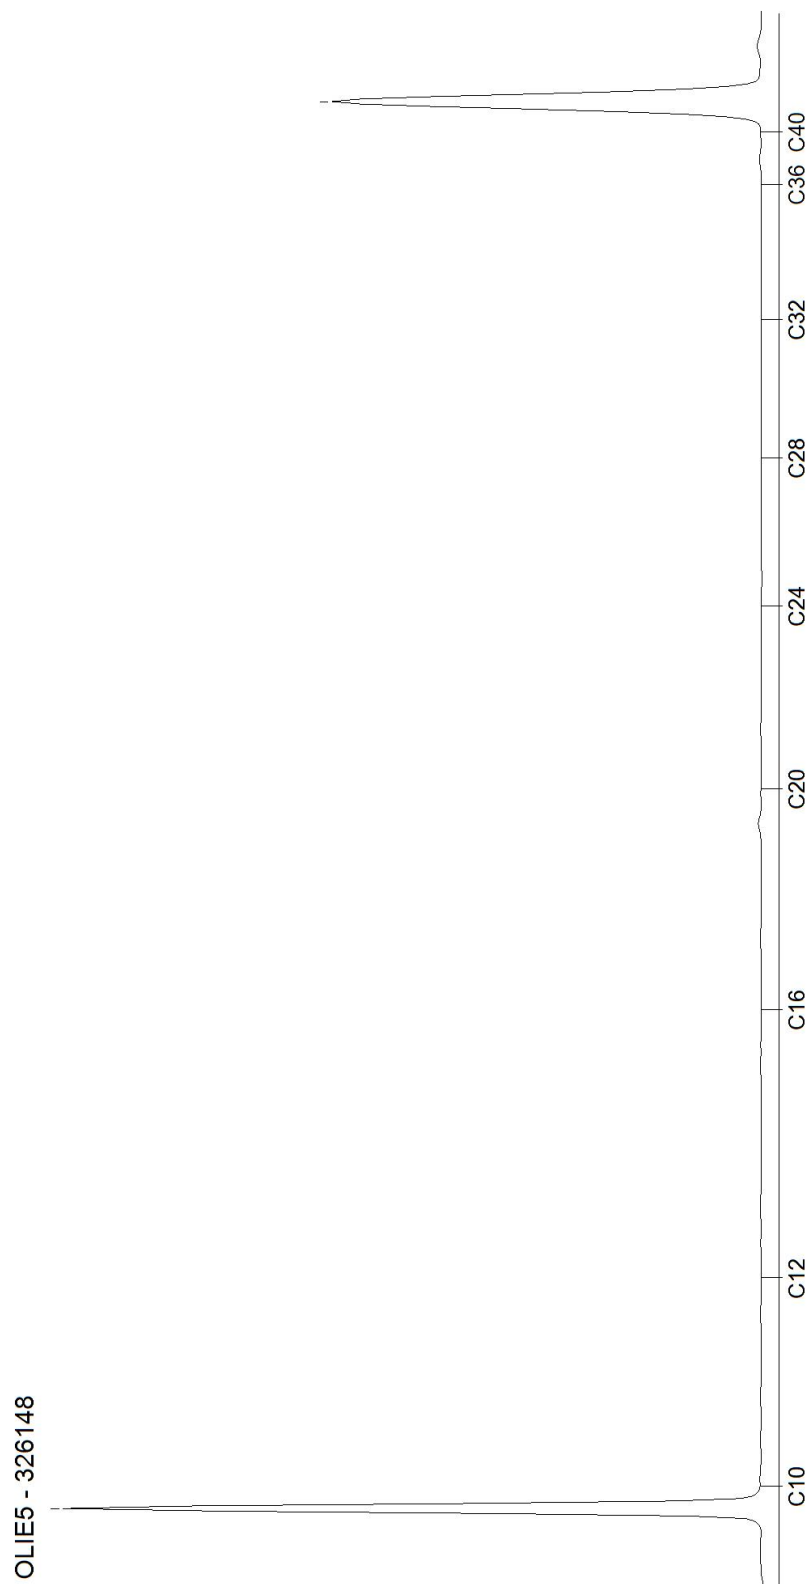
**Monster beschrijving: OM1**

In het ondergrondmengmonster OM1 zijn geen verhogingen aangetroffen.

CHROMATOGRAM for Order No. 1302422, Analysis No. 326148, created at 07.08.2023 07:57:46
