| Onderwerp: | <b>verkennend milieukundig bodemonderzoek volgens NEN 5740+A1 en<br/>verkennend onderzoek asbest in grond volgens NEN 5707+C2<br/>Stegerdijk 9 te Stegeren (Ommen)</b> |
| Projectnummer: | <b>19-M8908</b> |
| Opdrachtgever: | <b>BJZ.nu</b> |
| Datum: | <b>12 juni 2019</b> |

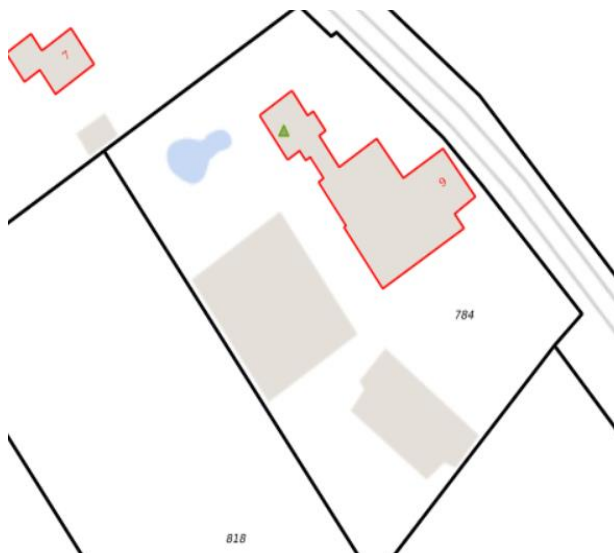
*Figuur 1: vermoedelijke ligging vm. ondergrondse brandstoftank*

Op basis van informatie van de bodematlas van de provincie Overijssel wordt op de locatie melding gemaakt van een ondergrondse brandstoftank. De tank wordt aangegeven nabij de bestaande woning. De status van de tank is onbekend. De aanwezigheid van een ondergrondse brandstoftank blijkt niet uit door de gemeente Ommen verstrekte informatie. Ook de eigenaar (sinds 2003) is niet bekend met de aanwezigheid van een ondergrondse brandstoftank.

Er is geen informatie omtrent de eventuele aanwezigheid of voormalige aanwezigheid van boven- of ondergrondse brandstoftanks op de onderzoekslocatie, t.p.v. het plangebied.

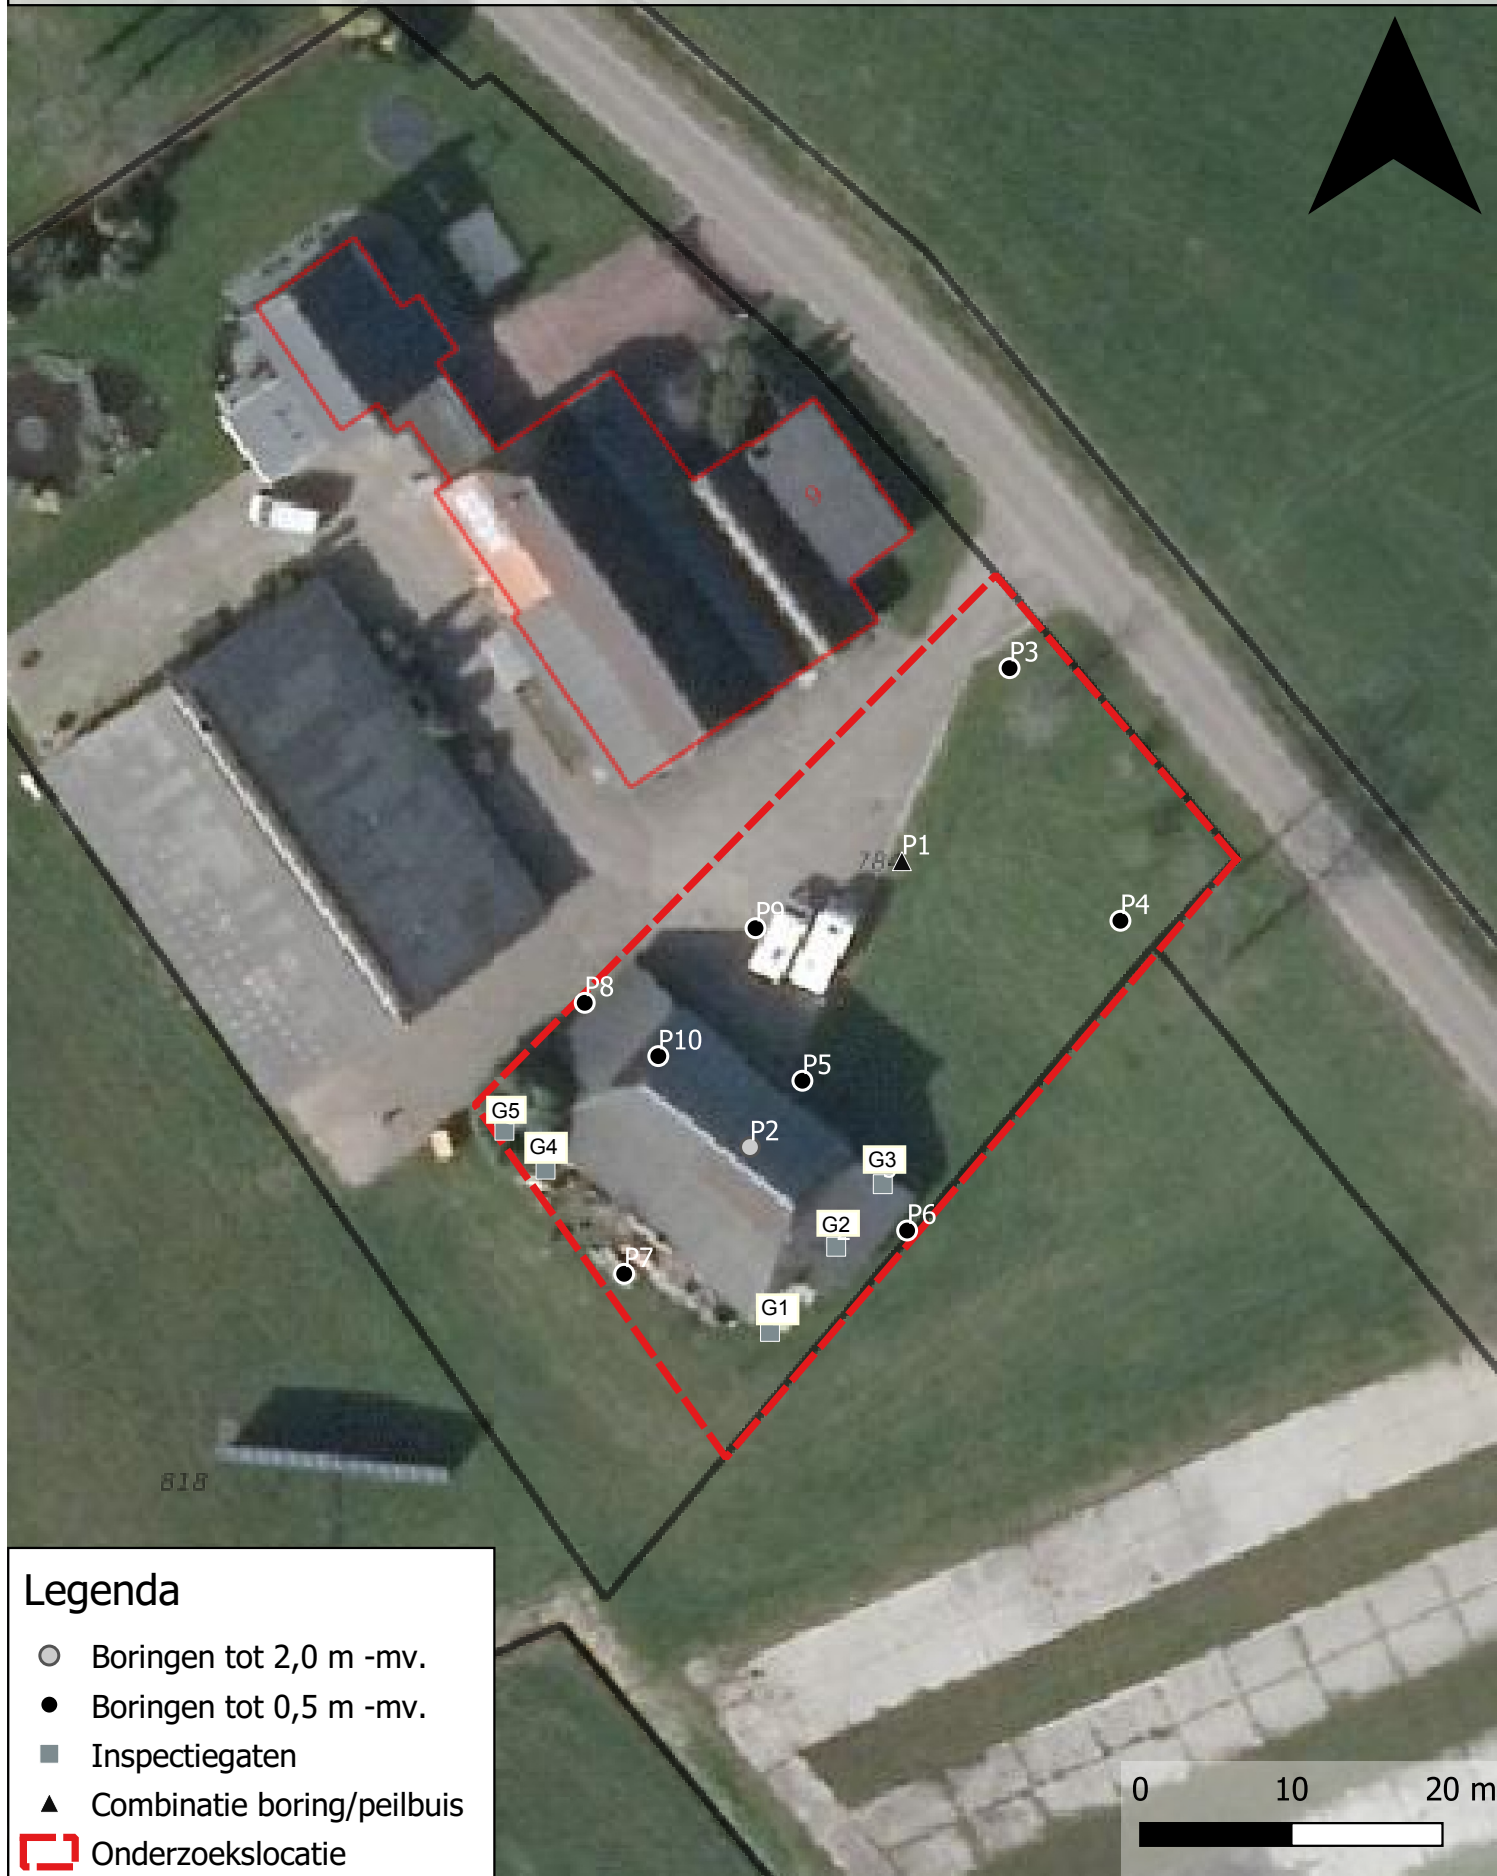
## Bijlage 2 Onderzoekslocatie

- Boringen tot 2,0 m -mv.
- Boringen tot 0,5 m -mv.
- Inspectiegaten
- ▲ Combinatie boring/peilbuis
- Onderzoekslocatie
