Verkennd bodemonderzoek  
ter plaatse van:

**Prinses Julianastraat  
14 en 16 te Ommen**

**181304**

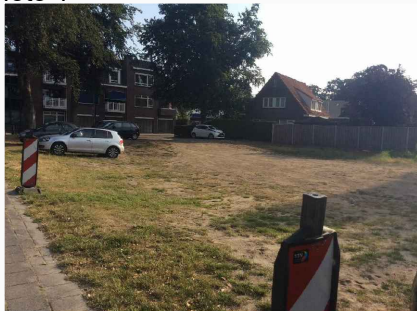
foto 1

Er zijn, behoudens her en der verspreid op het maaiveld aangetroffen stukjes sloop- / bouwafval geen voor het onderzoek van belang zijnde waarnemingen naar voren gekomen.
