## Verkennd Bodemonderzoek

Project: 2021-173

Locatie: Middenstraat 22 te Ommen

Datum: 29 juli 2021

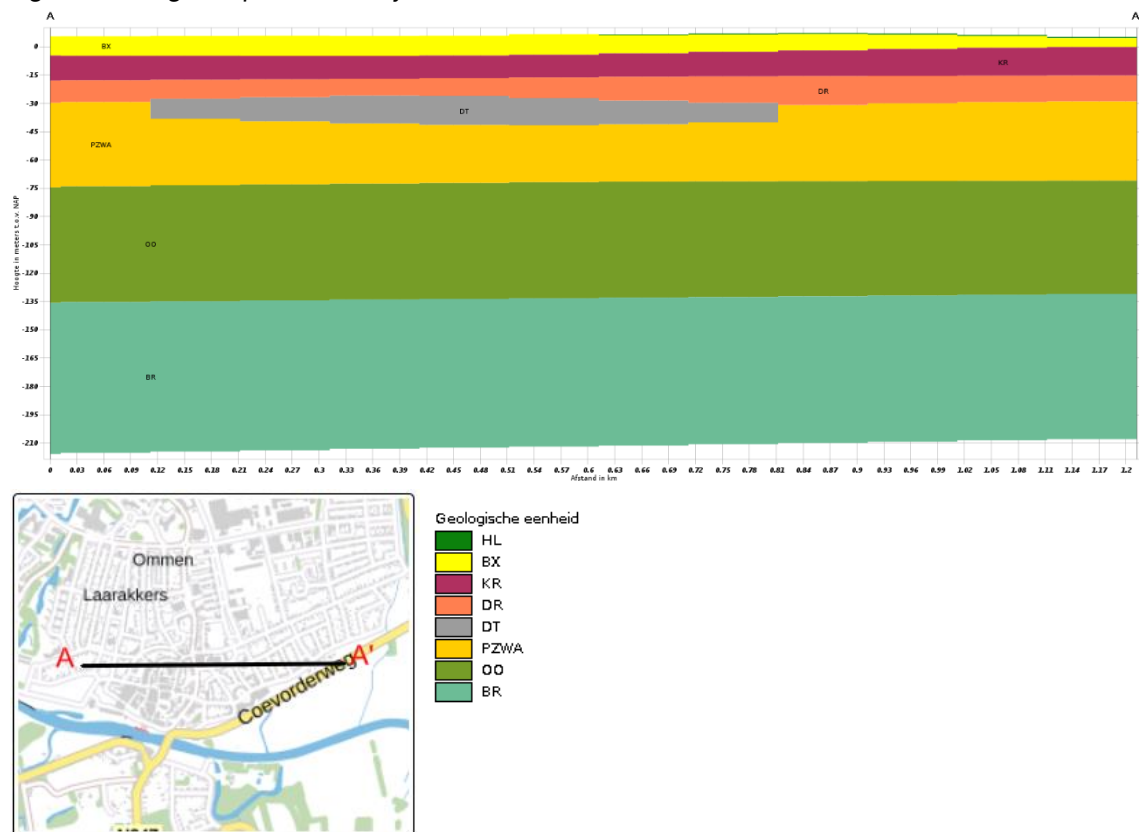
Figuur 1 Geologisch opbouw landelijk model DGM v2.2

De boorlocatie bevindt zich circa 6 meter boven NAP. De regionale grondwaterstroming is noordwestelijk.

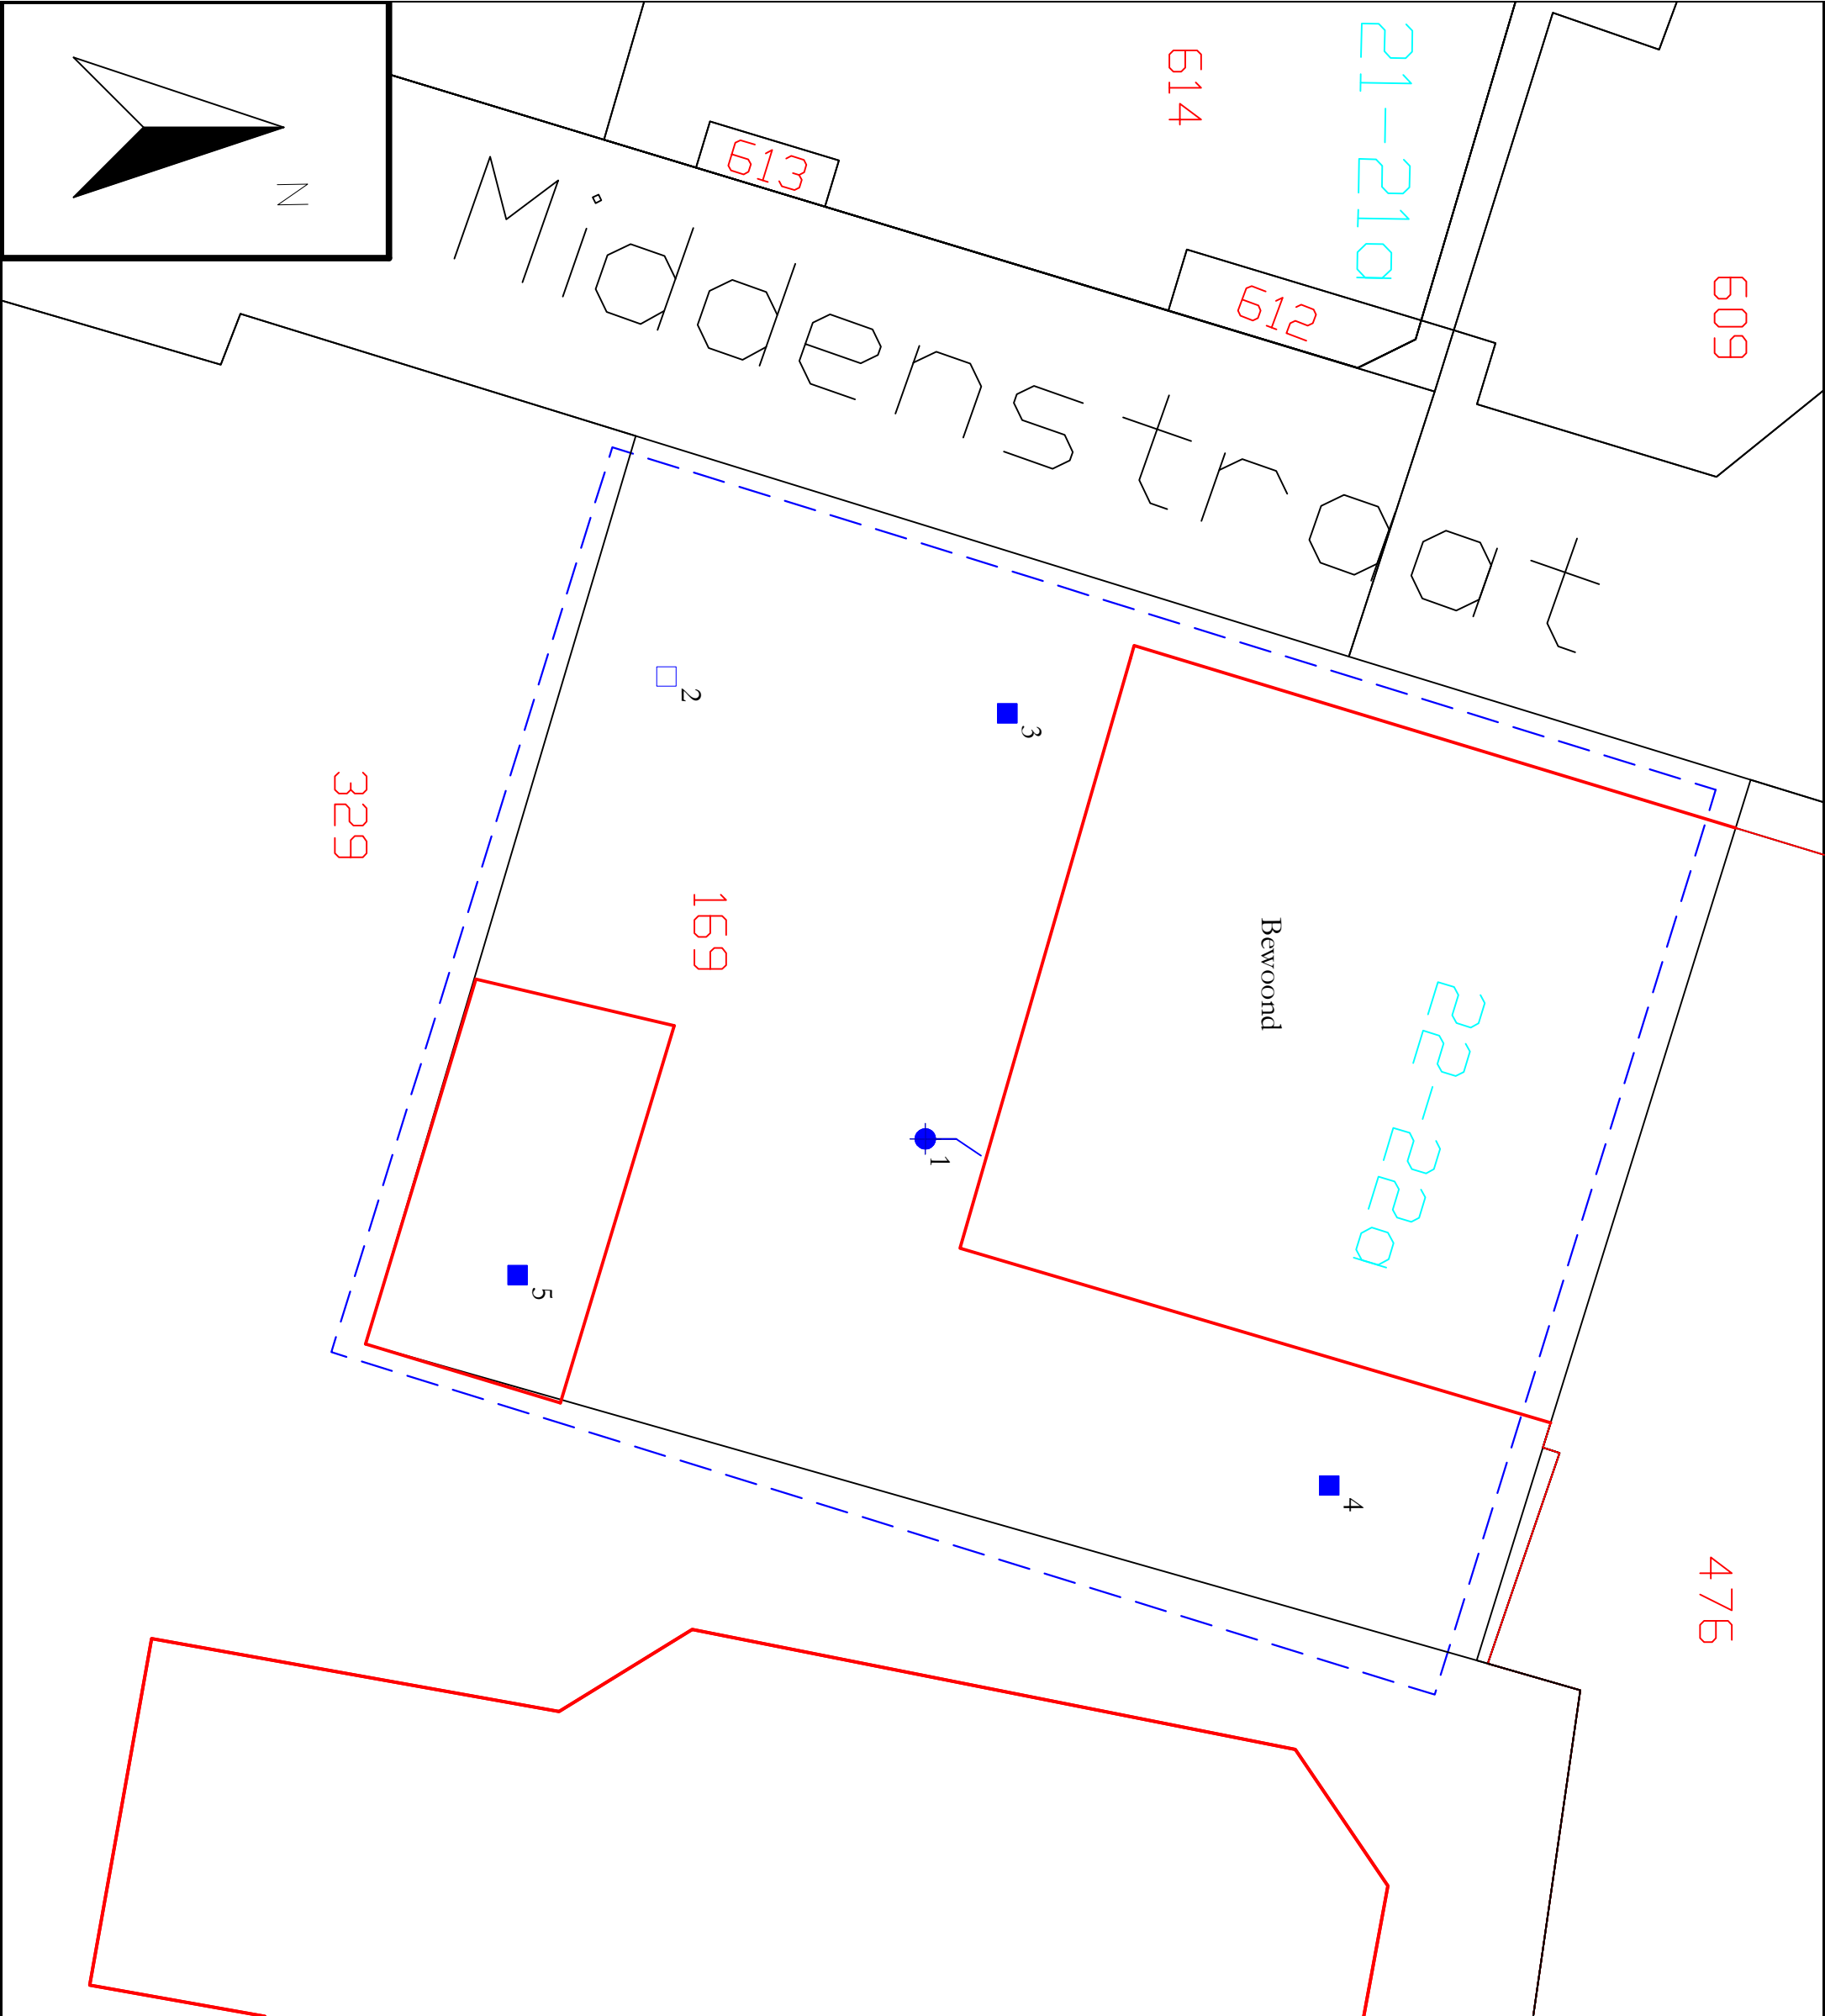
Overzichtstekening boorpunten

De veldwerkzaamheden zijn uitgevoerd op 15 juli 2021 (plaatsing peilbuis en monsternamen grond), 22 juli 2021 (monsternamen grondwater). De positie van de boorlocaties zijn weergegeven in bijlage III.

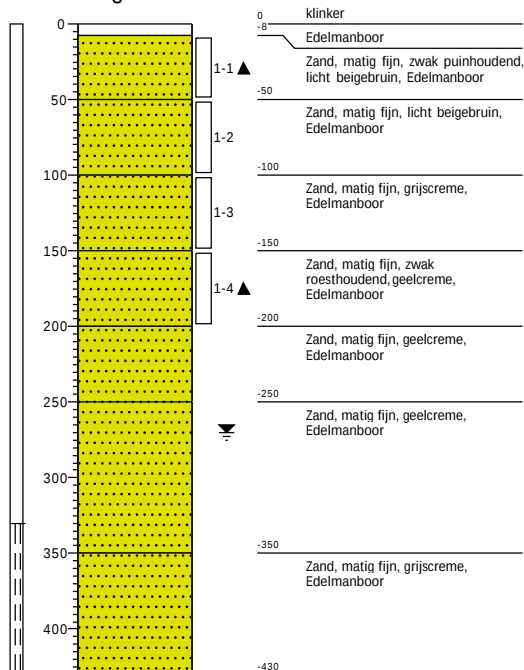
### Boring: 1

| Boring/Gat | Diepte boring (m -mv) | Traject (m -mv) | Grondsoort | Waargenomen bijzonderheden |
|---|---|---|---|---|
| 1 | 4,30 | 0,08 - 0,50 | Zand | zwak puinhoudend |
| | | 1,50 - 2,00 | Zand | zwak roesthoudend |

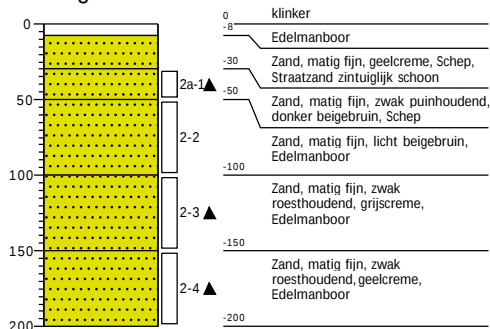
### Boring: 2

| Boring/Gat | Diepte boring (m -mv) | Traject (m -mv) | Grondsoort | Waargenomen bijzonderheden |
|---|---|---|---|---|
| 2 | 2,00 | 0,08 - 0,30 | Zand | straatland zintuiglijk schoon |
| | | 0,30 - 0,50 | Zand | zwak puinhoudend |
| | | 1,00 - 1,50 | Zand | zwak roesthoudend |
| | | 1,50 - 2,00 | Zand | zwak roesthoudend |

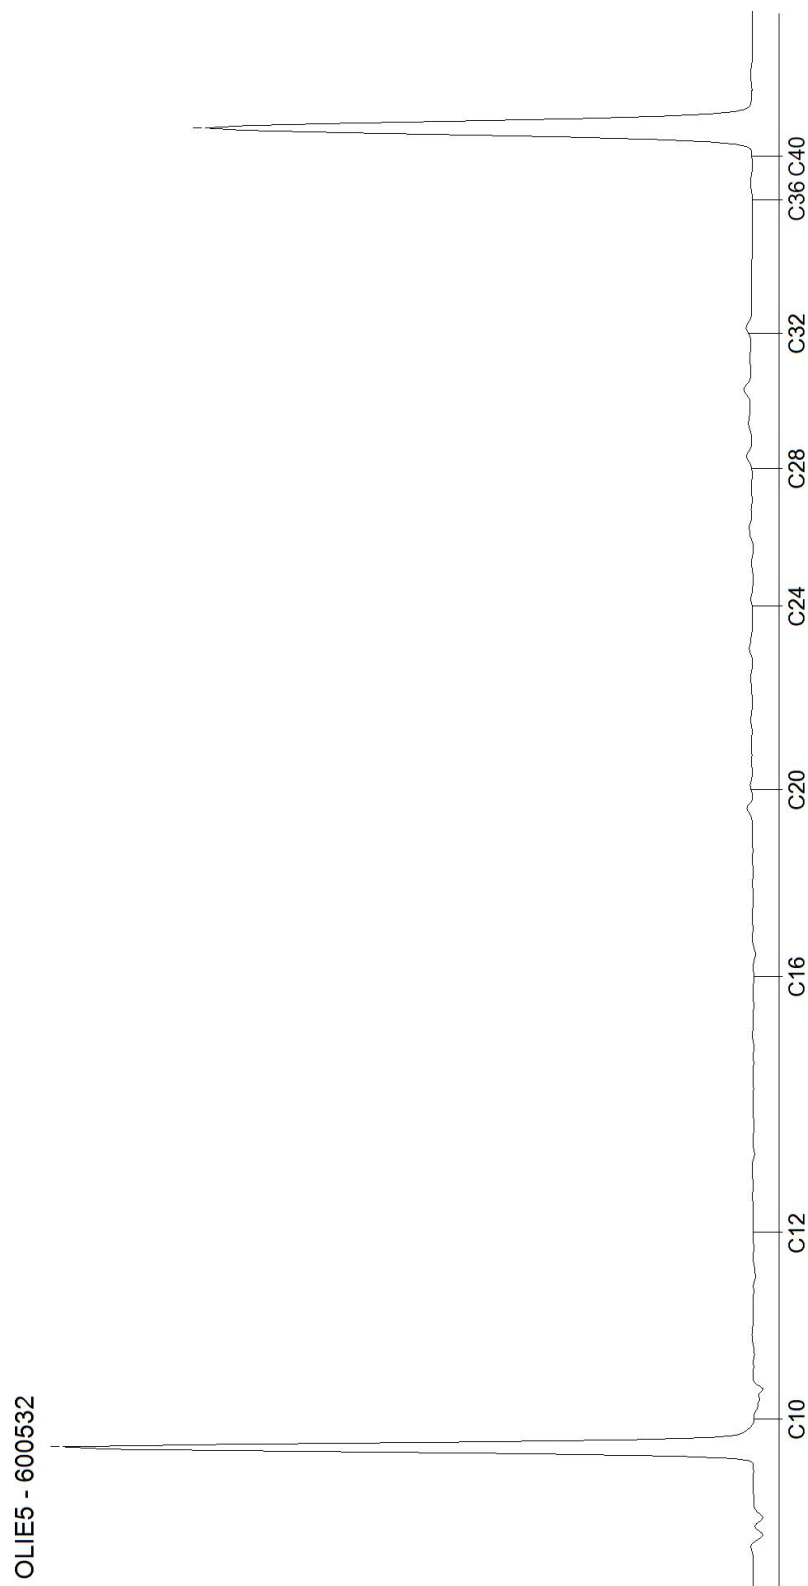
**Monster beschrijving: bm1**

| Monster | Traject (m-mv) | Samenstelling | Verhogingen |
|---|---|---|---|
| bm1 | 0,08 - 0,50 | 1 (0,08 - 0,50)<br>2 (0,30 - 0,50)<br>3 (0,20 - 0,50) | Zn*, Hg*, Pb* |

In het bovengrondmengmonster bm1 zijn lichte verhogingen zink, kwik en lood aangetroffen. In het ondergrondmengmonster om1 zijn lichte verhogingen koper en zink aangetroffen.

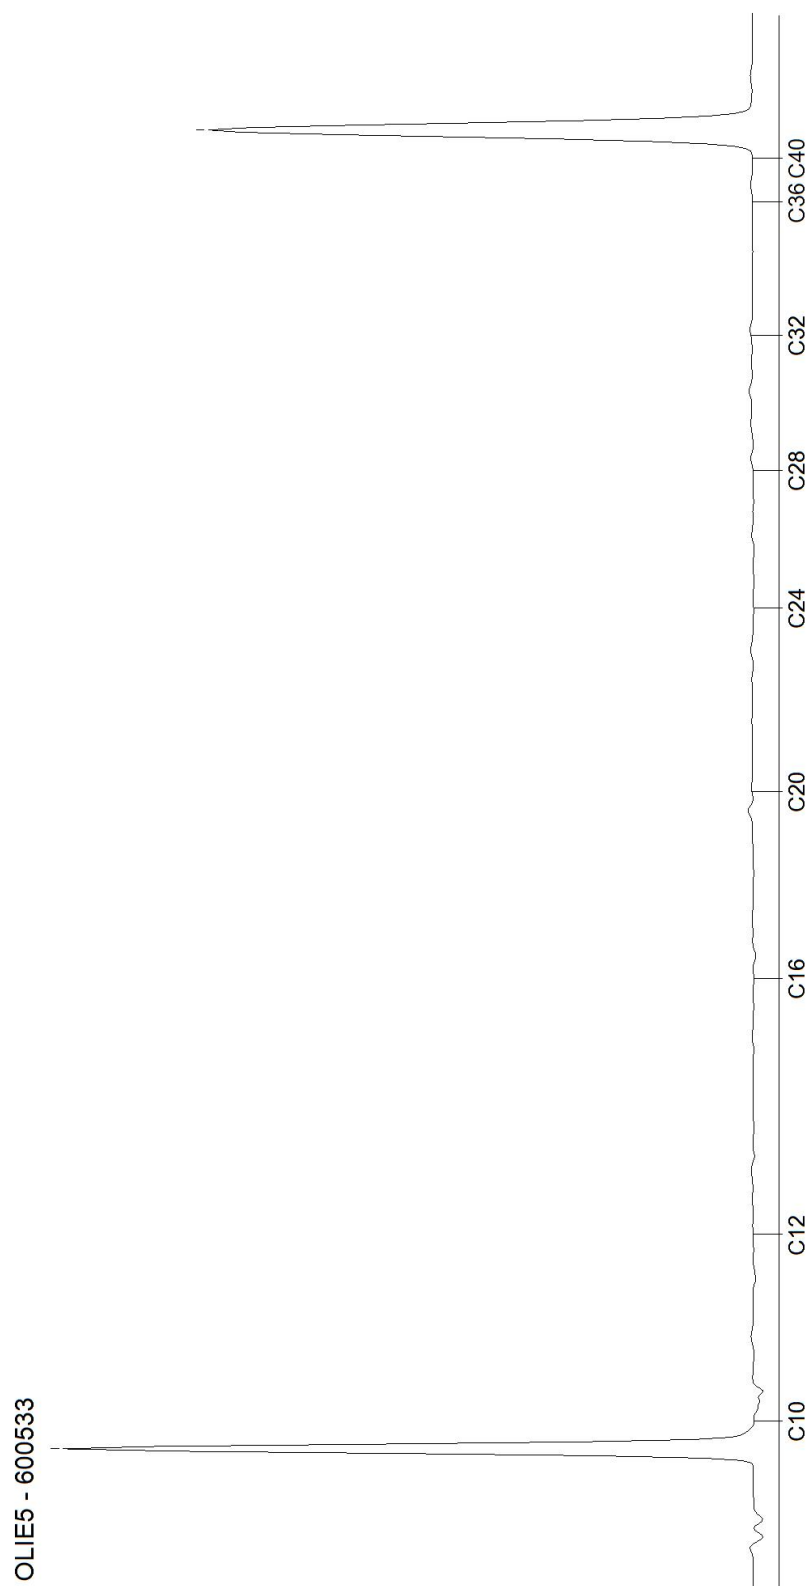
**Monster beschrijving: om1**

| Monster | Traject (m-mv) | Samenstelling | Verhogingen |
|---|---|---|---|
| om1 | 0,50 - 2,00 | 1 (0,50 - 1,00)<br>1 (1,00 - 1,50)<br>1 (1,50 - 2,00)<br>2 (0,50 - 1,00)<br>2 (1,00 - 1,50)<br>2 (1,50 - 2,00) | Cu*, Zn* |

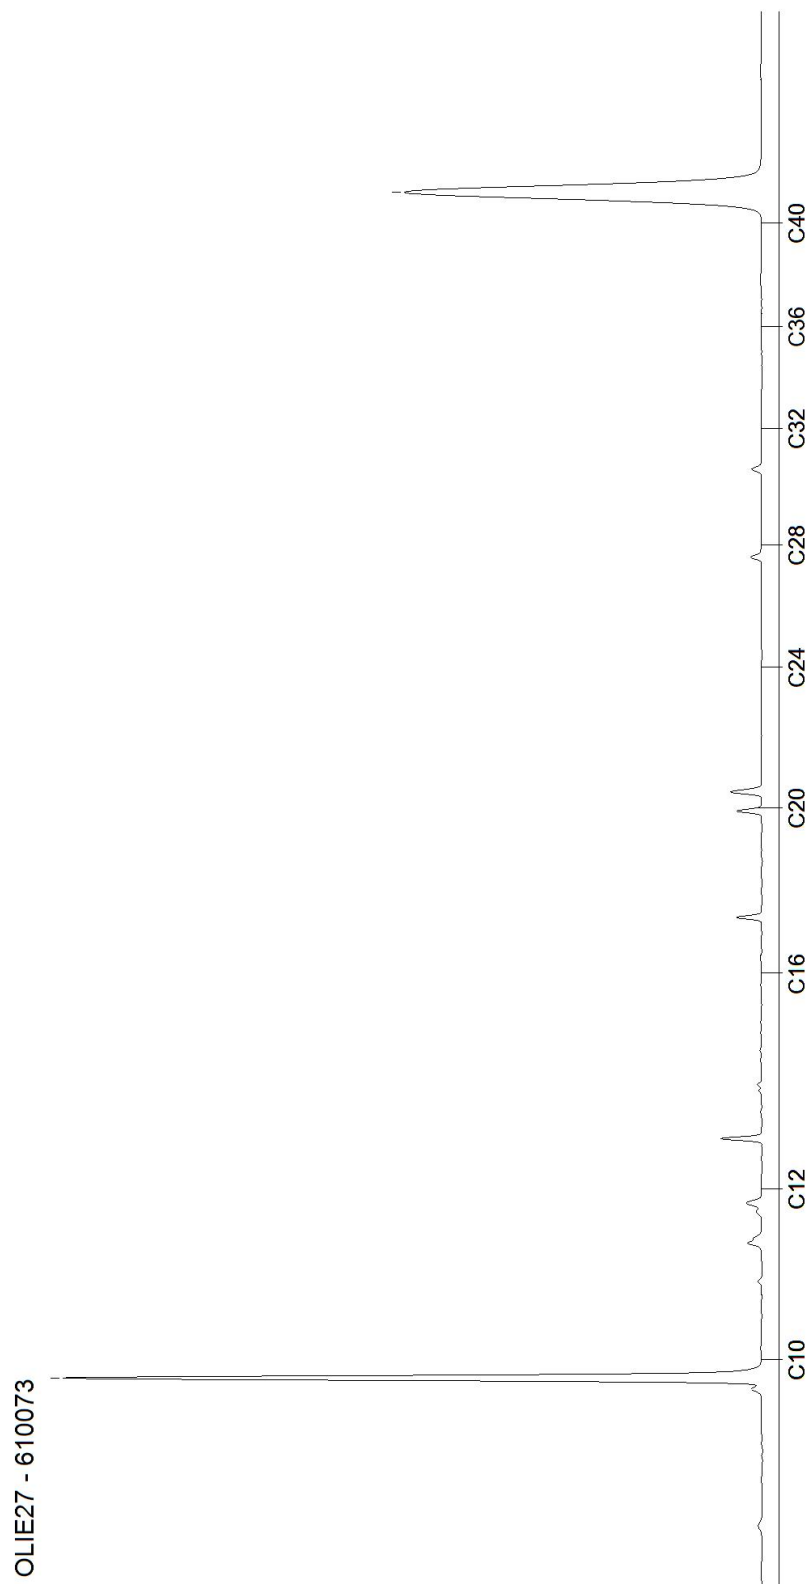
**Monster beschrijving: PB1 WM1**

| Monster | Traject (m-mv) | Samenstelling | Verhogingen |
|---|---|---|---|
| PB1 WM1 | 3,30 - 4,30 | PB1 | Cu*, Mo* |

Uit de analyseresultaten blijkt dat in het grondwater van PB1 slechts licht verhoogde concentraties koper en molybdeen zijn aangetoond. Ten behoeve van de analyse van het grondwater op zware metalen (anorganische stoffen) zijn de watermonsters in het veld gefiltreerd, waardoor de zwevende delen zijn verwijderd.

In het grondwatermonster PB1WM1 zijn lichte verhogingen koper en molybdeen aangetroffen.
