## Verkennd Bodemonderzoek

Project: 2022-311

Locatie: Balkerweg 49 te Witharen

Datum: 30 september 2022

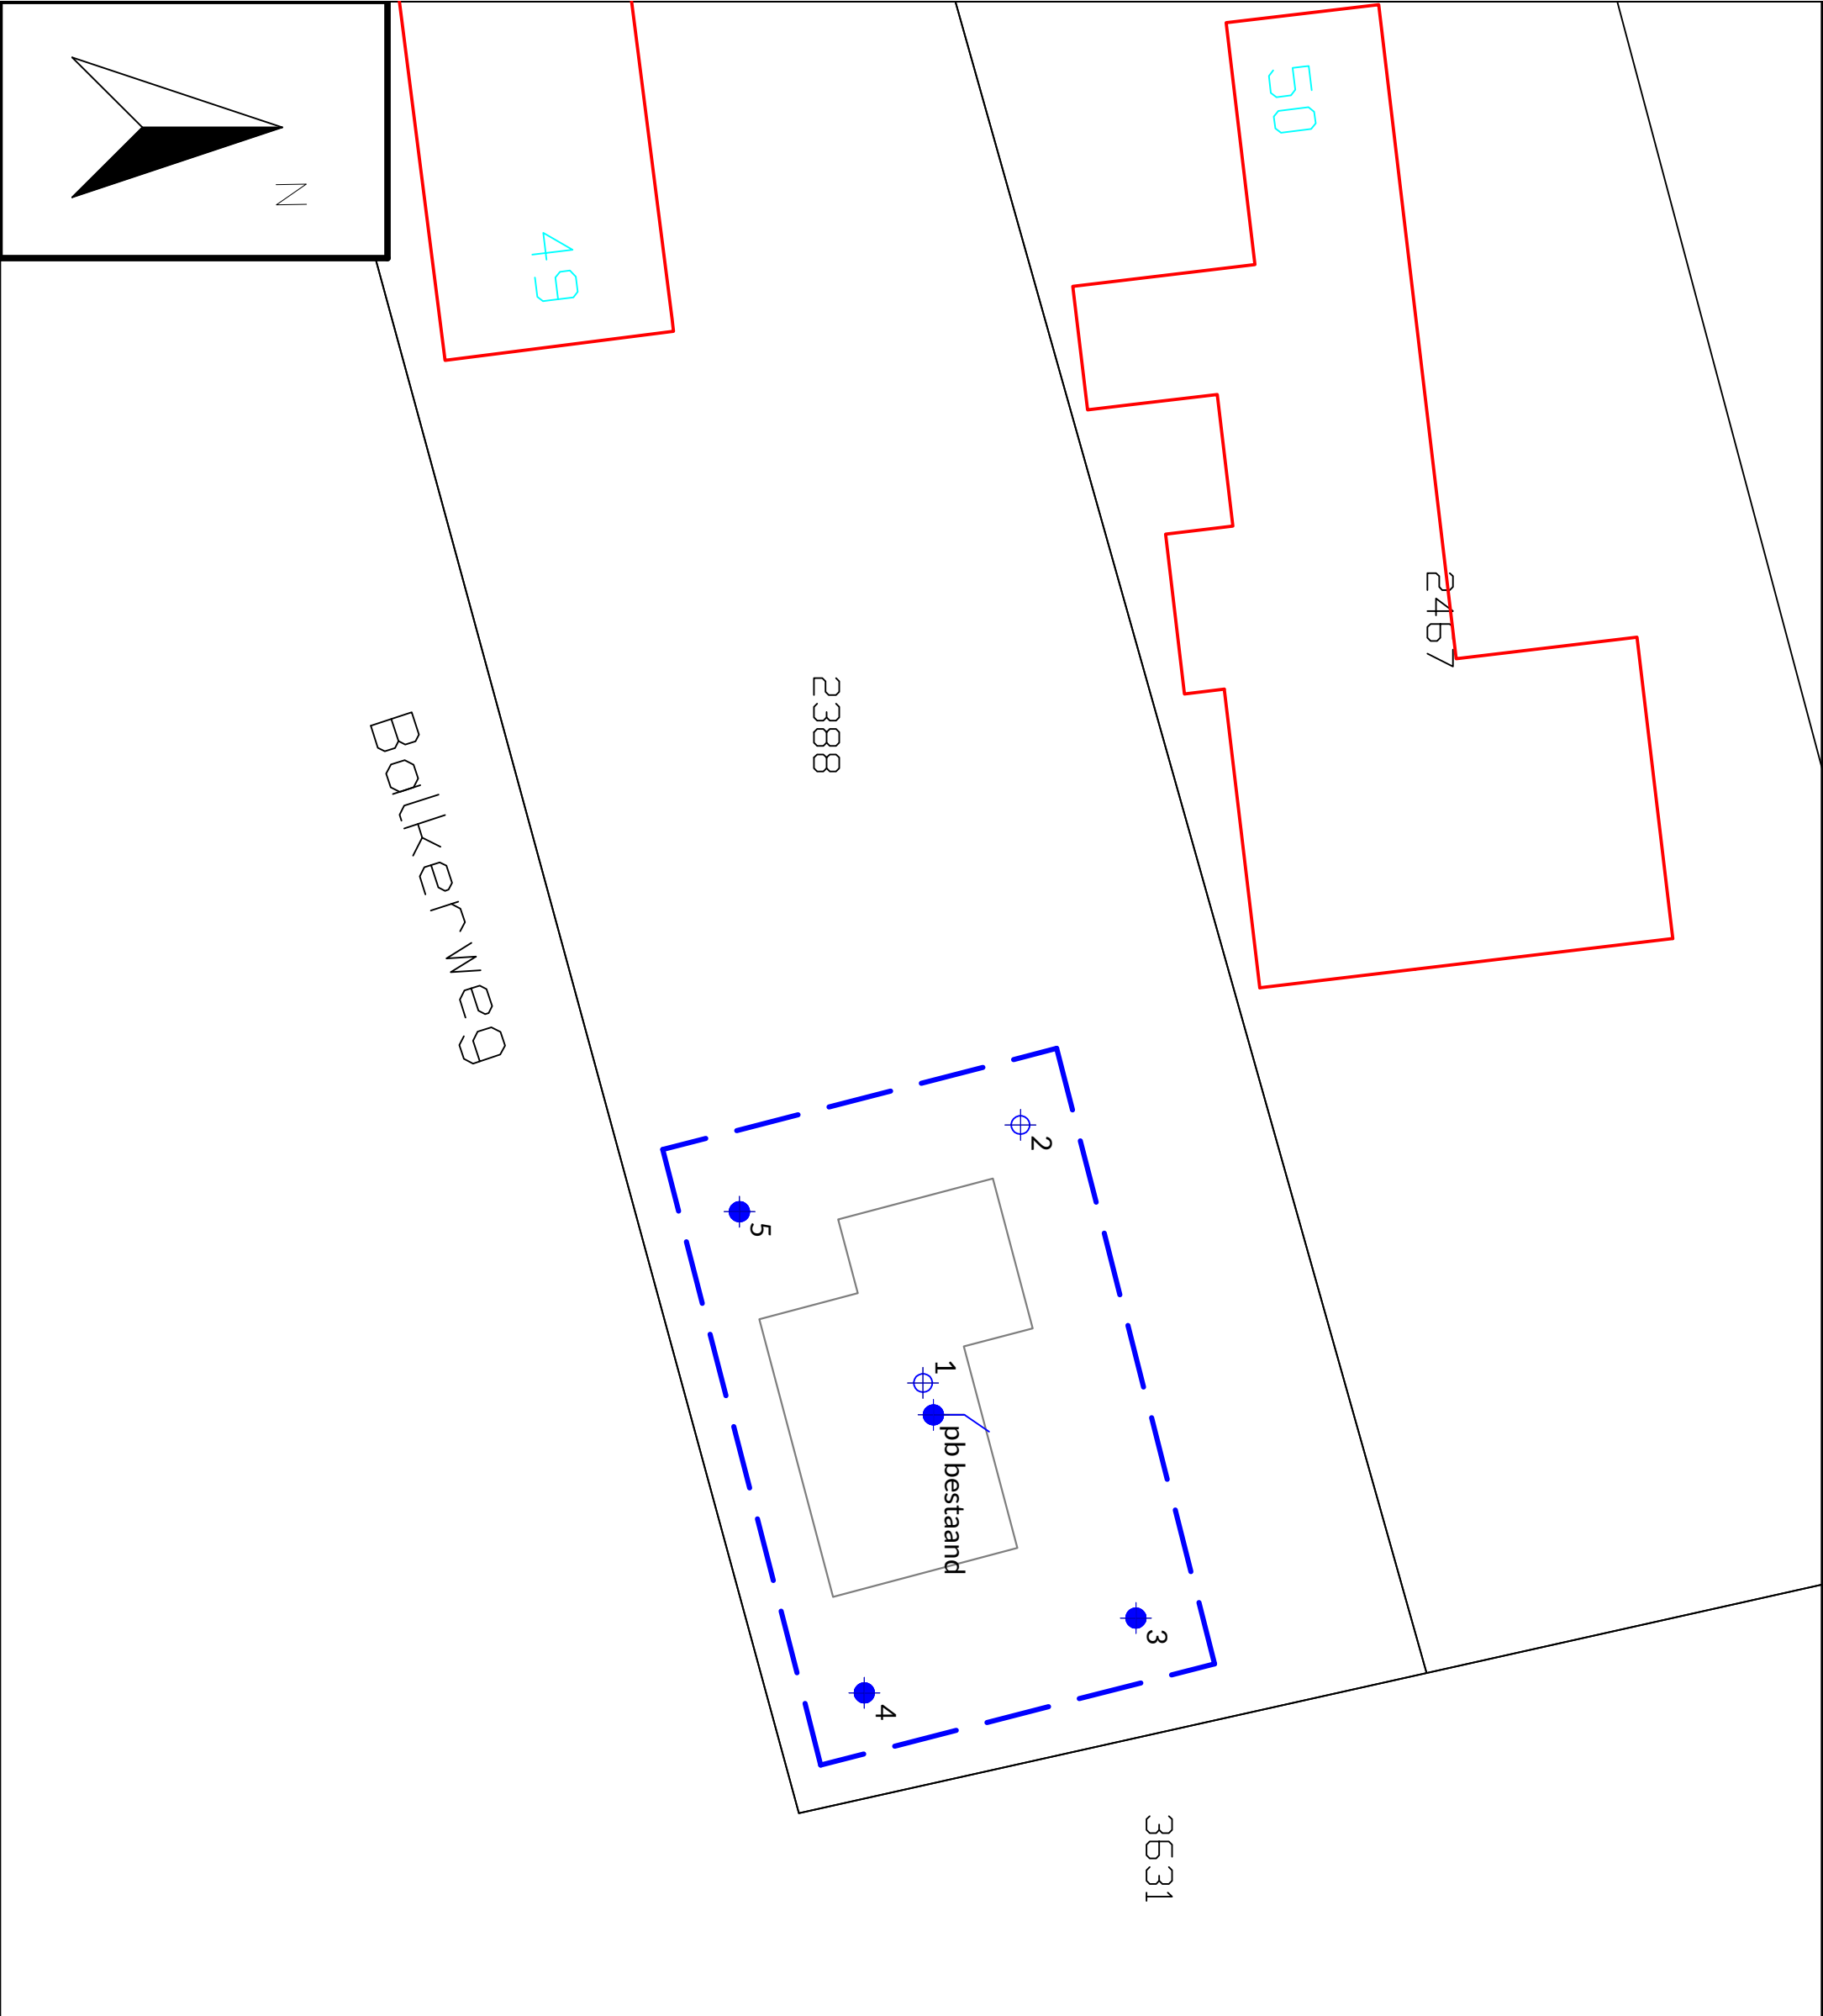
Overzichtstekening boorpunten

De veldwerkzaamheden zijn uitgevoerd op 15 september 2022 (monsternamen grond en monsternamen grondwater). De positie van de boorlocaties zijn weergegeven in bijlage III.

- Peilbuis
- Boring tot 0.5 m -mv
- Boring tot 2.0 m -mv
