## Verkennd Bodemonderzoek

Project: 2022-440

Locatie: Lemelerweg 60 te Lemele

Datum: 20 februari 2023

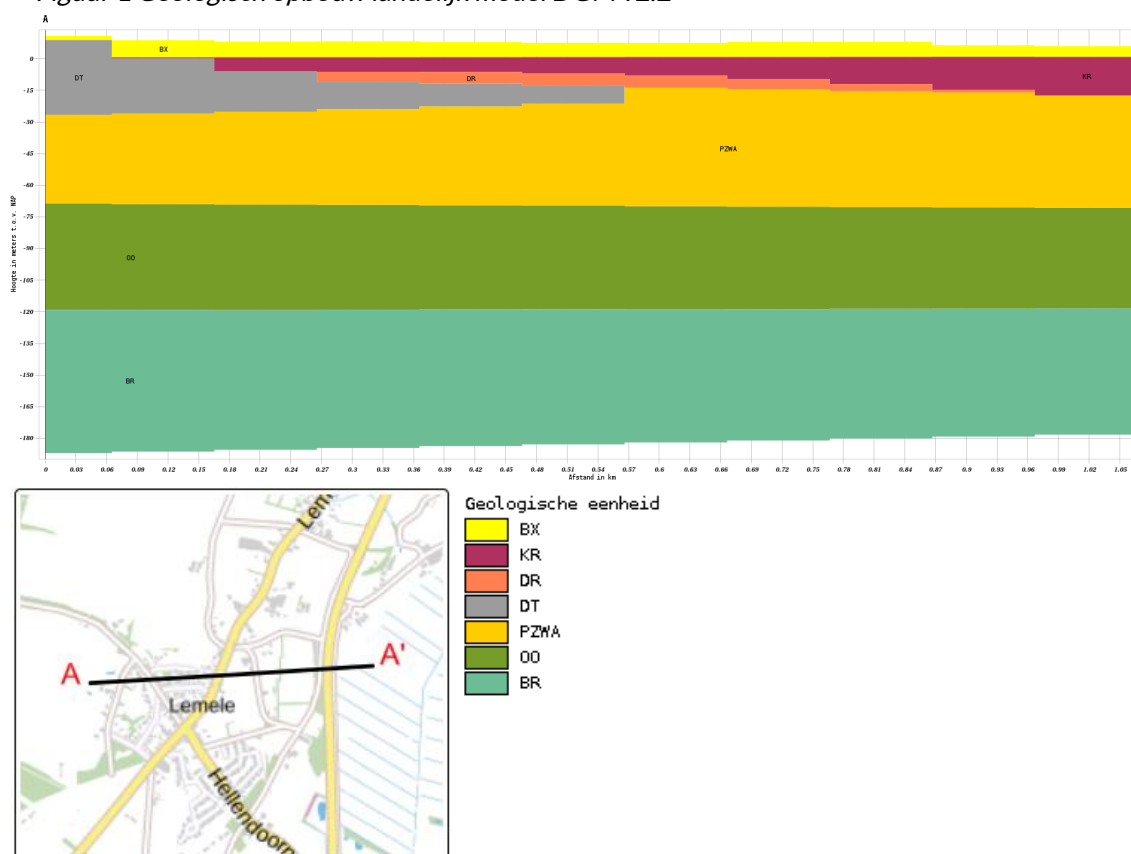
*Figuur 1 Geologisch opbouw landelijk model DGM v2.2*

De regionale geohydrologische bodemopbouw is weergegeven in onderstaande figuur.

De boorlocatie bevindt zich circa 8 meter boven NAP. De regionale grondwaterstroming is noordwestelijk.

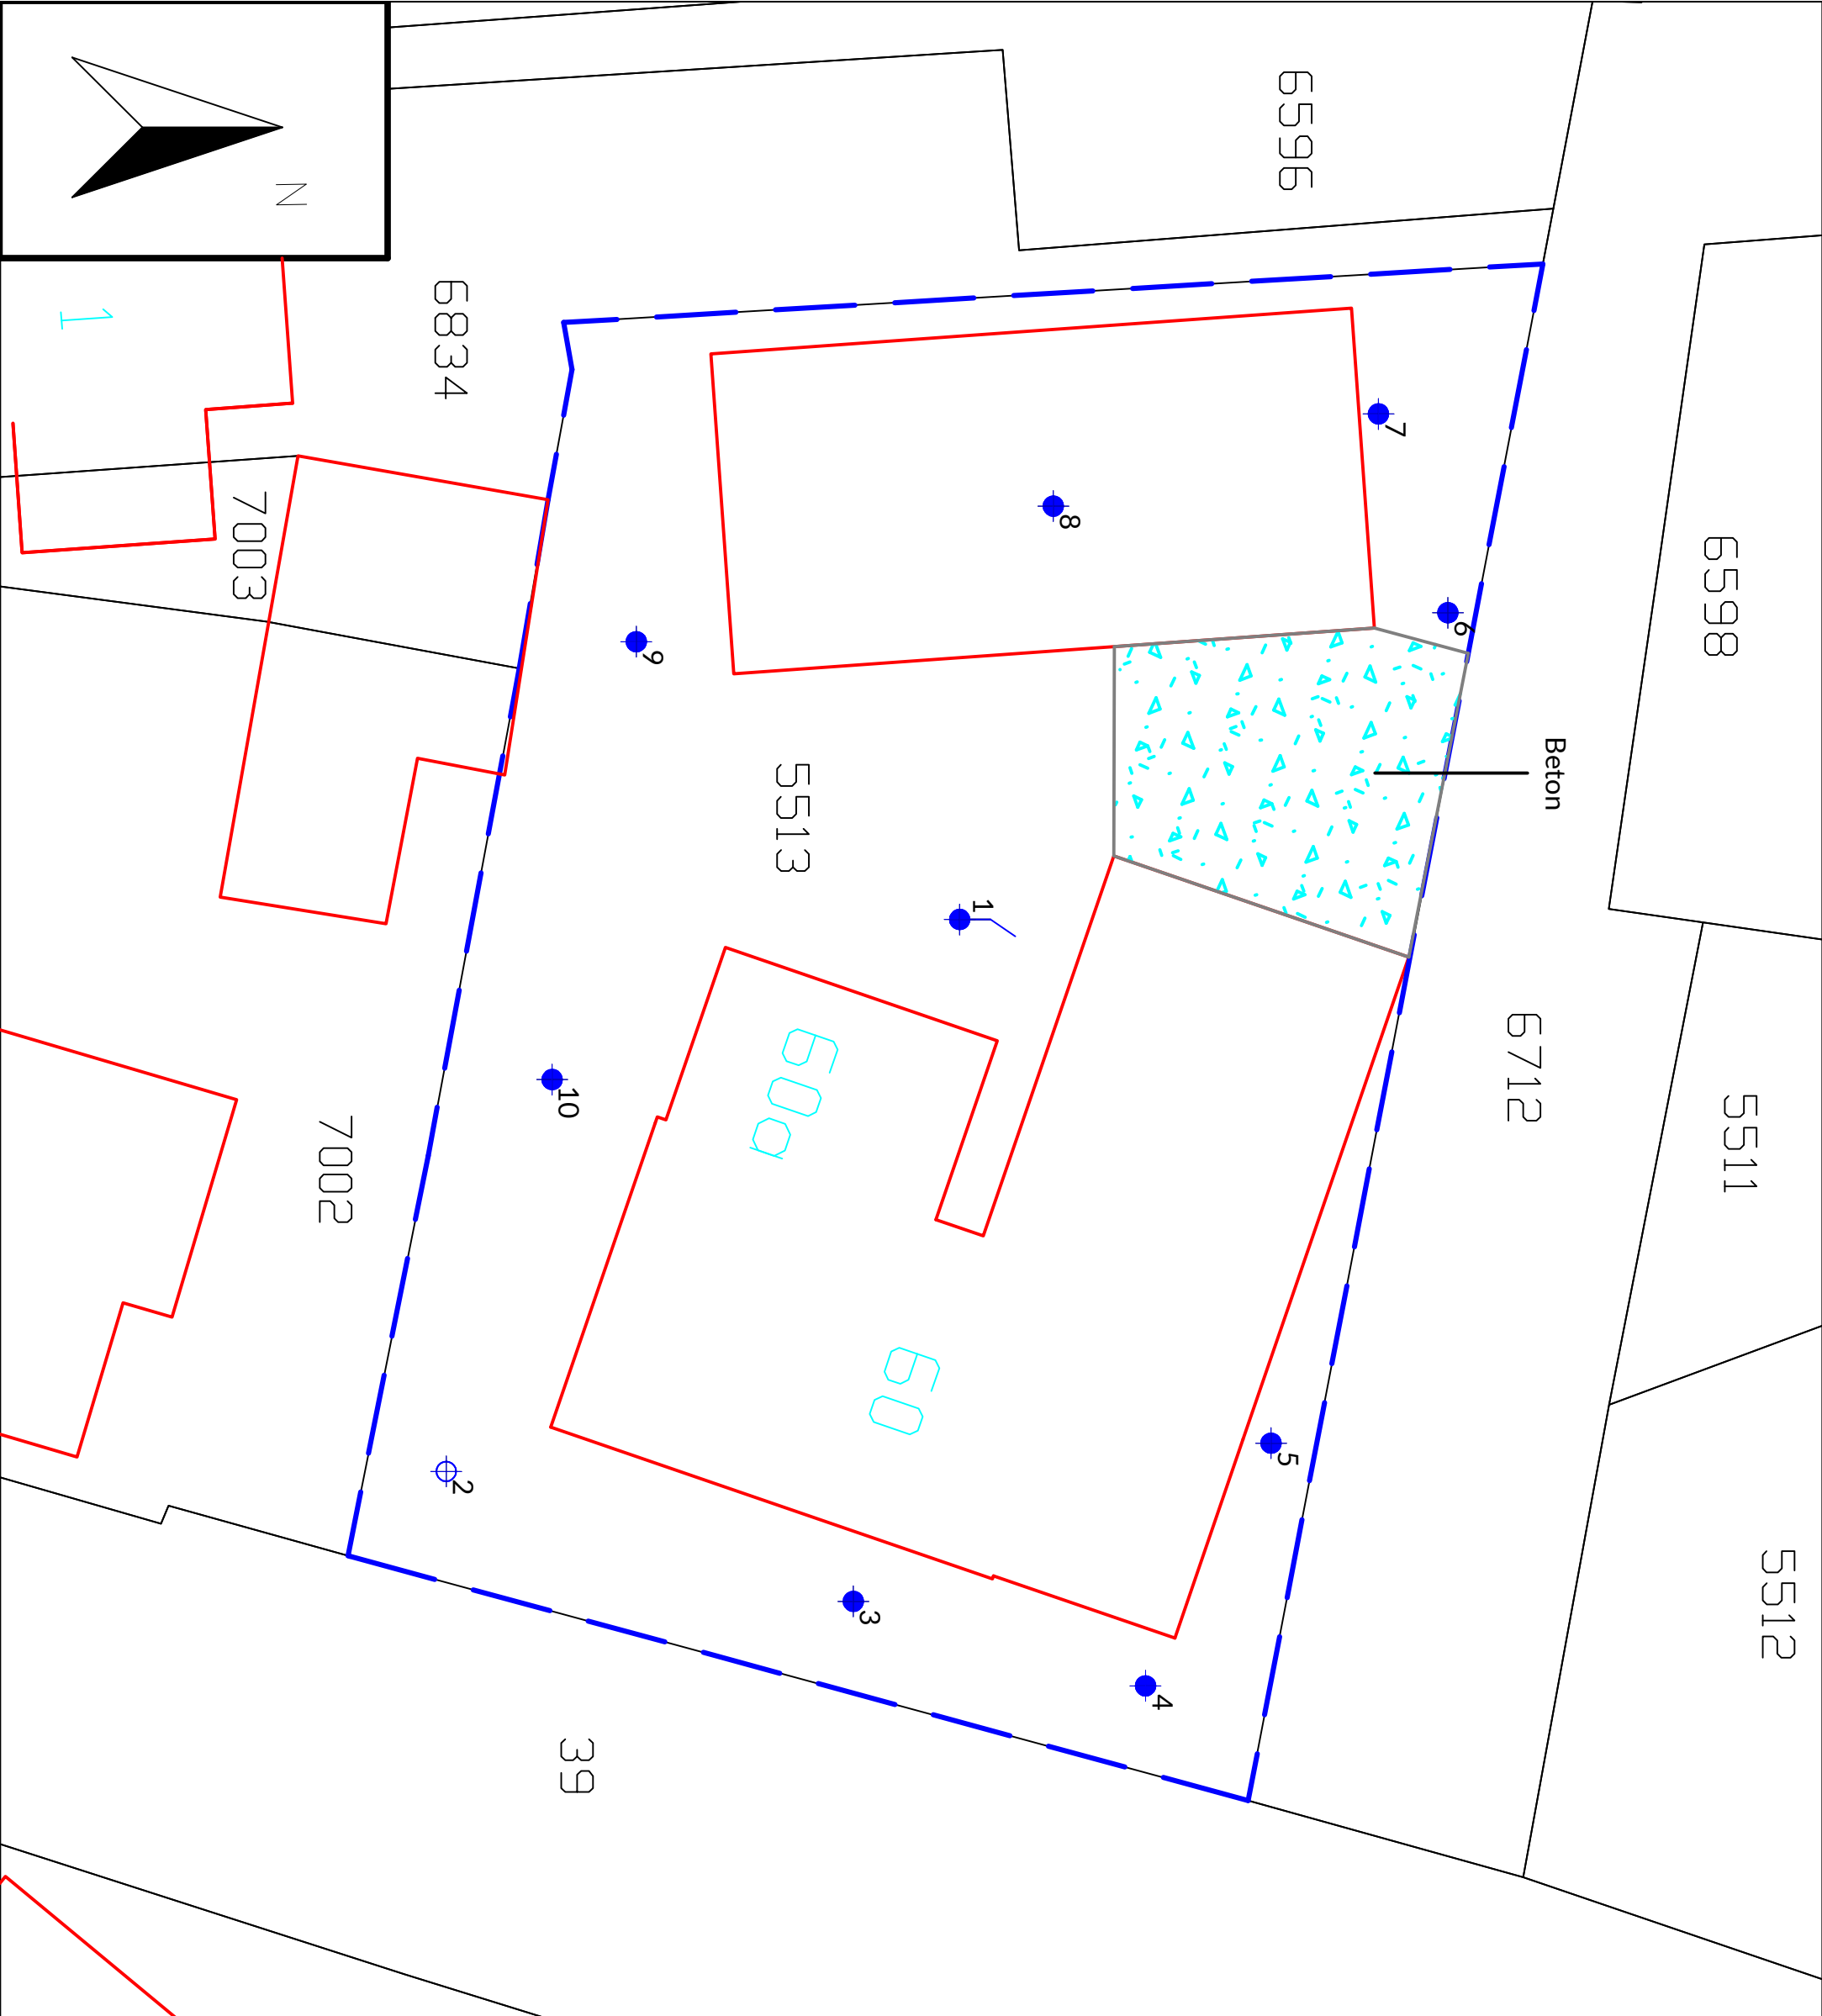
Overzichtstekening boorpunten

De veldwerkzaamheden zijn uitgevoerd op 26 januari 2023 (plaatsing peilbuis en monsternamen grond), 3 februari 2023 (monsternamen grondwater). De positie van de boorlocaties zijn weergegeven in bijlage III.

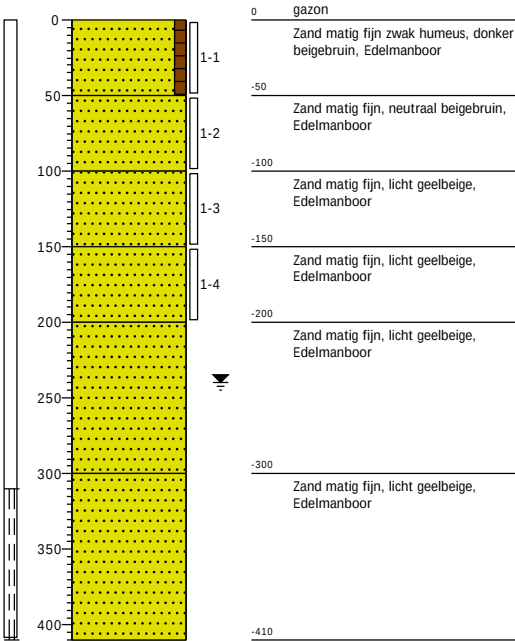
Boring: 1

X: 224967,72  
Y: 496736,34  
Datum: 26-1-2023  
GWS: 240

De bovengrond bestaat uit matig fijn zand, plaatselijk zwak humeus. De ondergrond bestaat eveneens uit matig fijn zand.

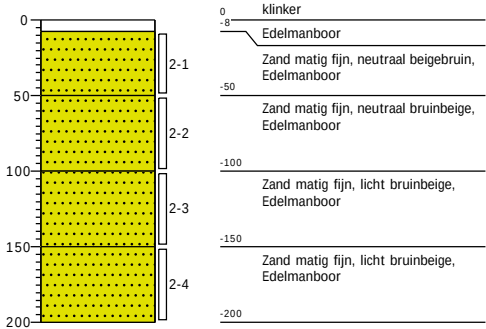
Boring: 2

X: 224985,83  
Y: 496720,87  
Datum: 26-1-2023

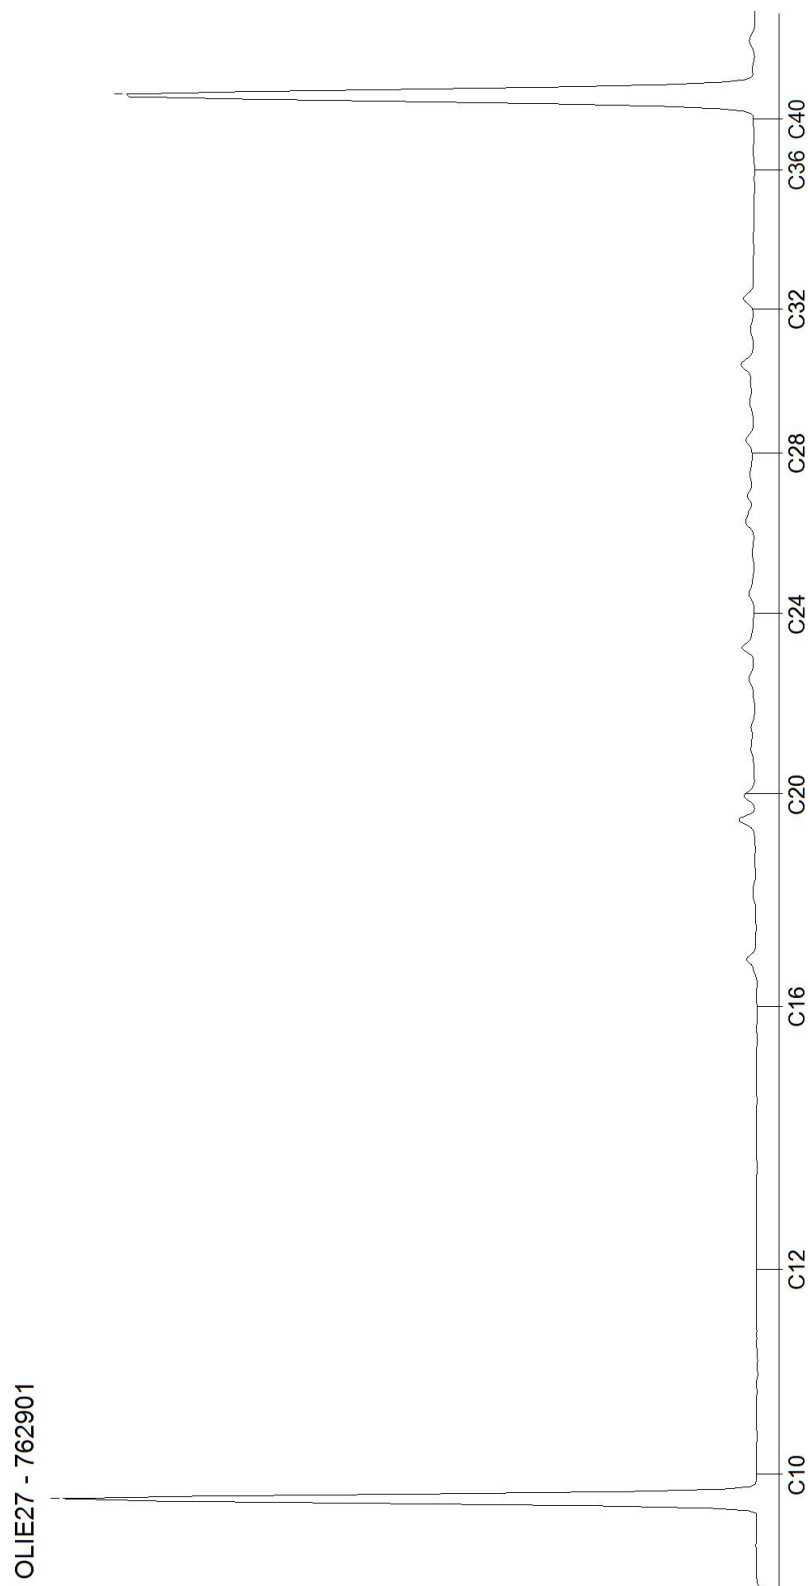
**Monster beschrijving: BM1**

CHROMATOGRAM for Order No. 1234945, Analysis No. 762901, created at 31.01.2023 12:51:45

In de bovengrondmengmonsters BM1 en BM2 zijn lichte verhogingen PAK aangetroffen. In het ondergrondmengmonster OM1 zijn geen verhogingen aangetroffen.

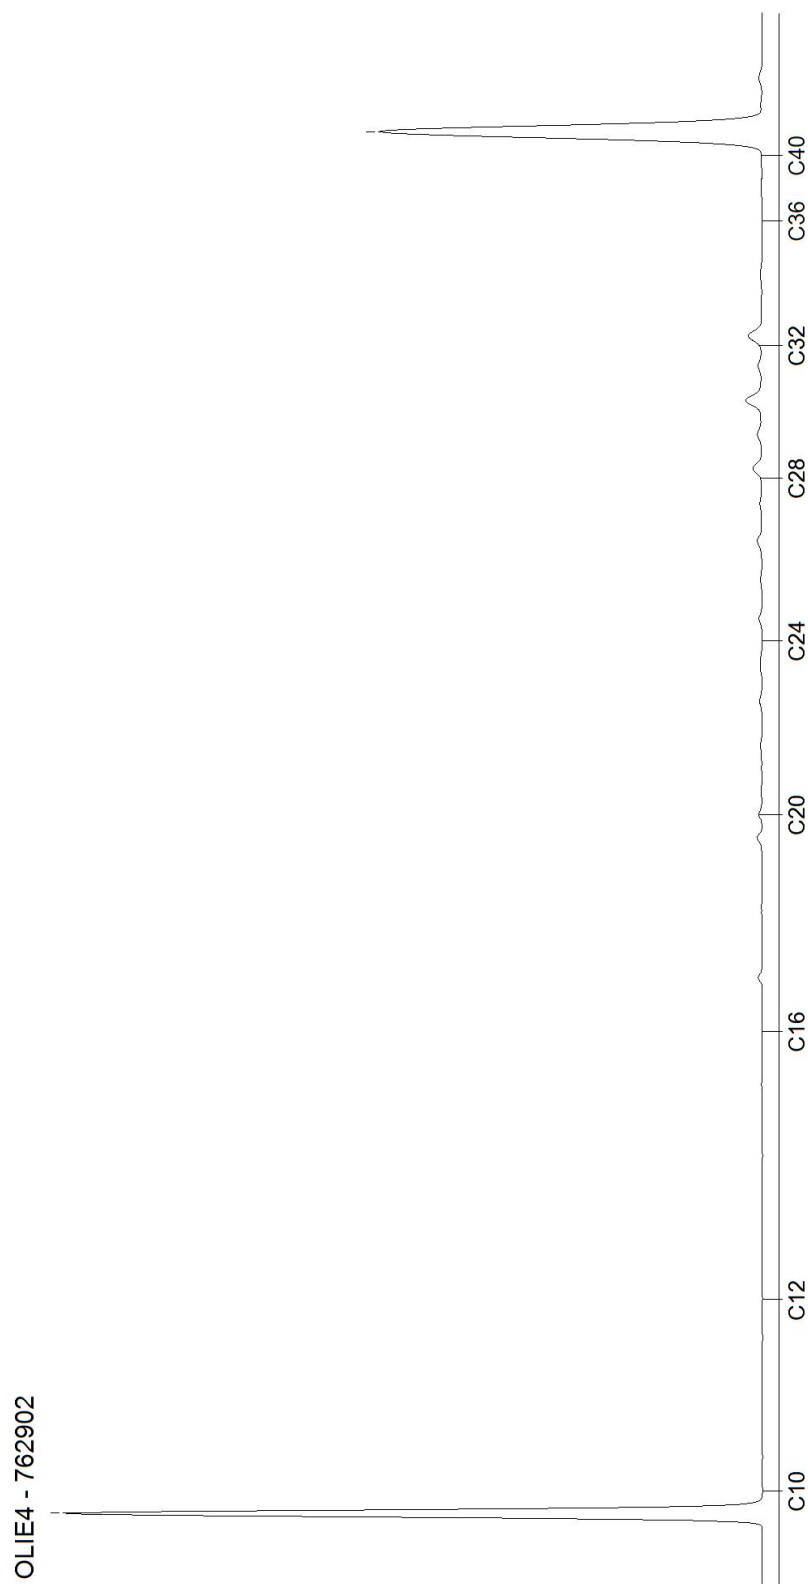
**Monster beschrijving: BM2**

CHROMATOGRAM for Order No. 1234945, Analysis No. 762902, created at 01.02.2023 11:04:17

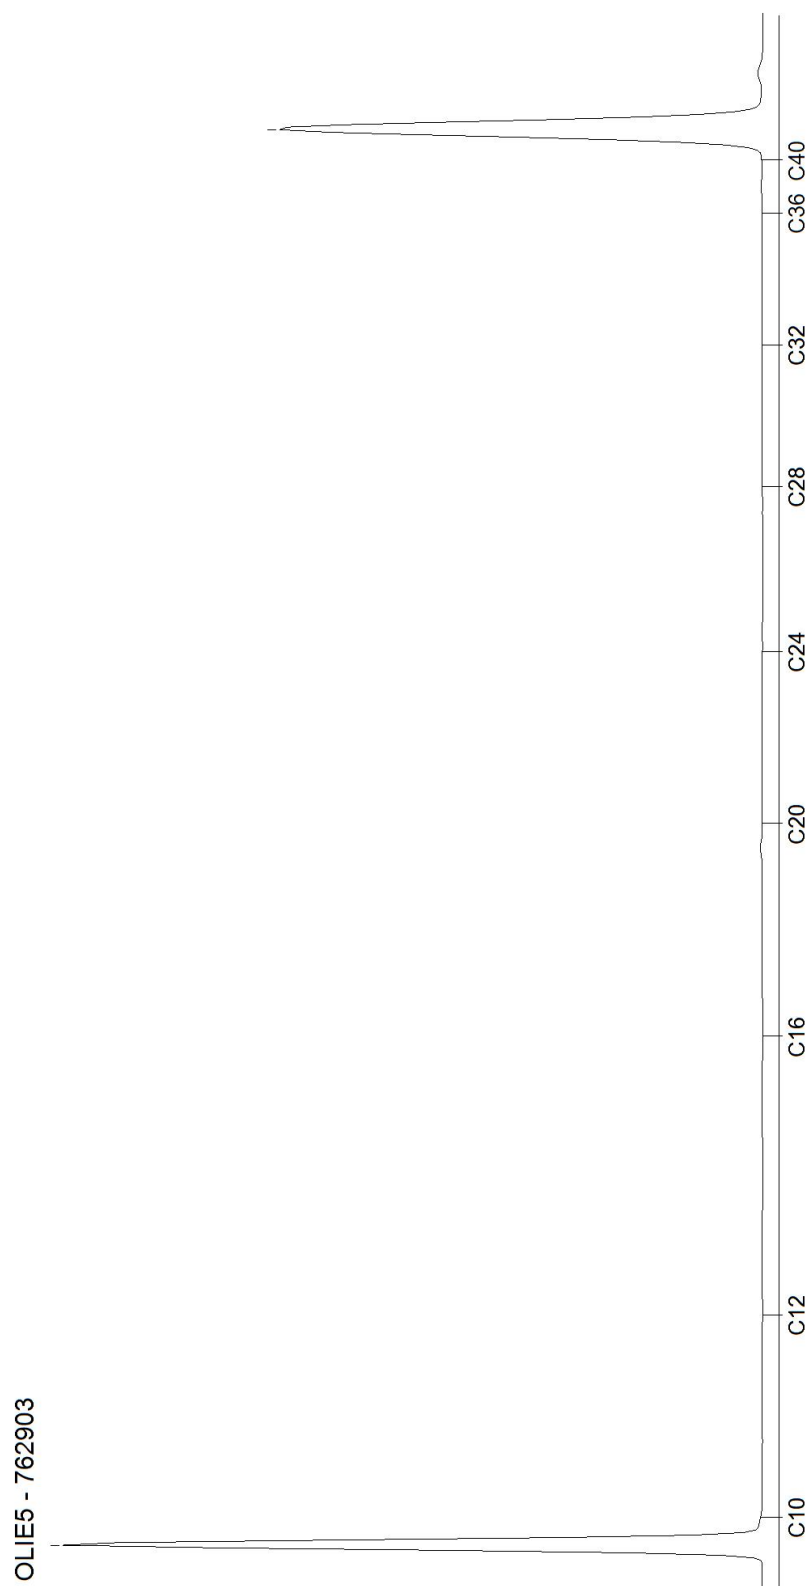
**Monster beschrijving: OM1**

CHROMATOGRAM for Order No. 1234945, Analysis No. 762903, created at 31.01.2023 06:39:05

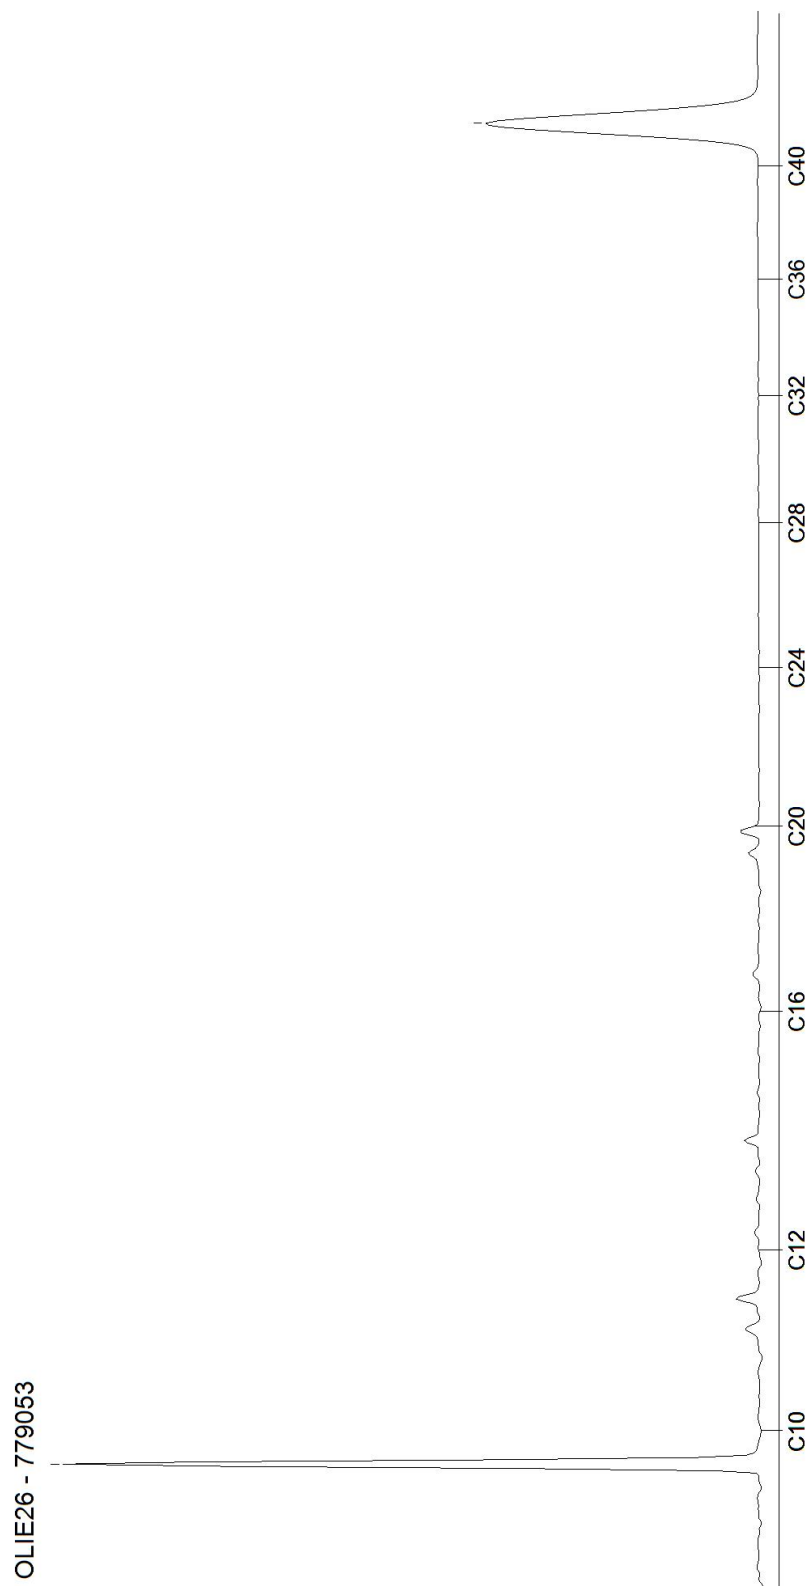
**Monster beschrijving: Pb1wm1**

CHROMATOGRAM for Order No. 1237819, Analysis No. 779053, created at 07.02.2023 06:46:57

In het grondwatermonster Pb1wm1 zijn geen verhogingen aangetroffen.
