## Verkennd Bodemonderzoek

Project: 2022-255

Locatie: Hardenbergerweg 1-3 te Ommen

Datum: 21 oktober 2022

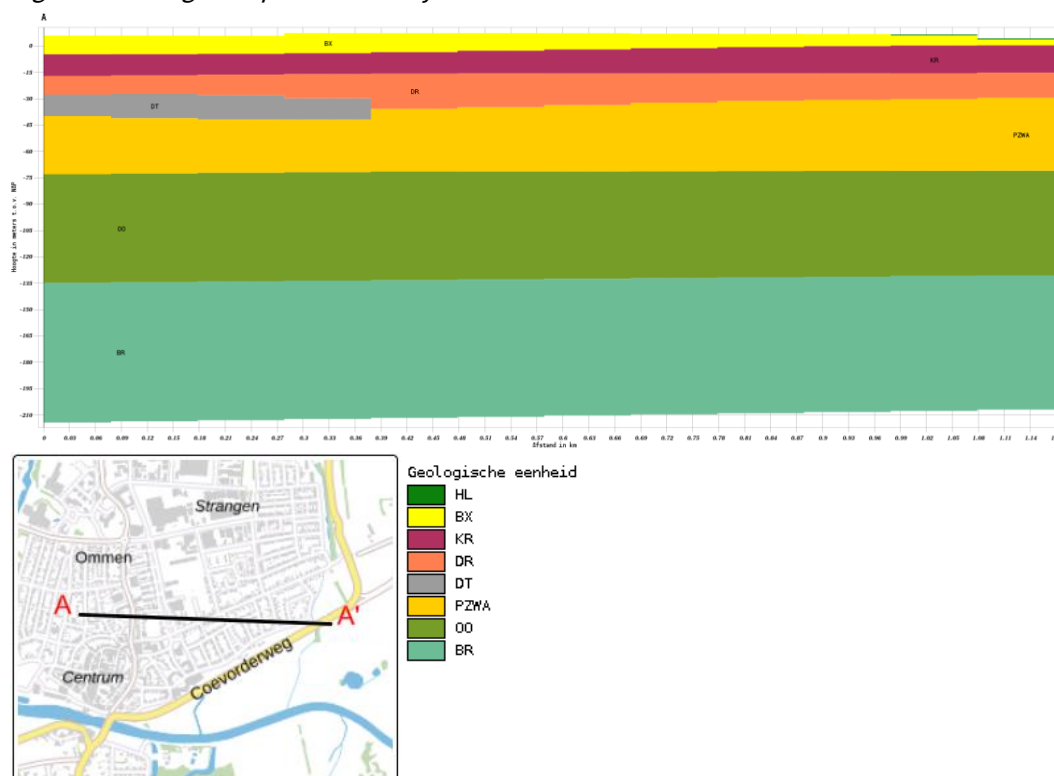
*Figuur 1 Geologisch opbouw landelijk model DGM v2.2*

De boorlocatie bevindt zich circa 7 meter boven NAP.

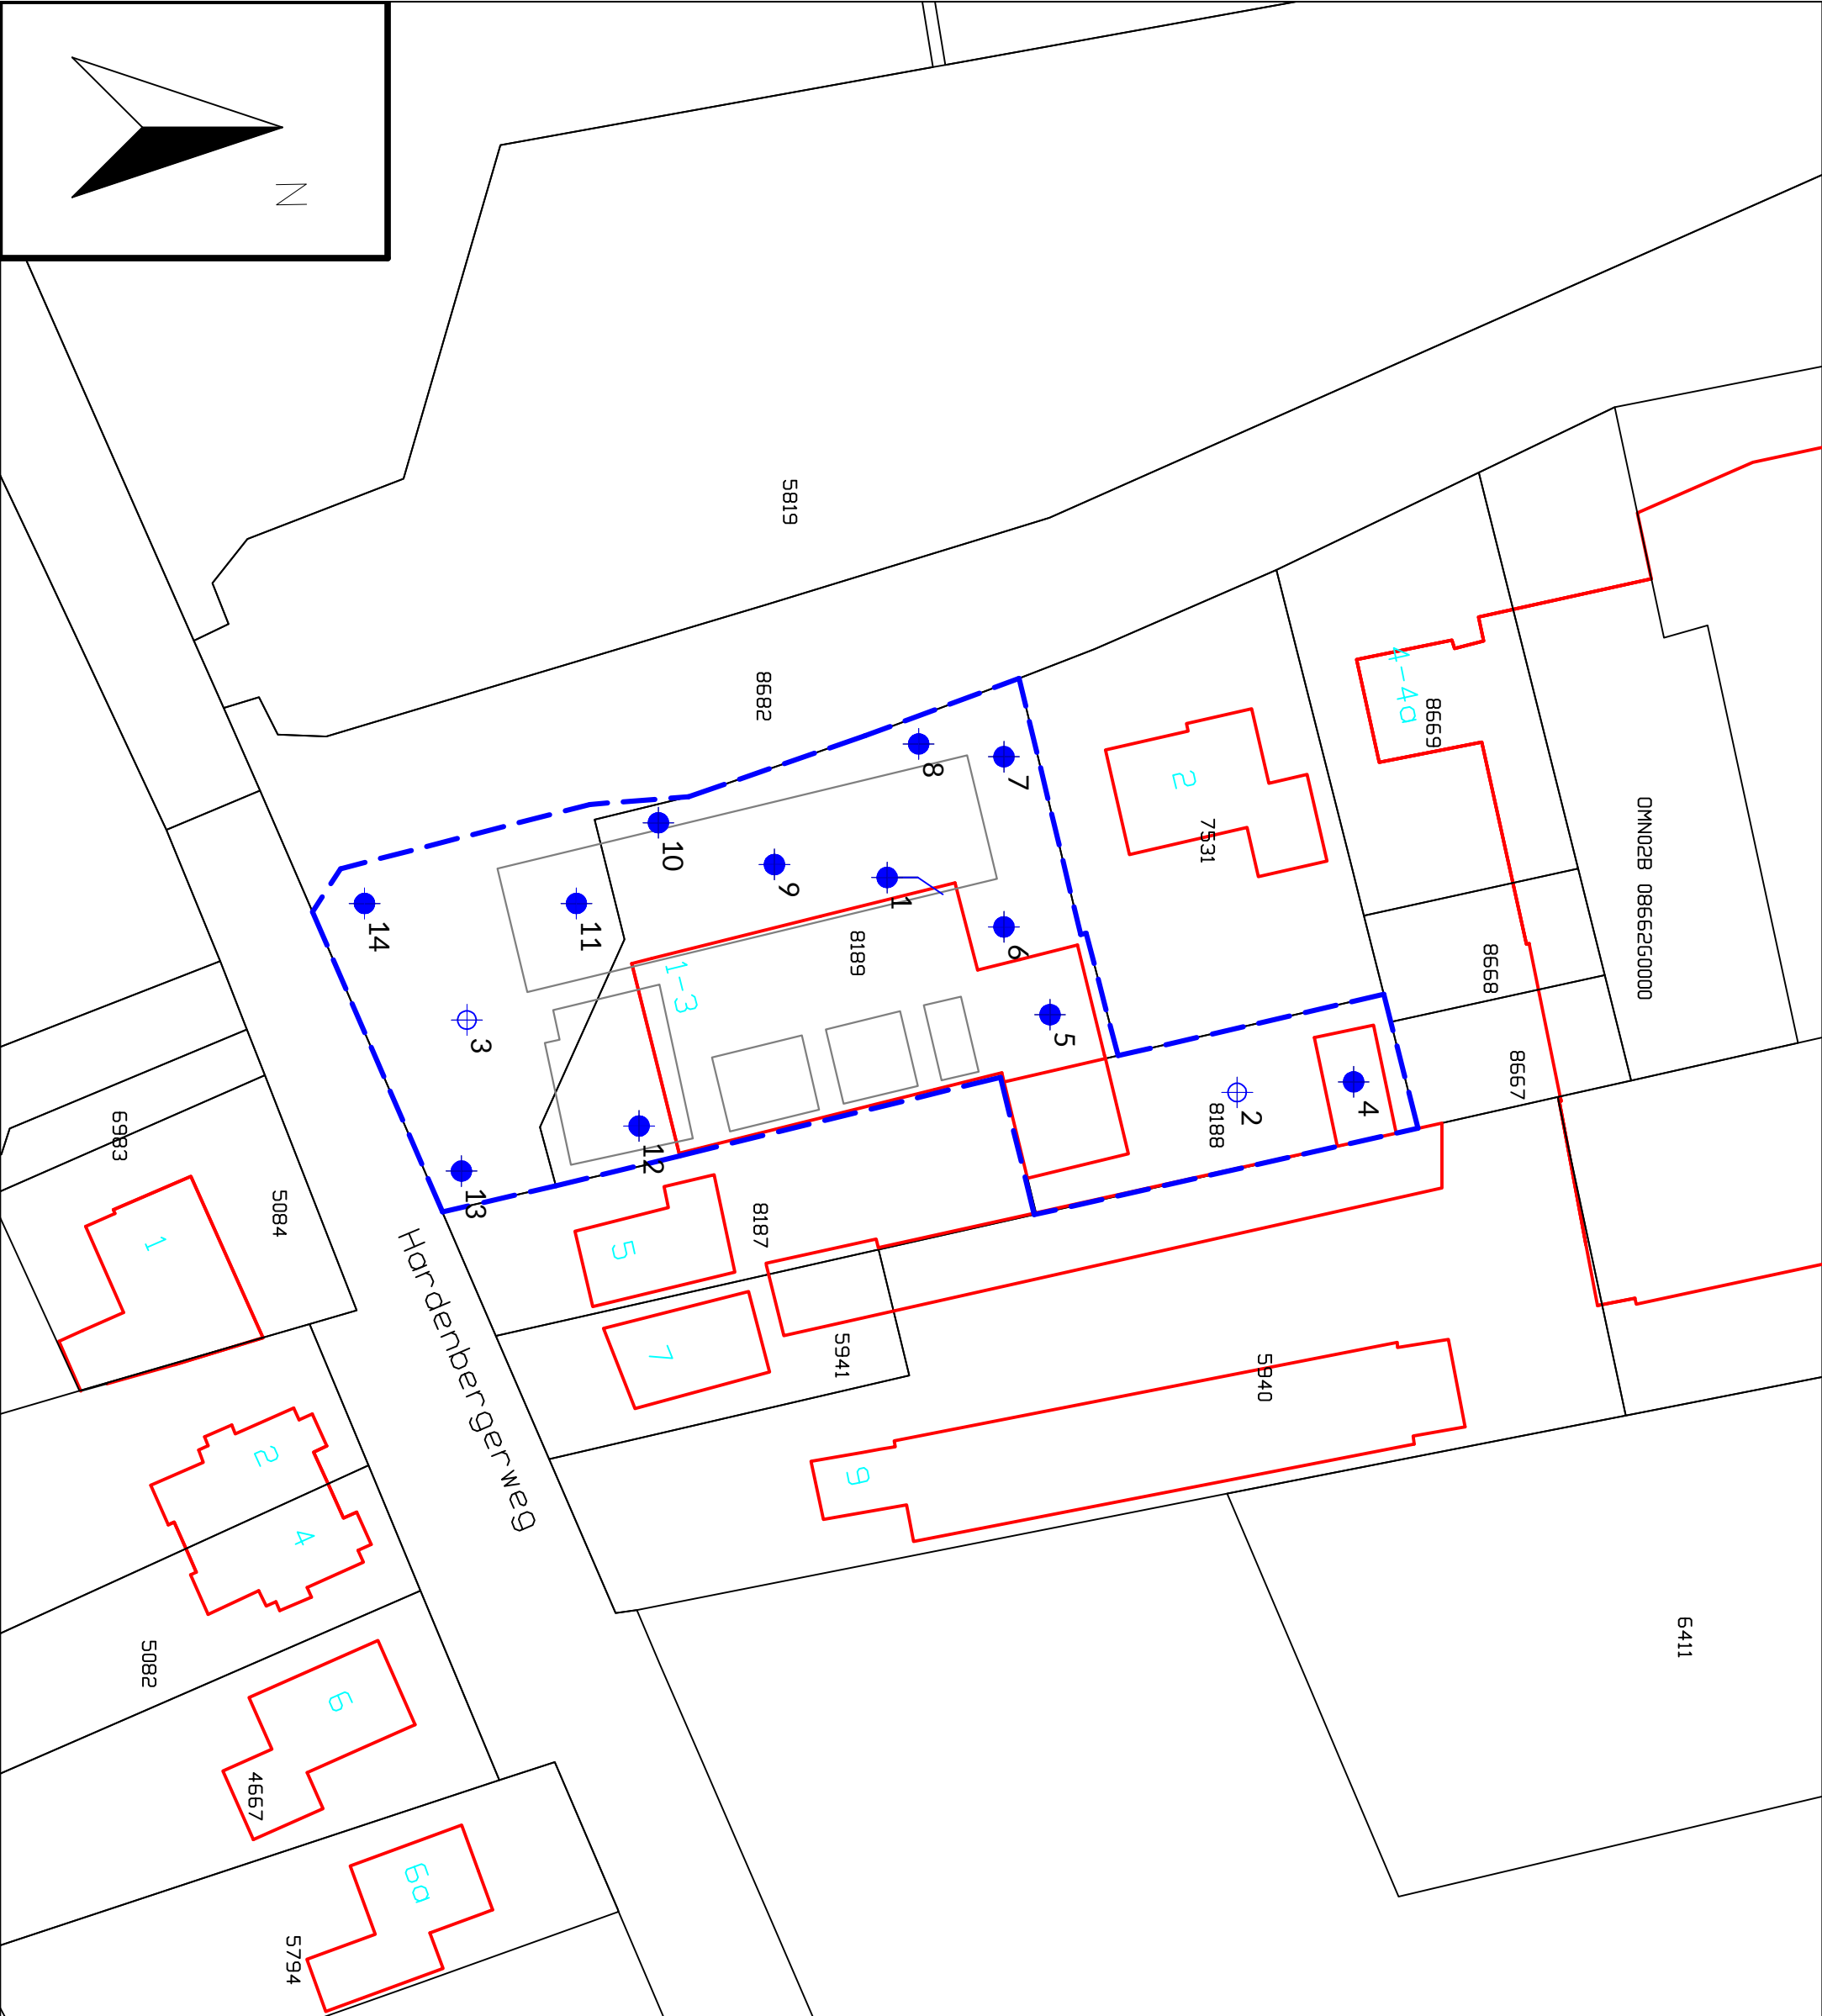
Overzichtstekening boorpunten

De veldwerkzaamheden zijn uitgevoerd op 6 oktober 2022 (plaatsing peilbuis en monsternamen grond), 13 oktober 2022 (monsternamen grondwater). De positie van de boorlocaties zijn weergegeven in bijlage III.

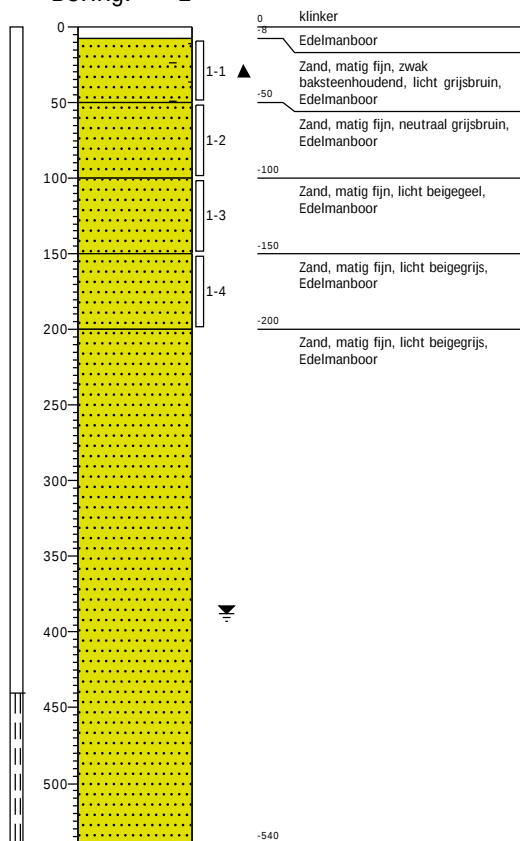
### Boring: 1

| Boring | Diepte boring (m -mv) | Traject (m -mv) | Grondsoort | Waargenomen bijzonderheden |
|---|---|---|---|---|
| 1 | 5,40 | 0,08 - 0,50 | Zand | zwak baksteenhoudend |

| Peilbuis | Filterdiepte (m -mv) | Grondwater-stand (m -mv) | pH (-) | EC (µS/cm) | Troebelheid (NTU) |
|---|---|---|---|---|---|
| Pb1wm1 | 4,40 - 5,40 | 3,84 | 6,1 | 483 | 11,3 |

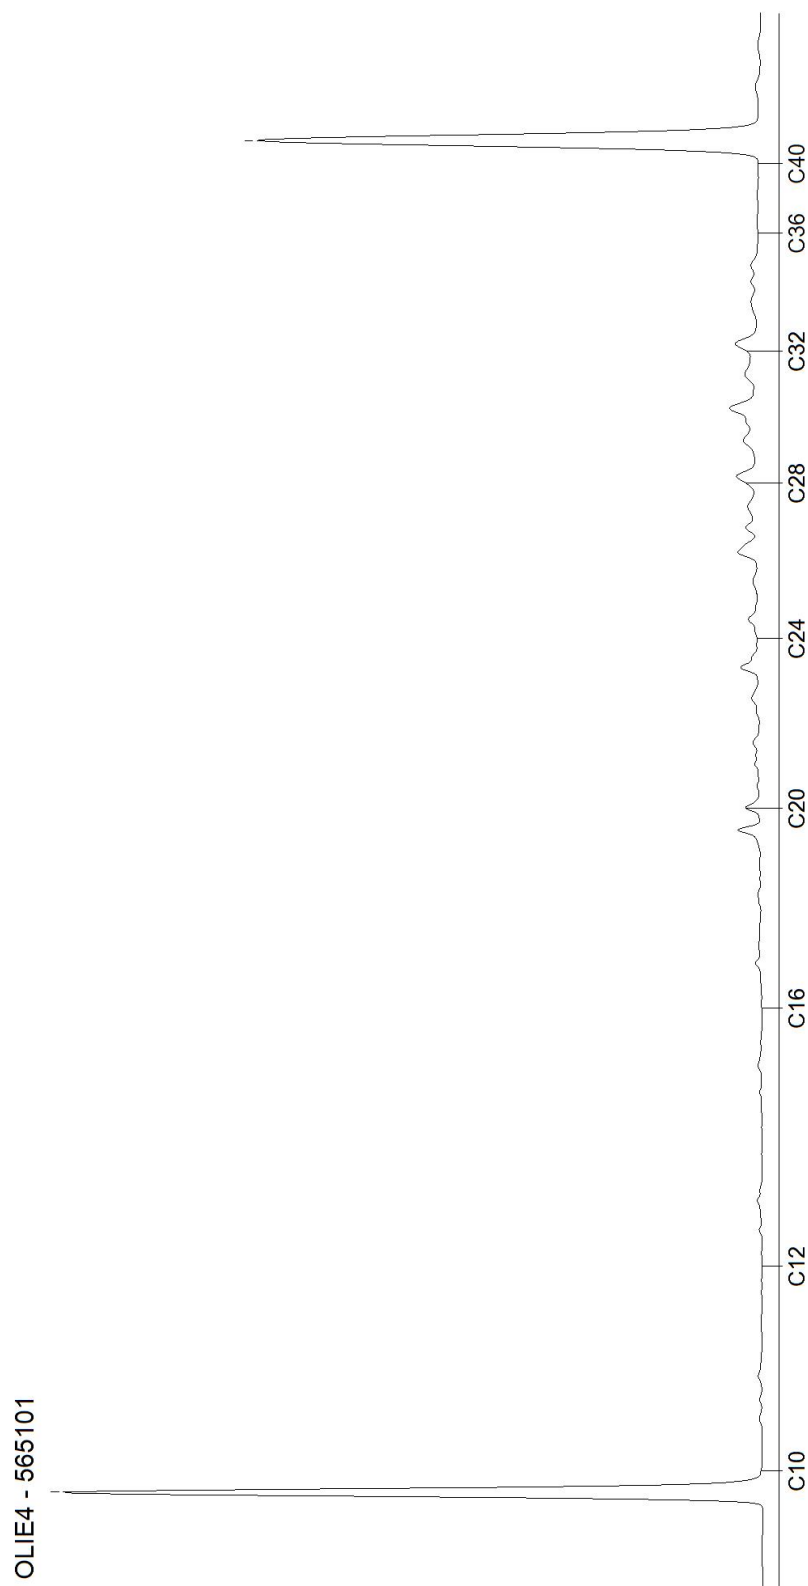
**Monster beschrijving: BM1**

In het bovengrondmengmonster BM1 zijn lichte verhogingen zink, lood, minerale olie en PAK 10 VROM aangetroffen. In het bovengrondmengmonster BM2 zijn lichte verhogingen PCB (som 7), minerale olie en PAK 10 VROM aangetroffen. In het bovengrondmengmonster BM3 zijn lichte verhogingen minerale olie en PAK 10 VROM aangetroffen.

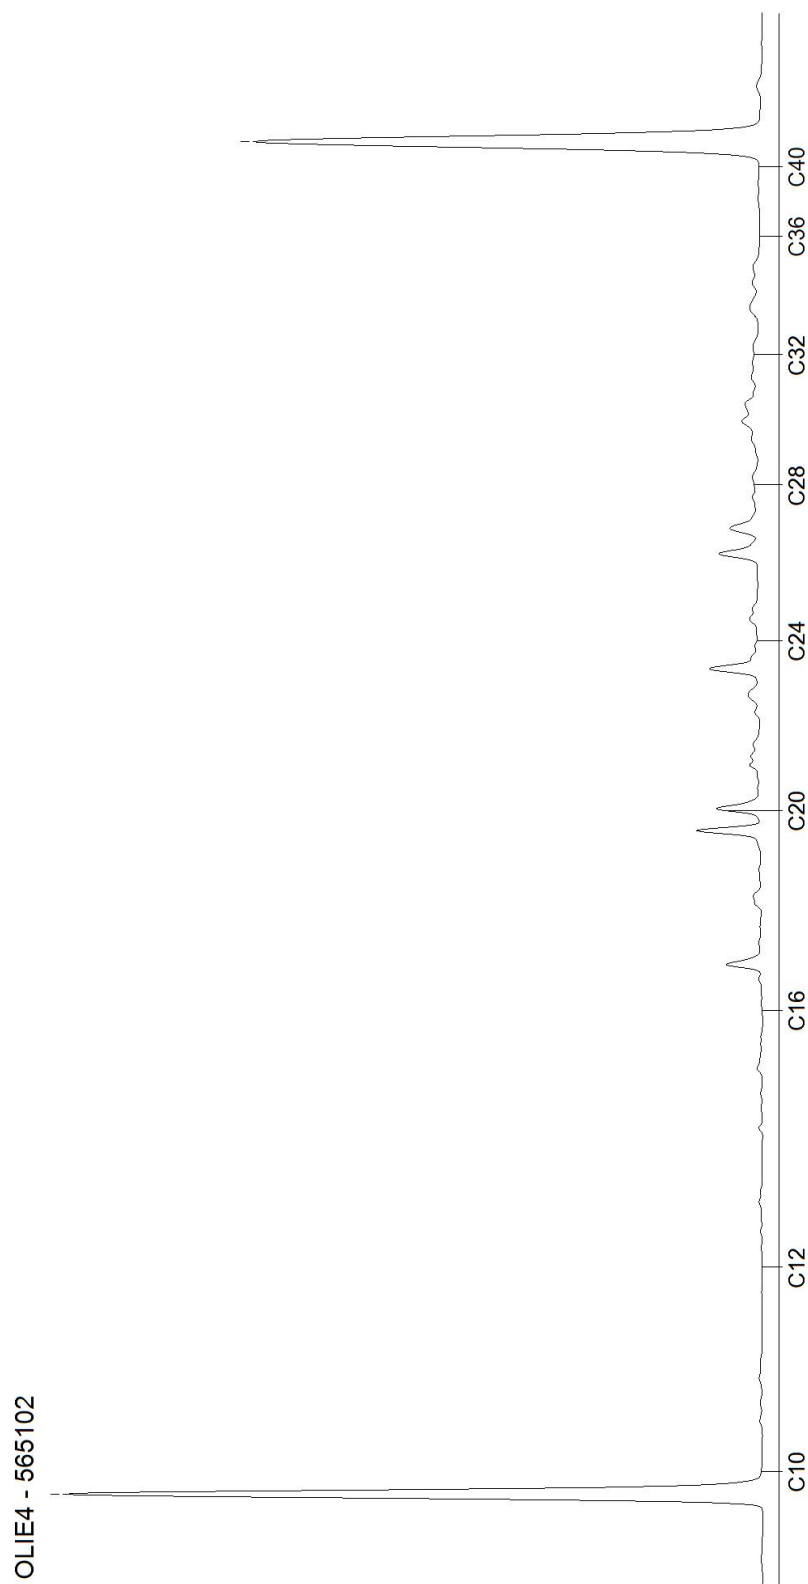
**Monster beschrijving: BM2**

| Monster | Traject (m-mv) | Samenstelling | Verhogingen |
|---|---|---|---|
| BM2 | 0,08 - 0,50 | 10 (0,08 - 0,50)<br>6 (0,08 - 0,50)<br>8 (0,08 - 0,50)<br>9 (0,08 - 0,50) | PCB (som 7)*, Minerale olie*, PAK 10 VROM* |

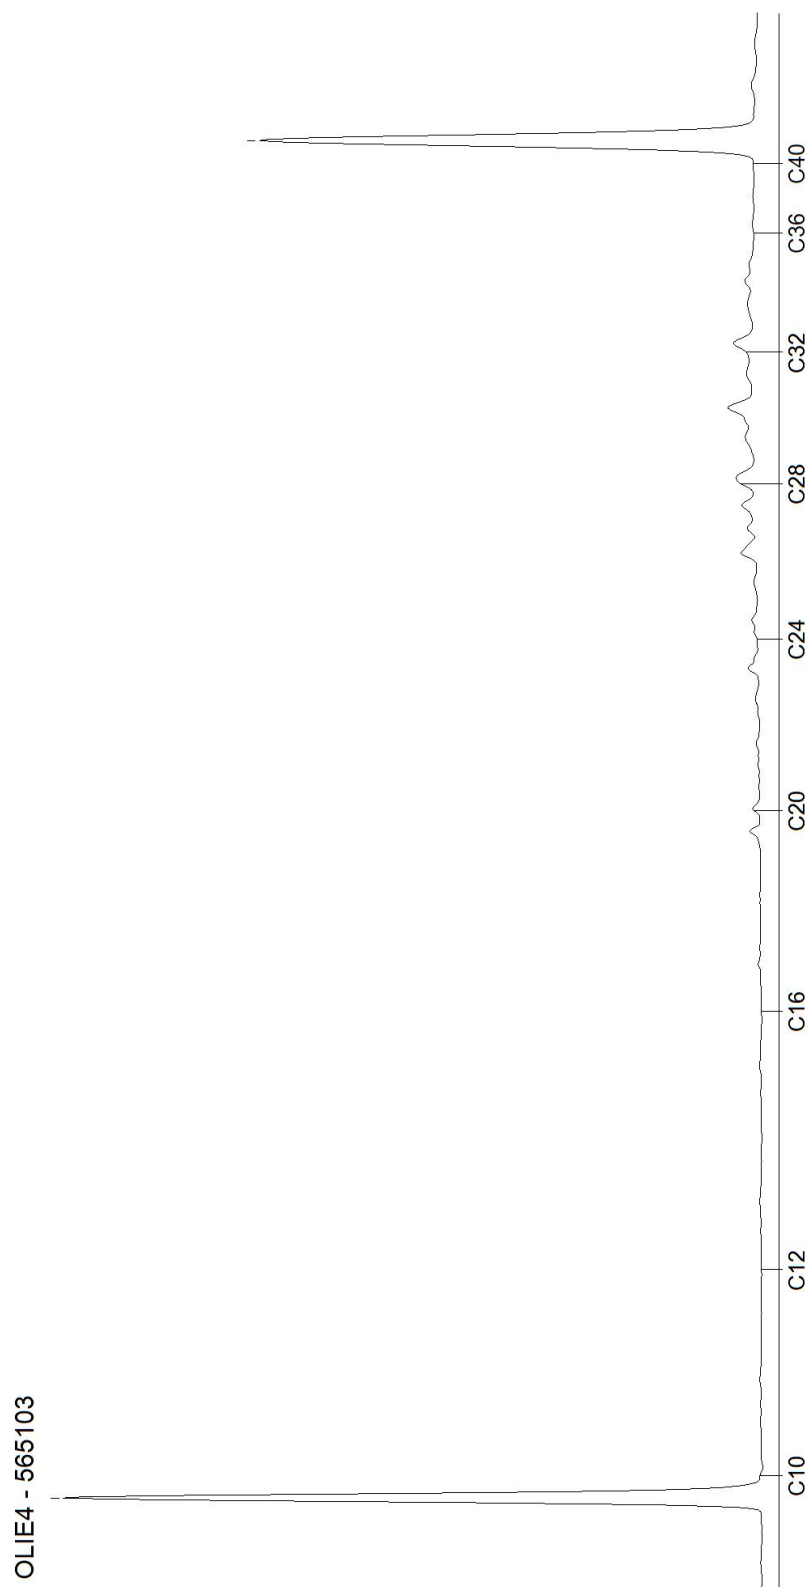
**Monster beschrijving: BM3**

| Monster | Traject (m-mv) | Samenstelling | Verhogingen |
|---|---|---|---|
| BM3 | 0,00 - 0,50 | 11 (0,00 - 0,50)<br>13 (0,00 - 0,50)<br>14 (0,00 - 0,50) | Minerale olie*, PAK 10 VROM* |

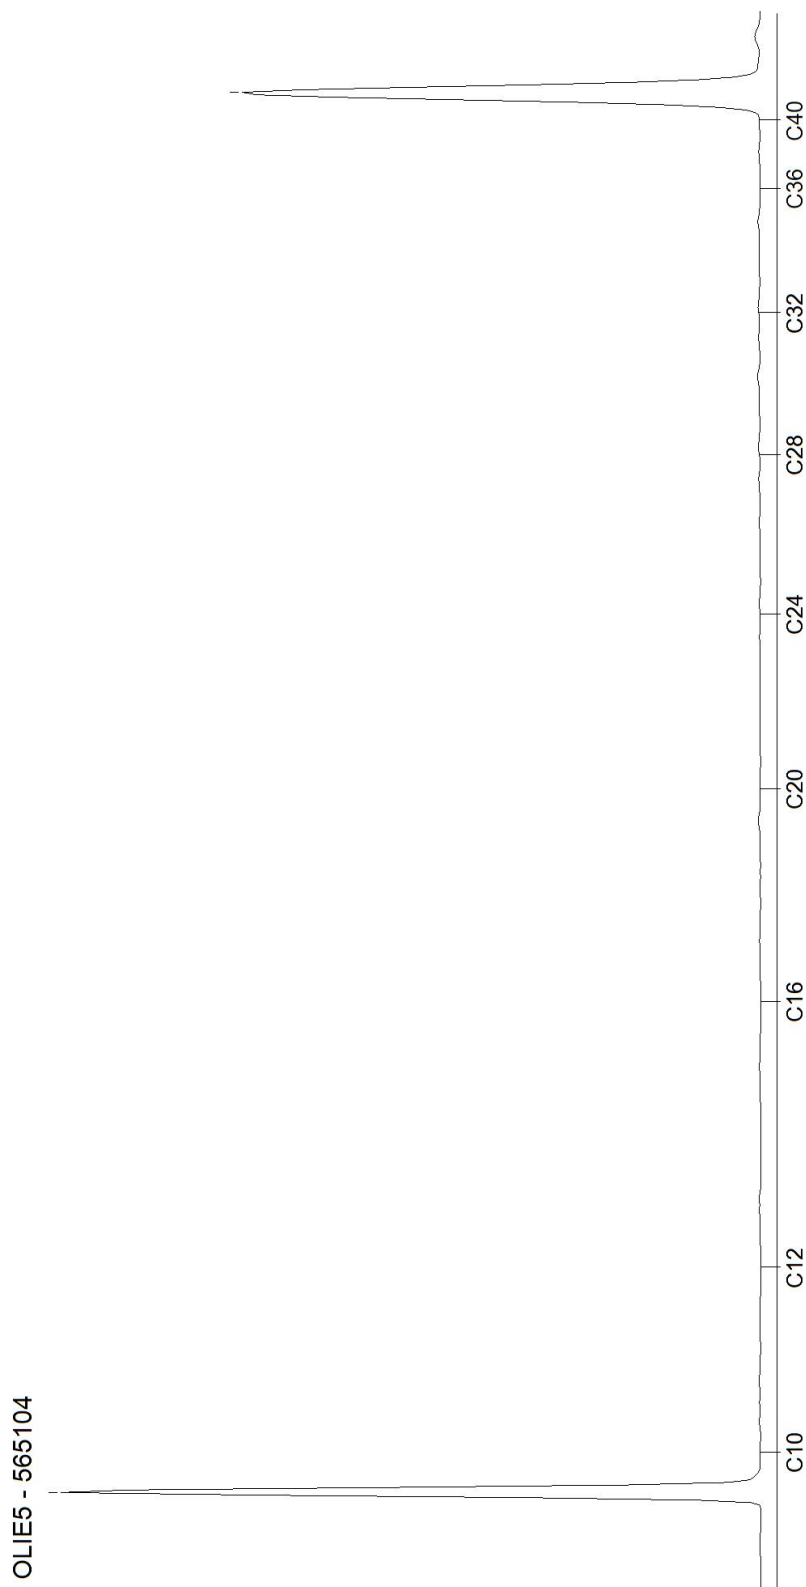
**Monster beschrijving: OM1**

In het ondergrondmengmonster OM1 zijn geen verhogingen aangetroffen.
