**RAPPORT VERKENNEND BODEMONDERZOEK**  
**conform NEN 5740 en 5707**  
**Witteveensweg 23 - Heeten**

## Rapport Verkennend Bodemonderzoek conform NEN 5740 en NEN 5707 Witteveensweg 23 - Heeten

Projectcode: 14029810

Rapportagedatum: 22 oktober 2014

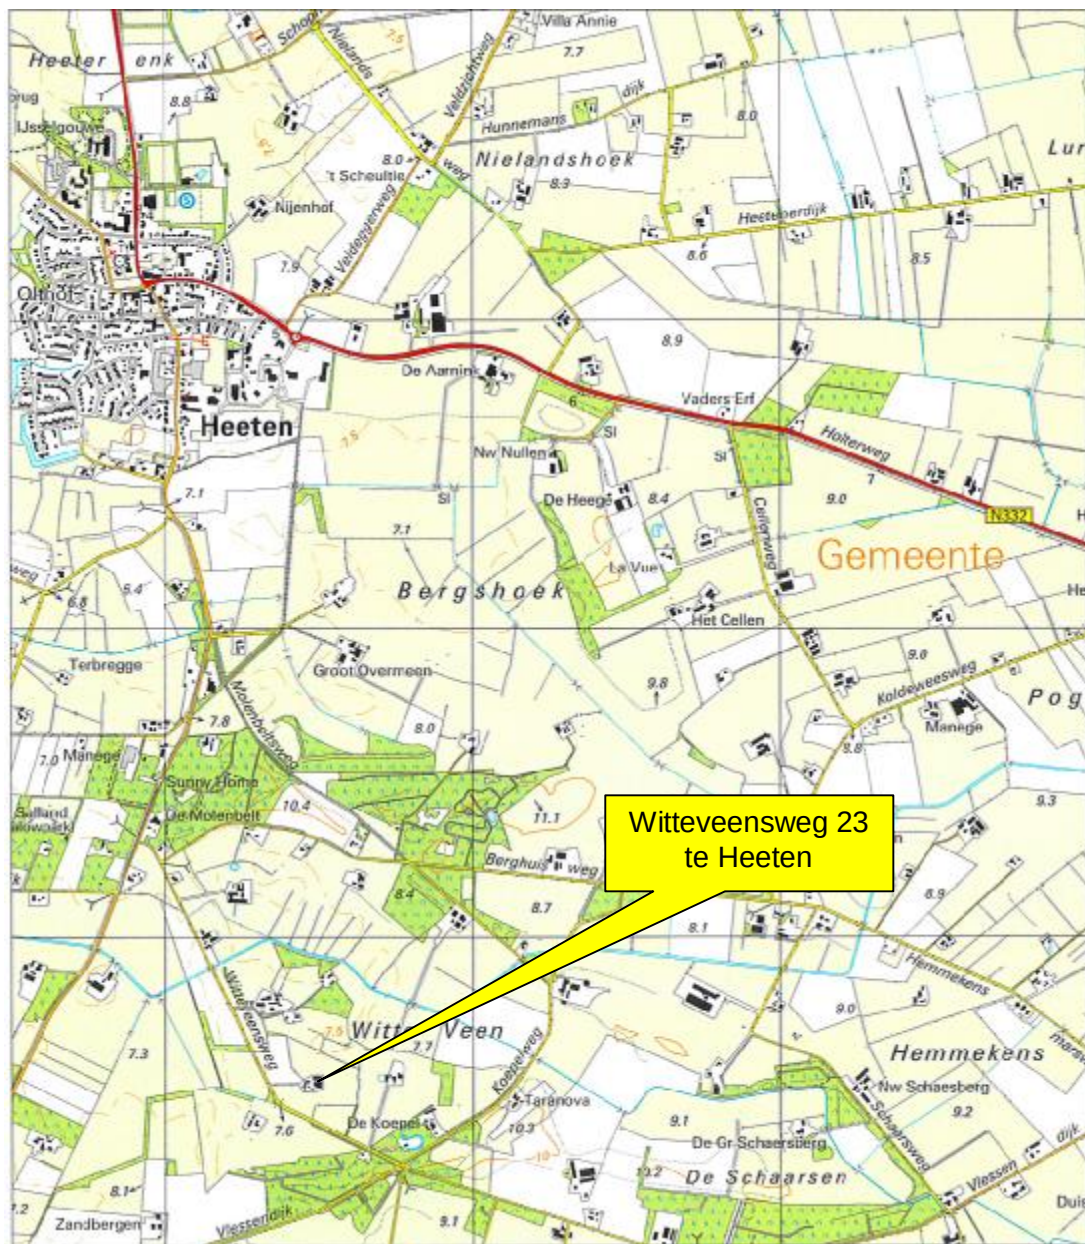
Bijlage I  
Regionale ligging locatie (1:25000)  
Situatieschets Kruse Milieu BV met boorlocaties (1:500/1:200)

In bijlage I is de regionale ligging van de locatie weergegeven en is tevens een situatiechets opgenomen waarop de boorlocaties staan weergegeven.
