| Onderwerp: | <b>verkennend milieukundig bodemonderzoek volgens NEN 5740+A1 Oude Rijksweg nr. 460, Rouveen</b> |
| Projectnummer: | <b>20-M9469</b> |
| Opdrachtgever: | <b>BJZ.nu</b> |
| Datum: | <b>18 september 2020</b> |

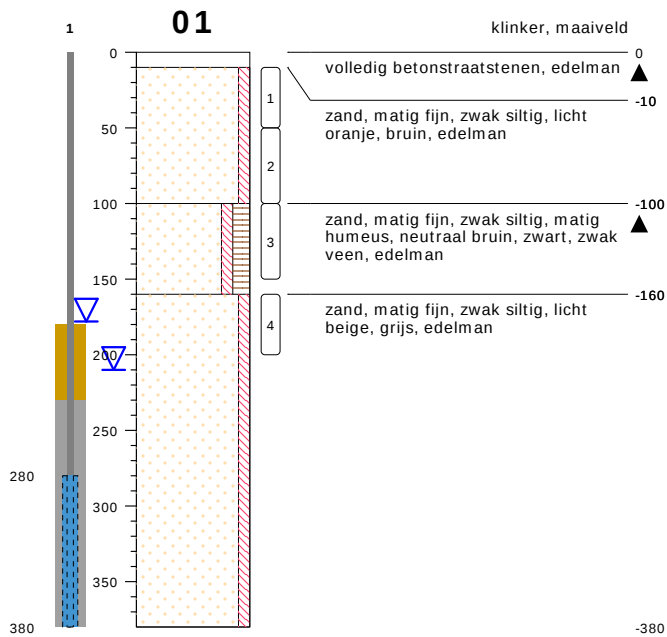
type **peilbuis met 1 filter**  
 datum **22-07-2020**  
 boormeester **M.van Wuykhuyse**

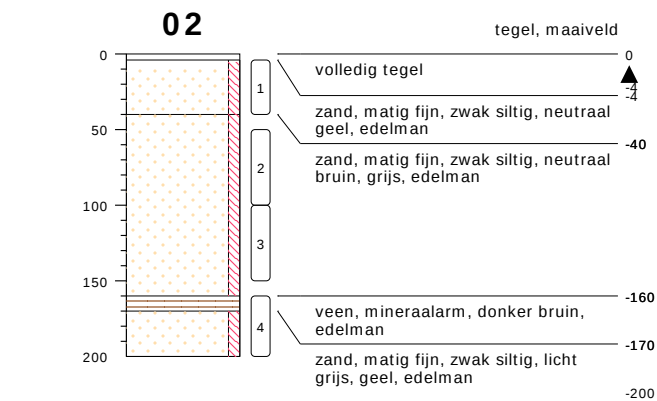
type **grondboring**  
 datum **22-07-2020**  
 boormeester **M.van Wuykhuyse**

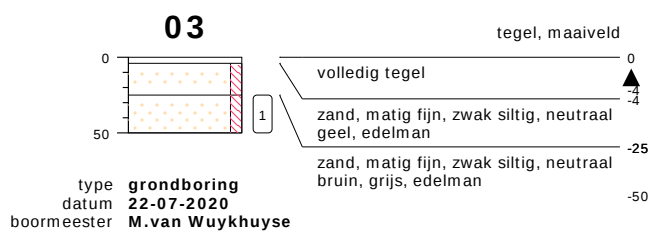
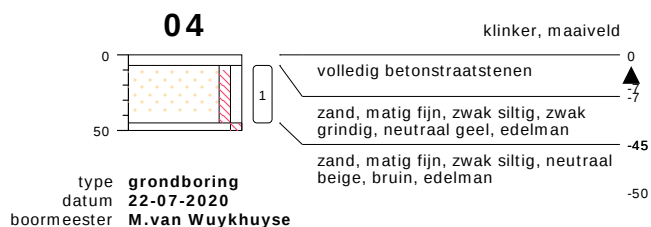
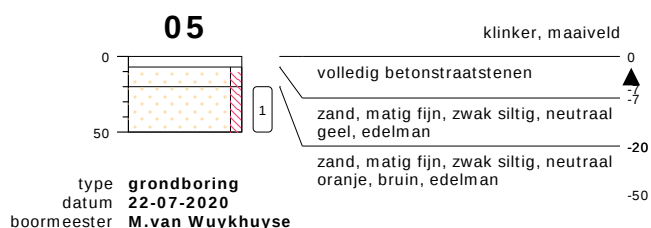
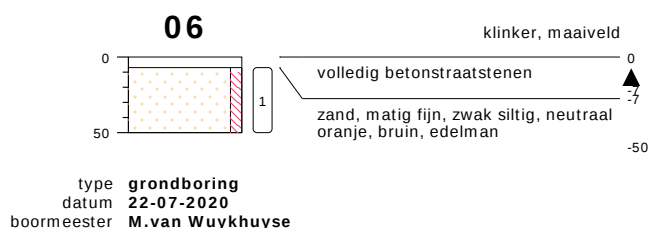
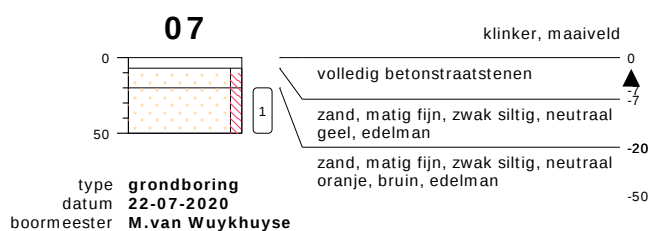
## bodemprofielen schaal 1:50

onderzoek **Oude Rijksweg 460, Rouveen**  
 projectcode **20-M9469**  
 getekend conform **NEN 5104**

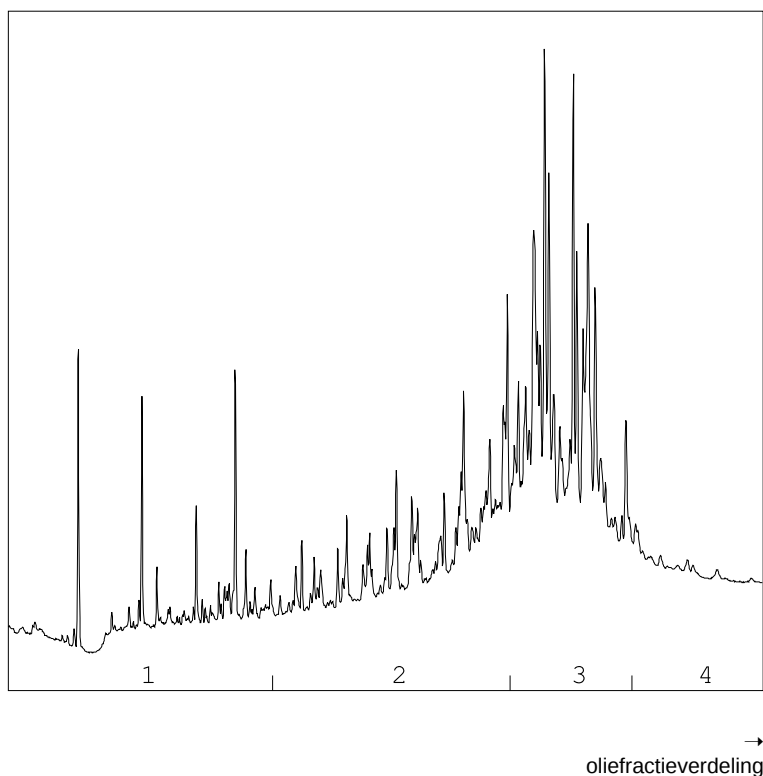
## OLIECHROMATOGRAM

**Monstercode** : 6402552  
**Uw Project** : OPID 21964881#20-M9469-Oude Rijksweg 460 Rouveen  
**omschrijving**  
**Uw referentie** : 2, 01: 100-150, 02: 50-100, 02: 100-150  
**Methode** : minerale olie (florisil clean-up)
