VERKENNEND ONDERZOEK ASBEST IN  
BODEM

ESDOORNLAAN (VOORMALIG NR. 8A)

TE ROUVEEN

| <b>Rapportnummer</b> | 8574.002 |

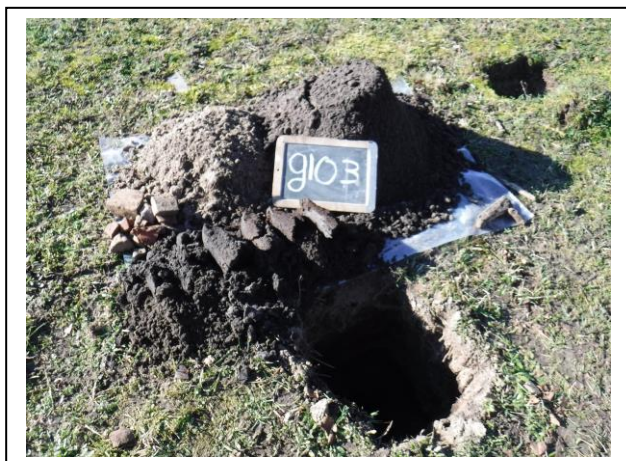
Foto: Inspectiegat G103

| Gat + boring | Einddiepte boring (m -mv) | Traject (m -mv) | Waargenomen verontreinigingen |
|---|---|---|---|
| G103 | 1,0 | 0,0-0,2 | zwak baksteenhoudend, zwak betonhoudend |
| | | 0,2-0,6 | zwak baksteenhoudend, zwak houthoudend |

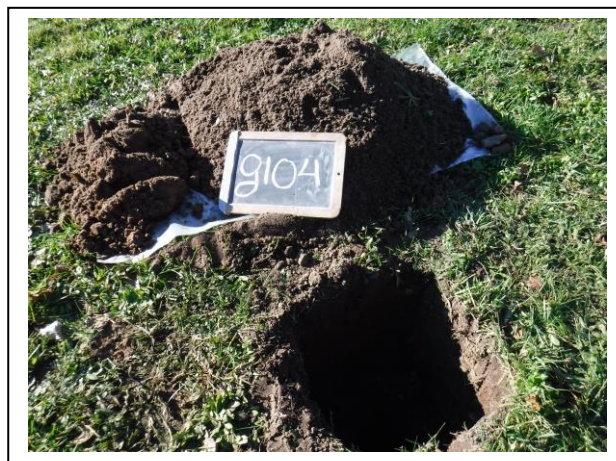
Foto: Inspectiegat G104

| Gat + boring | Einddiepte boring (m -mv) | Traject (m -mv) | Waargenomen verontreinigingen |
|---|---|---|---|
| G104 | 1,0 | 0,0-0,5 | zwak baksteenhoudend, zwak betonhoudend |

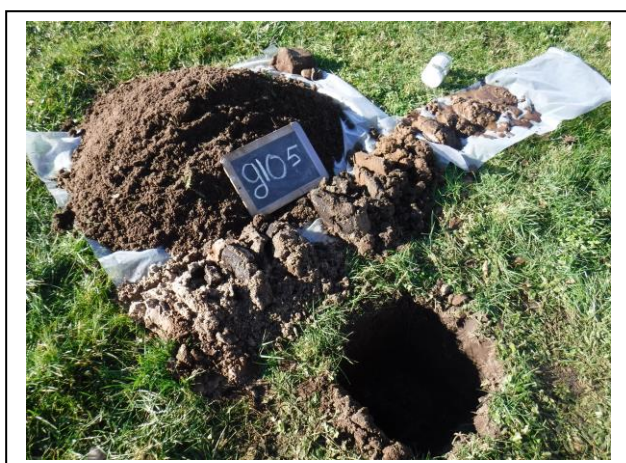
Foto: Inspectiegat G105

| Gat + boring | Einddiepte boring (m -mv) | Traject (m -mv) | Waargenomen verontreinigingen |
|---|---|---|---|
| G105 | 2,0 | 0,0-0,5 | zwak baksteenhoudend, zwak betonhoudend |

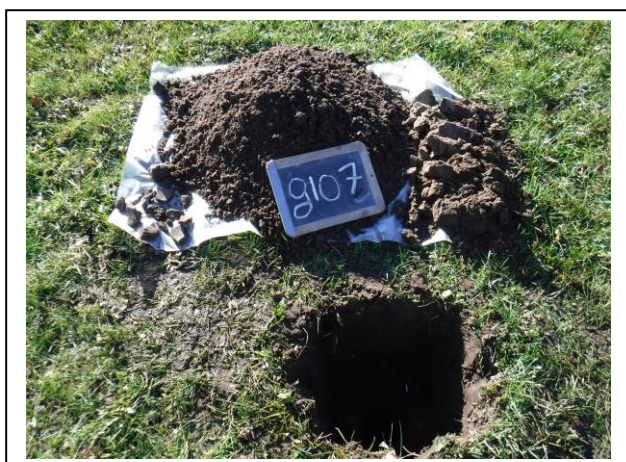
Foto: Inspectiegat G107

| Gat + boring | Einddiepte boring (m -mv) | Traject (m -mv) | Waargenomen verontreinigingen |
|---|---|---|---|
| G107 | 1,0 | 0,0-0,5 | zwak baksteenhoudend, zwak betonhoudend |

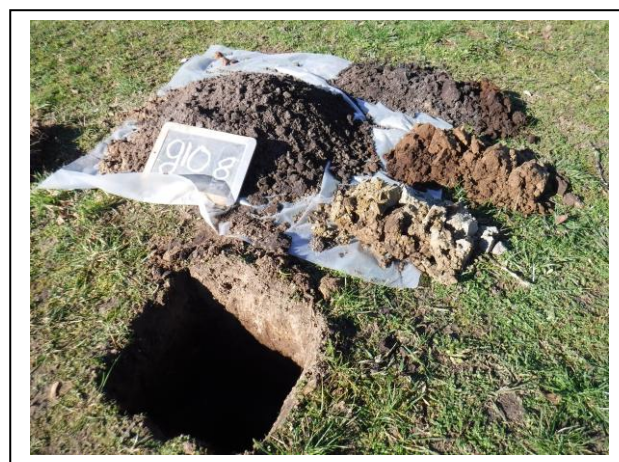
Foto: Inspectiegat G108

| Gat + boring | Einddiepte boring (m -mv) | Traject (m -mv) | Waargenomen verontreinigingen |
|---|---|---|---|
| G108 | 2,0 | 0,0-0,5 | zwak baksteenhoudend, zwak betonhoudend, zwak glashoudend |

| Boring (+ gat) | Monster-naam | Traject (m -mv) | Toepassing/soort | Aantal stukjes | Gewicht (g) | (niet-)hechtgebonden | chrysotiel/amosiet/crocidoliet | Asbestgehalte |
|---|---|---|---|---|---|---|---|---|
| 13 (G108) | 13-2 | 0,2-0,3 | vlakke cementplaat | 1 | 132,8 | hechtgebonden | chrysotiel | 2-5 % |

| Gat (+ boring) | Traject (m -mv) | Gehalte < 0,5 x interventiewaarde/hergebruikswaarde | Gehalte > 0,5 x interventiewaarde/hergebruikswaarde | Gehalte > interventiewaarde/hergebruikswaarde |
|---|---|---|---|---|
| G108 (13) | 13 (0,20-0,30) | - | 65,5 mg/kg d.s. | - |

In de bodem is tijdens het voorgaande bodemonderzoek zowel zintuiglijk als analytisch (zeer plaatselijk) hechtgebonden asbest geconstateerd (1 stuk asbesthoudend plaatmateriaal, uitsluitend in de grove fractie > 20 mm).

Aangezien er enkel ter plaatse van gat 108/boring 13 asbesthoudend materiaal aangetroffen is, adviseert Econsultancy om hier een nader onderzoek asbest in bodem uit te voeren. De uiteindelijke beslissing hierover ligt bij het bevoegd gezag.

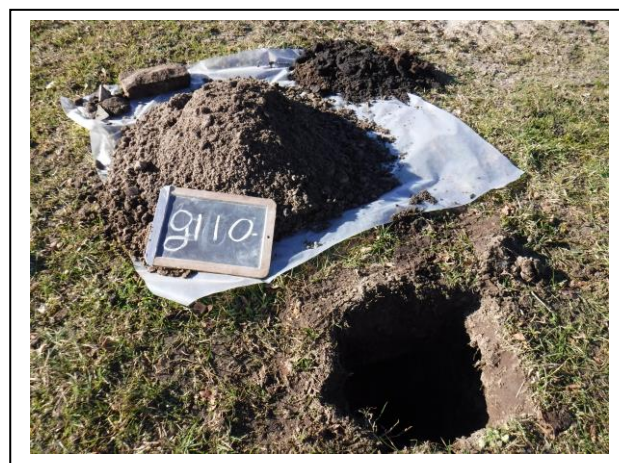
Foto: Inspectiegat G110

| Gat + boring | Einddiepte boring (m -mv) | Traject (m -mv) | Waargenomen verontreinigingen |
|---|---|---|---|
| G110 | 1,0 | 0,0-0,5 | zwak baksteenhoudend, zwak betonhoudend, zwak glashoudend |

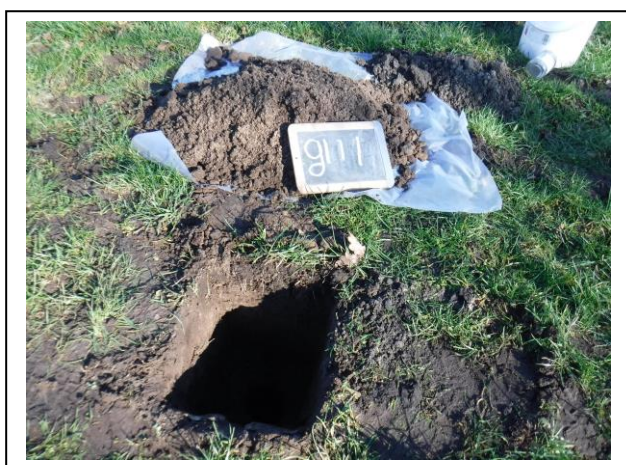
Foto: Inspectiegat G111

| Gat + boring | Einddiepte boring (m -mv) | Traject (m -mv) | Waargenomen verontreinigingen |
|---|---|---|---|
| G111 | 0,9 | 0,0-0,5 | zwak baksteenhoudend, zwak betonhoudend, zwak glashoudend |
