NADER ONDERZOEK ASBEST IN BODEM

ESDOORNLAAN (VOORMALIG NR. 8A)

TE ROUVEEN

# Rapportage nader onderzoek asbest in bodem

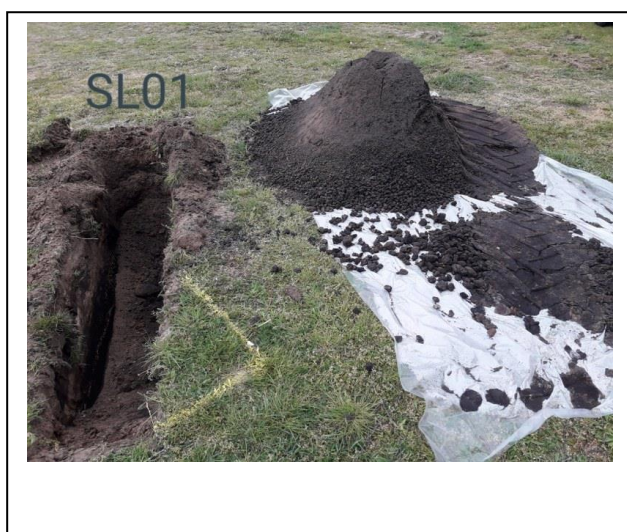
Foto: Inspectiesleuf SL01

| Sleuf-nummer | Afmetingen<br>(lengte x breedte x diepte in m) | Traject<br>(m -mv) | Waargenomen verontreinigingen | Asbestverdachte materialen<br>waargenomen? | | |
|---|---|---|---|---|---|---|
| SL01 | 2,2 x 0,4 x 0,7 | 0,0-0,6 | zwak baksteenhoudend, zwak betonhoudend | nee | < 5 % | 2 % |

| Mengmonster | Monsters<br>(in m -mv) | Bijzonderheden |
|---|---|---|
| SL01 | SL01 (0,0-0,6) | verdachte laag (zwak baksteenhoudend, zwak betonhoudend) |

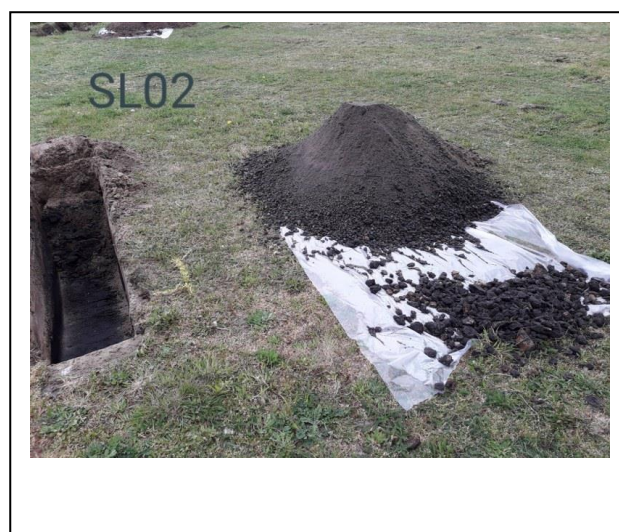
Foto: Inspectiesleuf SL02

| Sleuf-nummer | Afmetingen<br>(lengte x breedte x diepte in m) | Traject<br>(m -mv) | Waargenomen verontreinigingen | Asbestverdachte materialen<br>waargenomen? | | |
|---|---|---|---|---|---|---|
| SL02 | 2,1 x 0,4 x 0,7 | 0,0-0,5 | zwak baksteenhoudend, zwak betonhoudend | nee | < 5 % | 1 % |

| Mengmonster | Monsters<br>(in m -mv) | Bijzonderheden |
|---|---|---|
| SL02 | SL02 (0,0-0,5) | verdachte laag (zwak baksteenhoudend, zwak betonhoudend) |

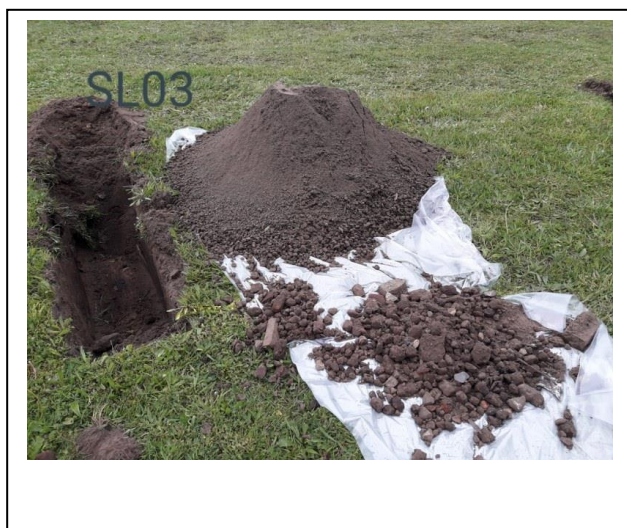
Foto: Inspectiesleuf SL03

| Sleuf-nummer | Afmetingen<br>(lengte x breedte x diepte in m) | Traject<br>(m -mv) | Waargenomen verontreinigingen | Asbestverdachte materialen<br>waargenomen? | | |
|---|---|---|---|---|---|---|
| SL03 | 2,1 x 0,4 x 0,7 | 0,0-0,6 | matig baksteenhoudend, matig betonhoudend<br>zwak plastichoudend | nee | 10 % | 4 % |

| Mengmonster | Monsters<br>(in m -mv) | Bijzonderheden |
|---|---|---|
| SL03 | SL03 (0,0-0,6) | verdachte laag (matig baksteenhoudend, matig betonhoudend, zwak plastichoudend) |

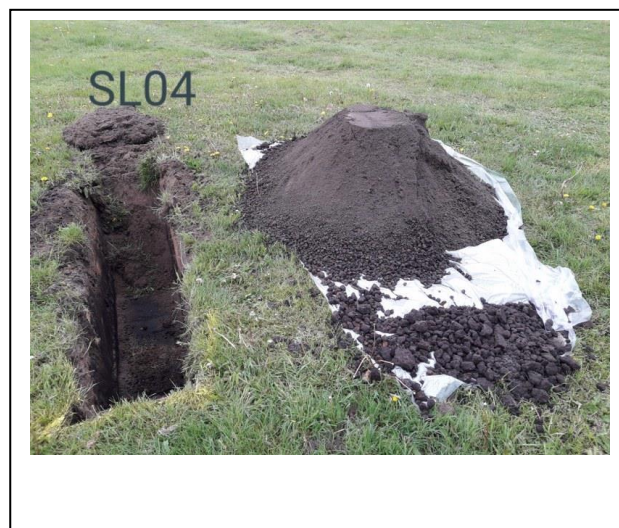
Foto: Inspectiesleuf SL04

| Sleuf-nummer | Afmetingen<br>(lengte x breedte x diepte in m) | Traject<br>(m -mv) | Waargenomen verontreinigingen | Asbestverdachte materialen<br>waargenomen? | | |
|---|---|---|---|---|---|---|
| SL04 | 2,0 x 0,4 x 0,4 | 0,0-0,3 | zwak baksteenhoudend | nee | < 5 % | 1 % |

| Mengmonster | Monsters<br>(in m -mv) | Bijzonderheden |
|---|---|---|
| SL04 | SL04 (0,0-0,3) | verdachte laag (zwak baksteenhoudend) |

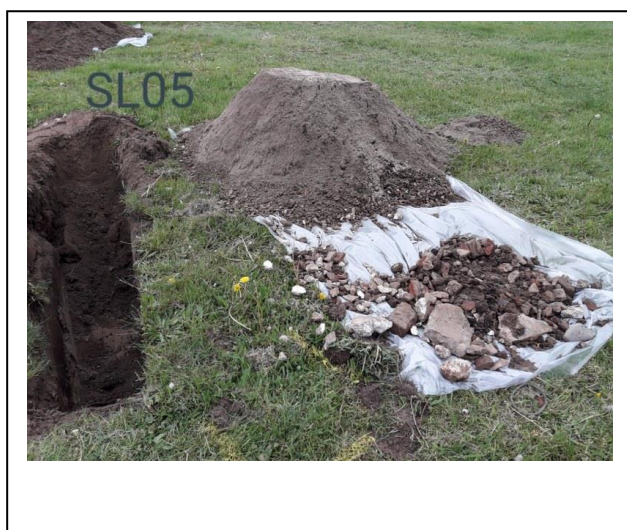
Foto: Inspectiesleuf SL05

| Sleuf-nummer | Afmetingen<br>(lengte x breedte x diepte in m) | Traject<br>(m -mv) | Waargenomen verontreinigingen | Asbestverdachte materialen<br>waargenomen? | | |
|---|---|---|---|---|---|---|
| SL05 | 2,1 x 0,4 x 0,9 | 0,0-0,8 | matig baksteenhoudend, matig betonhoudend<br>zwak plastichoudend | nee | 13 % | 7 % |

| Mengmonster | Monsters<br>(in m -mv) | Bijzonderheden |
|---|---|---|
| SL05 | SL05 (0,0-0,8) | verdachte laag (matig baksteenhoudend, matig betonhoudend, zwak plastichoudend) |

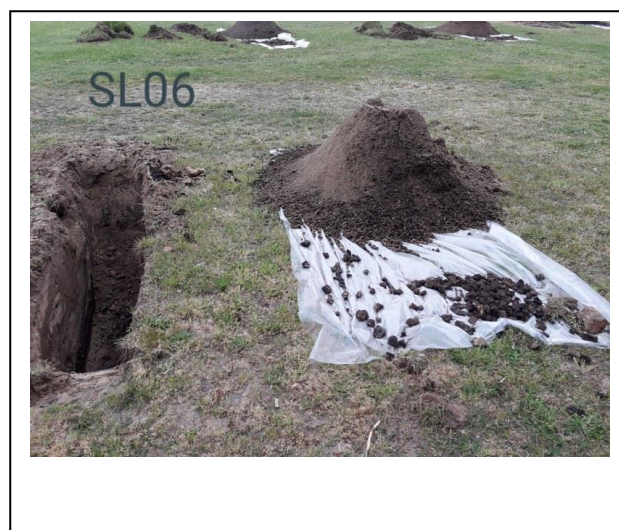
Foto: Inspectiesleuf SL06

| Sleuf-nummer | Afmetingen<br>(lengte x breedte x diepte in m) | Traject<br>(m -mv) | Waargenomen verontreinigingen | Asbestverdachte materialen<br>waargenomen? | | |
|---|---|---|---|---|---|---|
| SL06 | 2,1 x 0,4 x 0,9 | 0,0-0,8 | zwak baksteenhoudend | nee | < 5 % | 3 % |

| Mengmonster | Monsters<br>(in m -mv) | Bijzonderheden |
|---|---|---|
| SL06 | SL06 (0,0-0,8) | verdachte laag (zwak baksteenhoudend) |

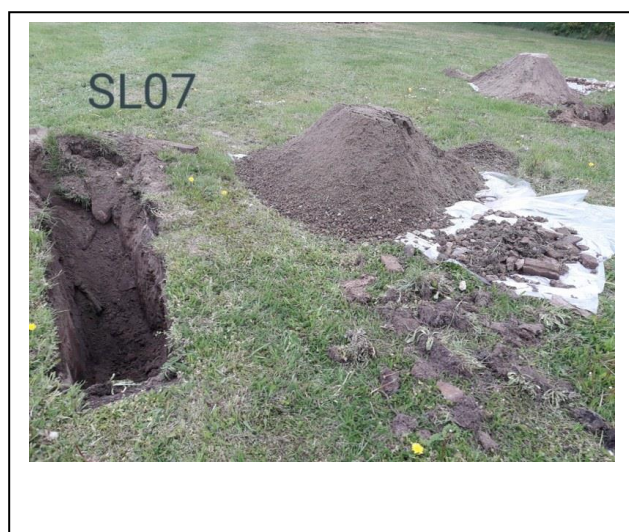
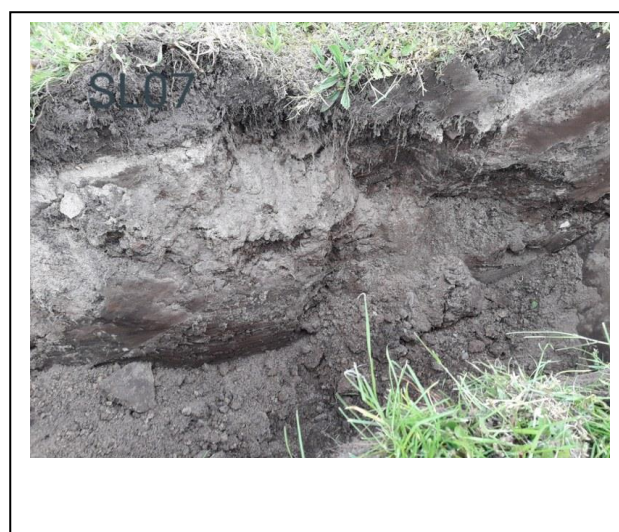
Foto: Inspectiesleuf SL07

| Sleuf-nummer | Afmetingen<br>(lengte x breedte x diepte in m) | Traject<br>(m -mv) | Waargenomen verontreinigingen | Asbestverdachte materialen<br>waargenomen? | | |
|---|---|---|---|---|---|---|
| SL07 | 2,2 x 0,4 x 1,0 | 0,0-0,8 | matig baksteenhoudend, matig betonhoudend<br>zwak plastichoudend | nee | 12 % | 7 % |

| Mengmonster | Monsters<br>(in m -mv) | Bijzonderheden |
|---|---|---|
| SL07 | SL07 (0,0-0,8) | verdachte laag (matig baksteenhoudend, matig betonhoudend, zwak plastichoudend) |

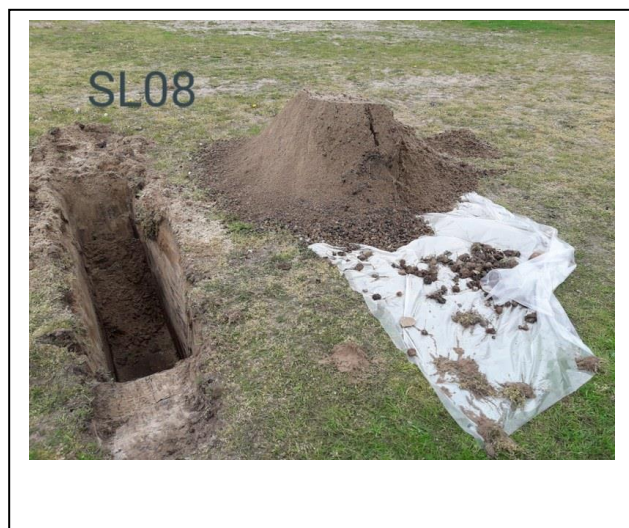
Foto: Inspectiesleuf SL08

| Sleuf-nummer | Afmetingen<br>(lengte x breedte x diepte in m) | Traject<br>(m -mv) | Waargenomen verontreinigingen | Asbestverdachte materialen<br>waargenomen? | | |
|---|---|---|---|---|---|---|
| SL08 | 2,1 x 0,4 x 0,8 | 0,0-0,7 | sporen baksteen | nee | < 1 % | < 1 % |

| Mengmonster | Monsters<br>(in m -mv) | Bijzonderheden |
|---|---|---|
| SL08 | SL08 (0,0-0,7) | verdachte laag (sporen baksteen) |

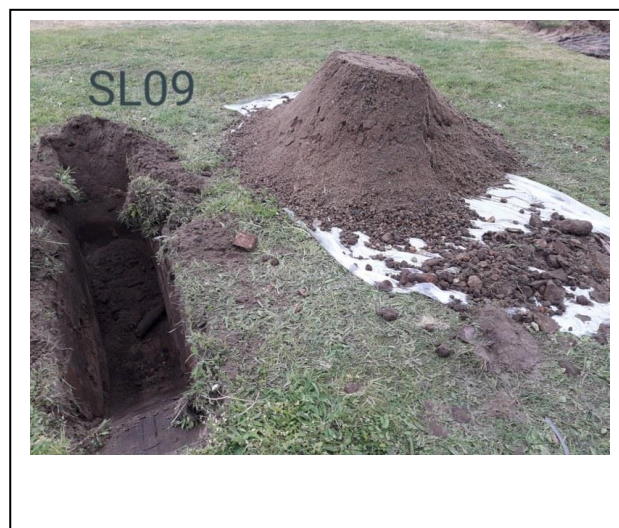
Foto: Inspectiesleuf SL09

| Sleuf-nummer | Afmetingen<br>(lengte x breedte x diepte in m) | Traject<br>(m -mv) | Waargenomen verontreinigingen | Asbestverdachte materialen<br>waargenomen? | | |
|---|---|---|---|---|---|---|
| SL09 | 2,0 x 0,4 x 0,9 | 0,0-0,8 | zwak baksteenhoudend | nee | < 5 % | 1 % |

| Mengmonster | Monsters<br>(in m -mv) | Bijzonderheden |
|---|---|---|
| SL09 | SL09 (0,0-0,8) | verdachte laag (zwak baksteenhoudend) |

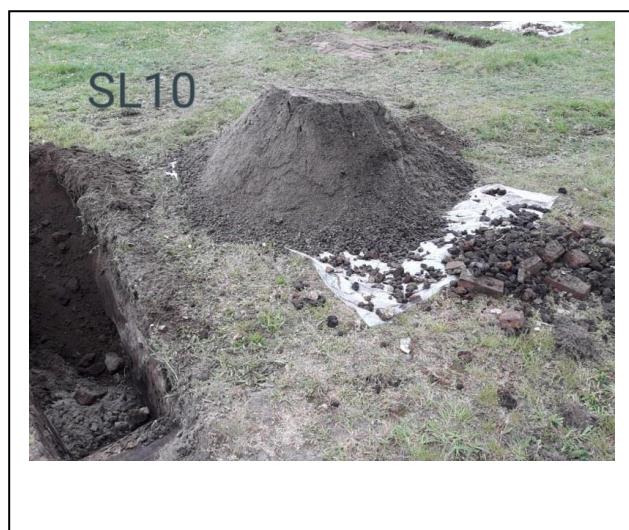
Foto: Inspectiesleuf SL10

| Sleuf-nummer | Afmetingen<br>(lengte x breedte x diepte in m) | Traject<br>(m -mv) | Waargenomen verontreinigingen | Asbestverdachte materialen<br>waargenomen? | | |
|---|---|---|---|---|---|---|
| SL10 | 2,0 x 0,4 x 1,0 | 0,0-0,8 | matig baksteenhoudend, matig betonhoudend<br>zwak plastichoudend | nee | 13 % | 7 % |

| Mengmonster | Monsters<br>(in m -mv) | Bijzonderheden |
|---|---|---|
| SL10 | SL10 (0,0-0,8) | verdachte laag (matig baksteenhoudend, matig betonhoudend, zwak plastichoudend) |
