Verkennd bodem- en  
asbestonderzoek  
ter plaatse van:

**Oude Rijksweg 505  
te Rouveen**

**181366**

| Rapport | |
|---|---|
| Type onderzoek | Verkennd bodem- en asbestonderzoek |

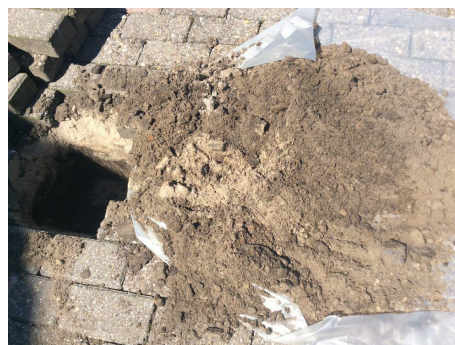
meetpunt Ip8, laag 8-58  
10442417

klinker, maaiveld  
0  
edelman, klinker  
-8  
zand, matig fijn, zwak siltig, matig humeus, neutraal zwart, bruin, zwak baksteen, zwak kolengruis, schep, 1,7kg > 20mm  
-57  
zand, matig fijn, zwak siltig, matig humeus, neutraal zwart, bruin, edelman  
-80  
zand, matig fijn, zwak siltig, neutraal geel, grijs, edelman

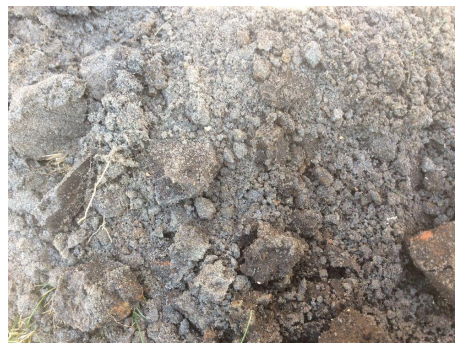
meetpunt Ip9, laag 50-100  
10442418

tuin, maaiveld  
0  
zand, matig fijn, zwak siltig, matig humeus, neutraal zwart, bruin, schep  
-50  
zand, matig fijn, zwak siltig, matig humeus, neutraal zwart, bruin, sporen baksteen, edelman
