Verkennd bodem- en  
asbestonderzoek  
ter plaatse van:

**Oude Rijksweg 459  
te Rouveen**

**170419**

Verkennd bodemonderzoek  
 Oude Rijksweg 459 te Rouveen (rapportnummer 170419)

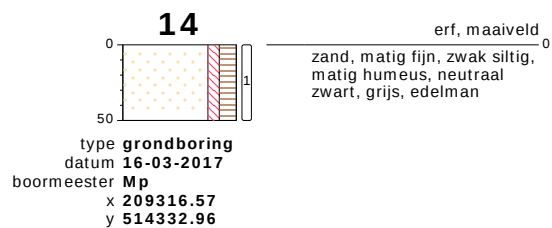
## bodemprofielen schaal 1:50

onderzoek **Rouveen**  
projectcode **170419**  
datum **01-05-2017**  
getekend conform **NEN 5104**  
pagina **4 van 8**

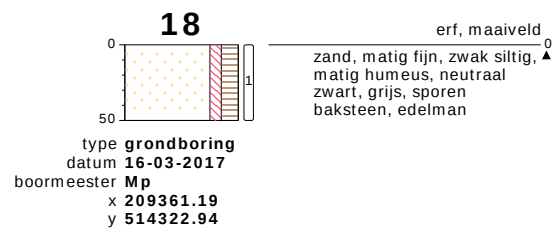
## bodemprofielen schaal 1:50

onderzoek **Rouveen**  
projectcode **170419**  
datum **01-05-2017**  
getekend conform **NEN 5104**  
pagina **5 van 8**

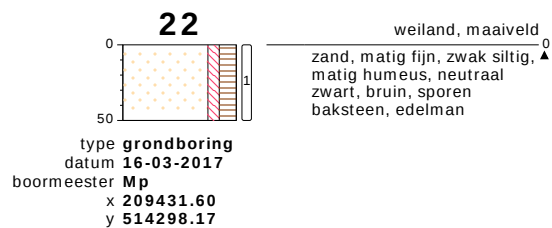
## bodemprofielen schaal 1:50

onderzoek **Rouveen**  
projectcode **170419**  
datum **01-05-2017**  
getekend conform **NEN 5104**  
pagina **6 van 8**
