# Aanvullend Huismussenonderzoek voor de locatie Eikenlaan 12 te Staphorst

**Rapport: 2020-387**

**Datum: 6 oktober 2020**

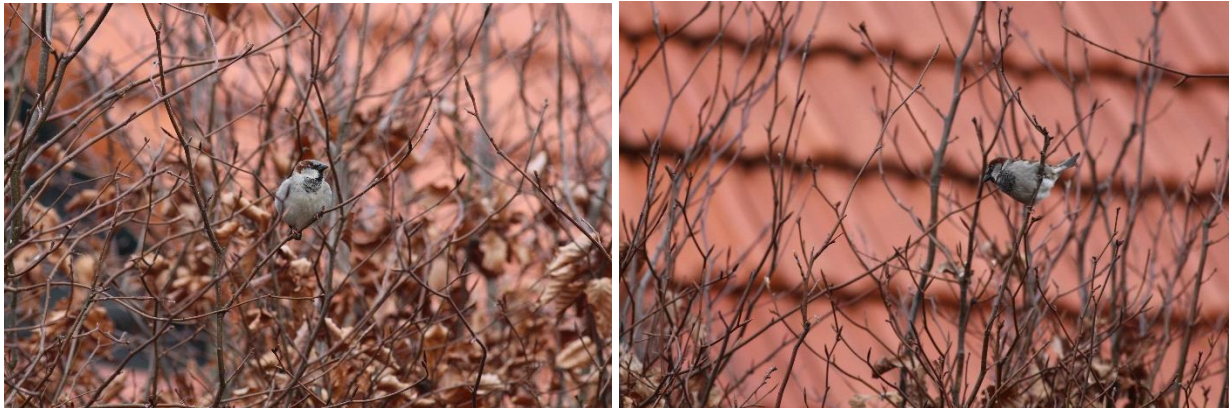
Op alle 4 dagen zijn er Huismussen waargenomen in de Beukenhaag tussen de Eikenlaan 12 en 14. Het gaat telkens om 3-6 Huismussen.

**Figuur 4.** Huismussen in haag tussen Eikenlaan 12 en 14.

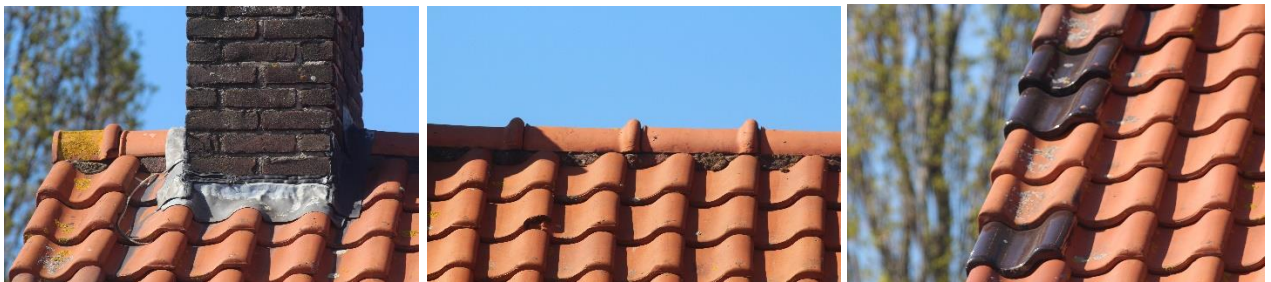
Naast dat er alleen naar Huismussen is gekeken, is ook de woning (nr. 12) nader onderzocht op geschikte invliegplekken en uithangende strootjes. Er zijn tekenen van bewoning door Huismussen aangetroffen. Ondanks dat het pad al geruime tijd leeg staat is het dak nog in goede conditie.

**Figuur 7.** Inspectie pannendak Eikenlaan 12.

De te slopen woning maakt geen deel uit van het voortplantingsbiotoop.

Het slopen en het bouwen van 2 nieuwe woningen heeft geen effect op Huismussen, mits het slopen, zoals in de QuickScan ook al staat vermeld buiten het broedseizoen plaatsvindt.

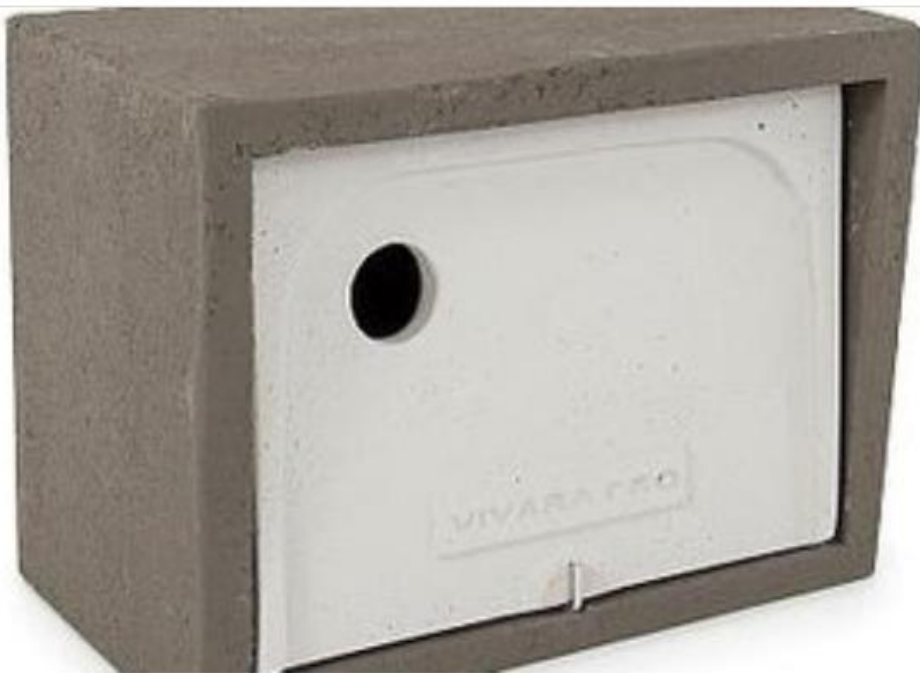
### **Advies Neststeen voor huismus**

In noord en/of oostgevel kunnen neststenen voor de huismus worden ingemetseld. Huismussen broeden doorgaans in kolonies, het plaatsen van meerdere neststenen bij elkaar is dus wenselijk.

Bij het in metselen van neststeen moet soms een deel van de isolatie worden uitgesneden in de vorm van de neststeen. Om een koudebrug te voorkomen, wordt aan de achterkant van de neststeen een stuk hoogwaardiger isolatiemateriaal geplakt. Men kan er ook voor kiezen om de isolatielaag ongemoeid te laten en de neststeen aan de voorkant een stukje te laten uitsteken.

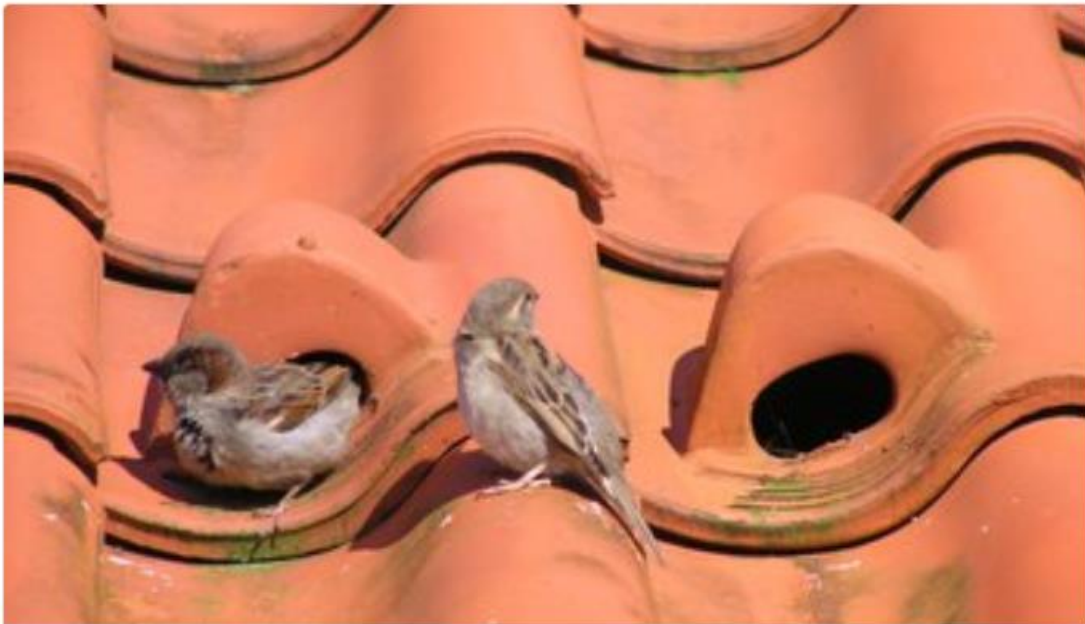
### **Advies Nestpan voor huismus of gierzwaluw**

Voor de huismus en gierzwaluw bestaan speciale dakpannen (nestpannen) die het de vogels mogelijk maken onder daken te broeden. Deze maatregel kan alleen in bepaalde gevallen worden toegepast. Voordat men overgaat tot het aanbrengen van nestpannen, is het van belang dat men weet dat het niet te warm wordt onder de dakpannen. De meeste moderne woningen zijn daarom ongeschikt. Op niet-geïsoleerde daken van met name historische gebouwen kunnen nestpannen doorgaans wel worden toegepast.
