**RAPPORT VERKENNEND BODEMONDERZOEK  
en NADER ASBESTONDERZOEK  
conform NEN 5740 en NEN 5707  
Gemeenteweg 333 en 335 - Staphorst**

*Locatie:*  
Gemeenteweg 333 en 335  
7951 PB Staphorst

Projectcode: 19024310

Rapportagedatum: 12 november 2019 (versie 2)

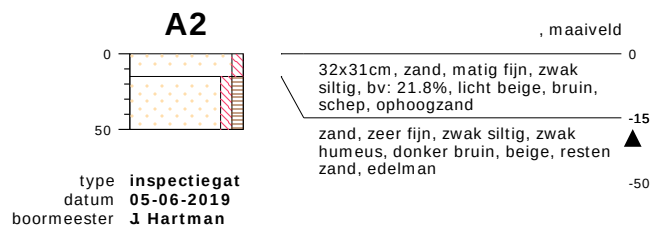
## bodemprofielen schaal 1:50

onderzoek **Gemeenteweg 333-335 - Staphorst**  
projectcode **19024310**  
datum **24-10-2019**  
getekend conform **NEN 5104**  
pagina **2 van 5**

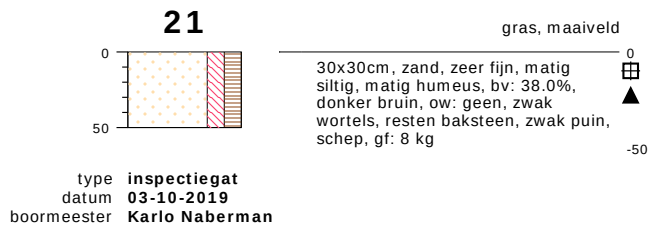
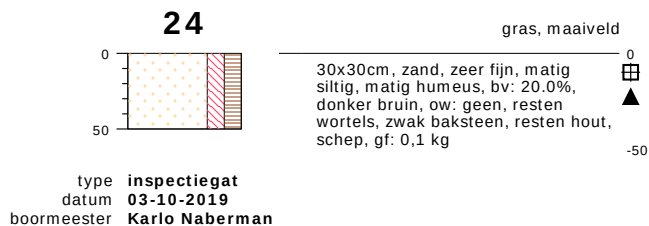
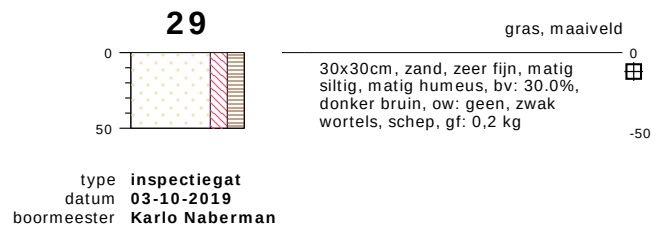
## bodemprofielen schaal 1:50

onderzoek Gemeenteweg 333-335 - Staphorst  
projectcode 19024310  
datum 24-10-2019  
getekend conform NEN 5104  
pagina 3 van 5
