| Onderwerp: | <b>verkennend milieukundig bodemonderzoek volgens NEN 5740+A1 percelen sectie AE nrs. 1048 (ged.) en 1049 (ged.) naast Reggersweg nr. 1a te Staphorst</b> |
| Projectnummer: | <b>19-M9114</b> |
| Opdrachtgever: | <b>BJZ.nu</b> |
| Datum: | <b>15 november 2019</b> |

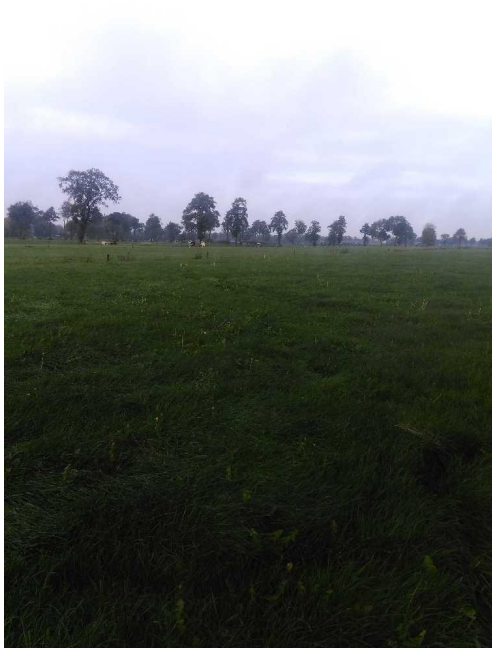
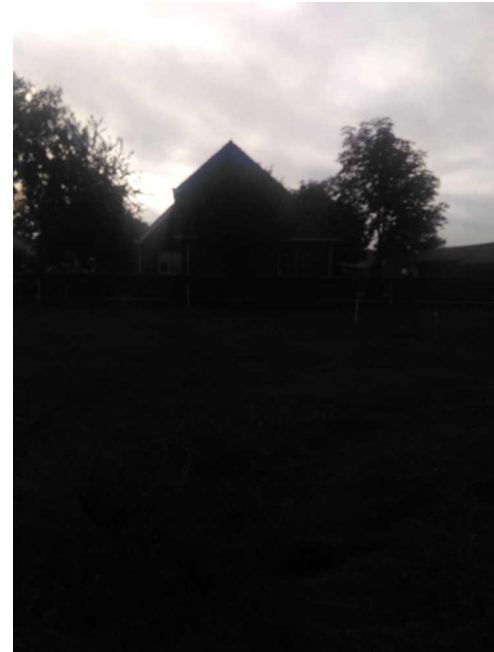
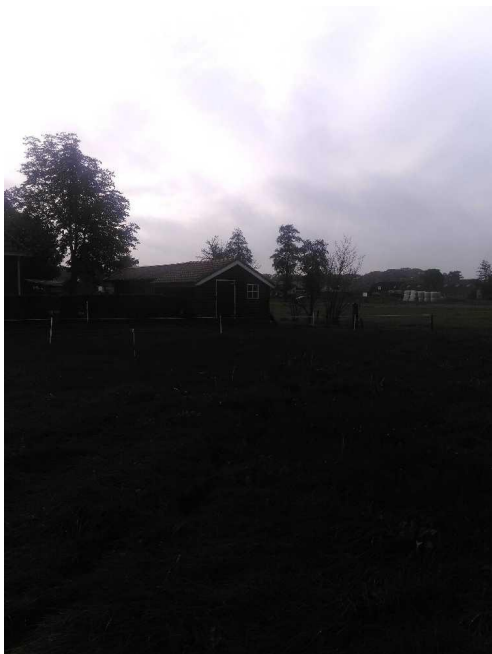
## bodemprofielen **bijlage 3: boorprofielen**

onderzoek **Reggersweg percelen AE 1048 ged en 1049 ged Staphorst**  
 projectcode **19-M9114**  
 datum **15-11-2019**  
 getekend conform **NEN 5104**  
 pagina **1 van 3**
