| Onderwerp: | <b>verkennend milieukundig bodemonderzoek volgens NEN 5740+A1 Oude Rijksweg 617 te Rouveen</b> |
| Projectnummer: | <b>19-M9002</b> |
| Opdrachtgever: | <b>RooBeek Advies</b> |
| Datum: | <b>14 augustus 2019</b> |

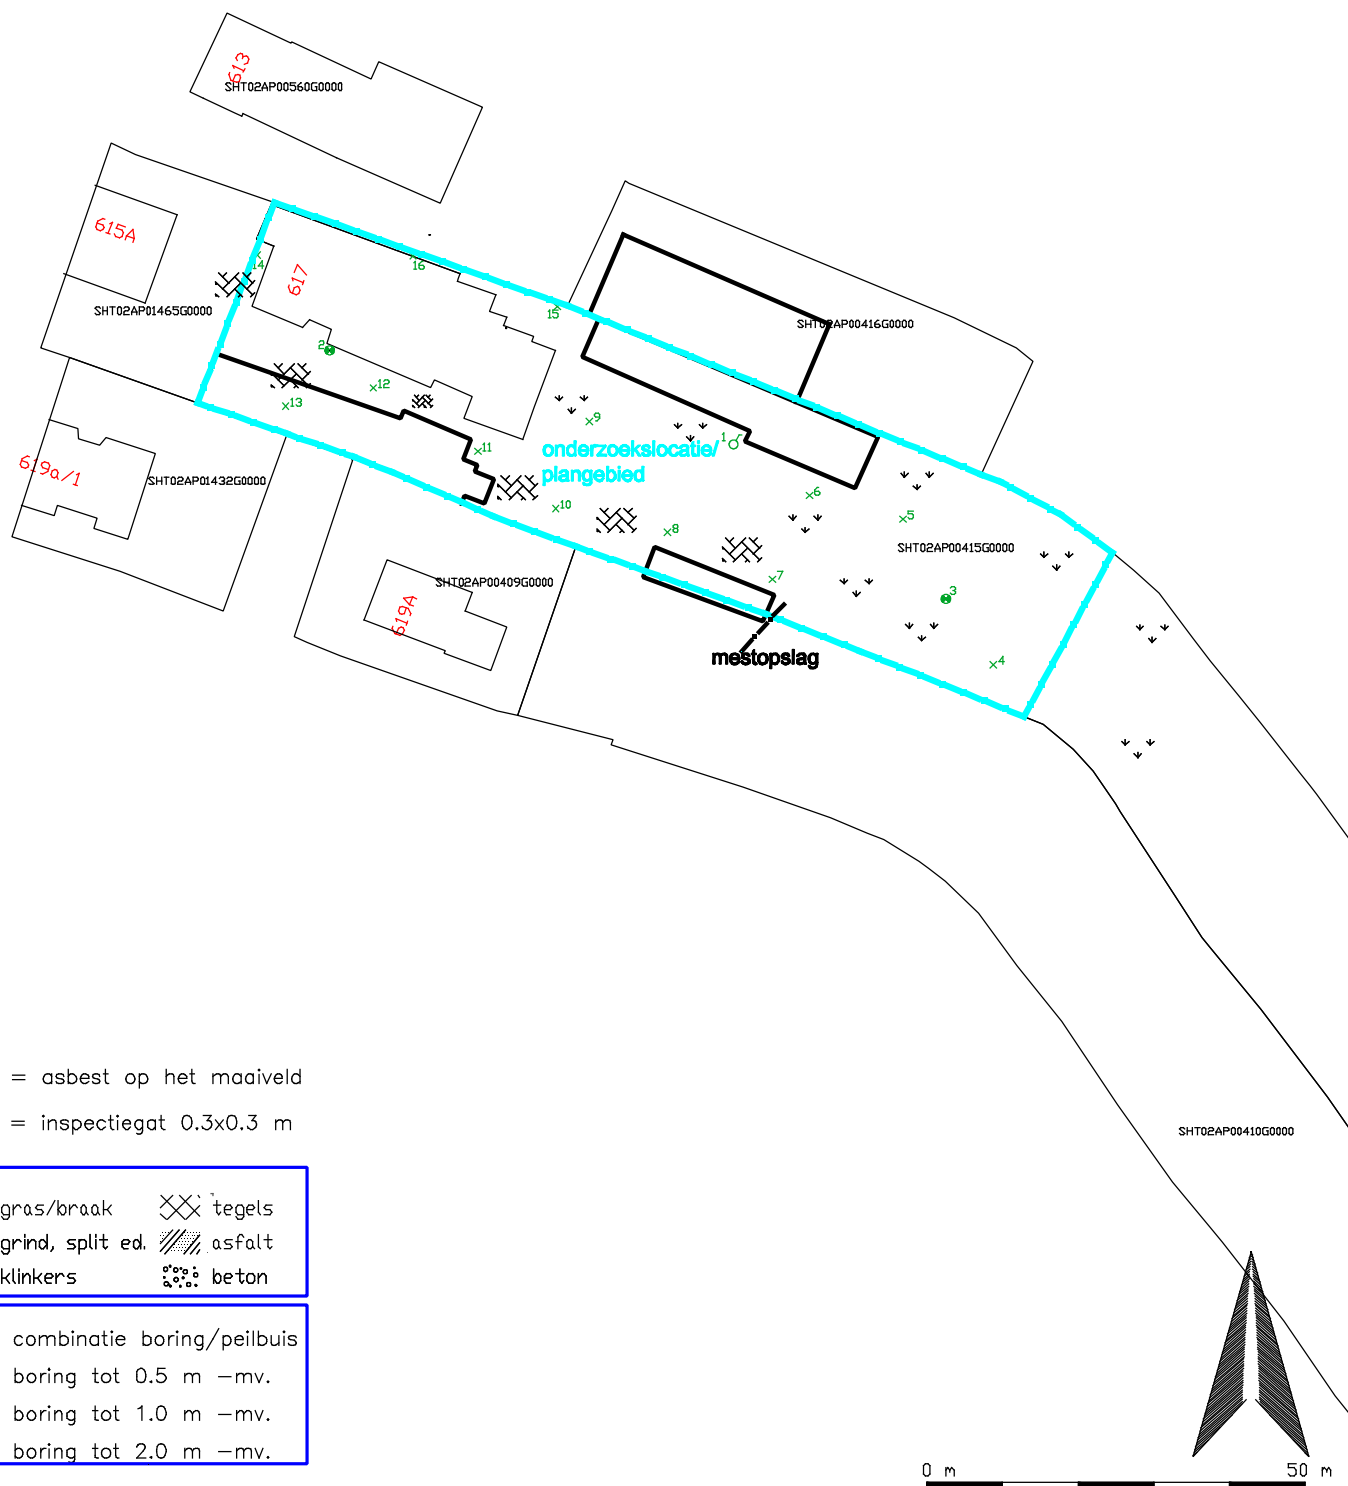
## BIJLAGE 2 ONDERZOEKSLOCATIE

✕ = asbest op het maaiveld

G3 = inspectiegat 0.3x0.3 m

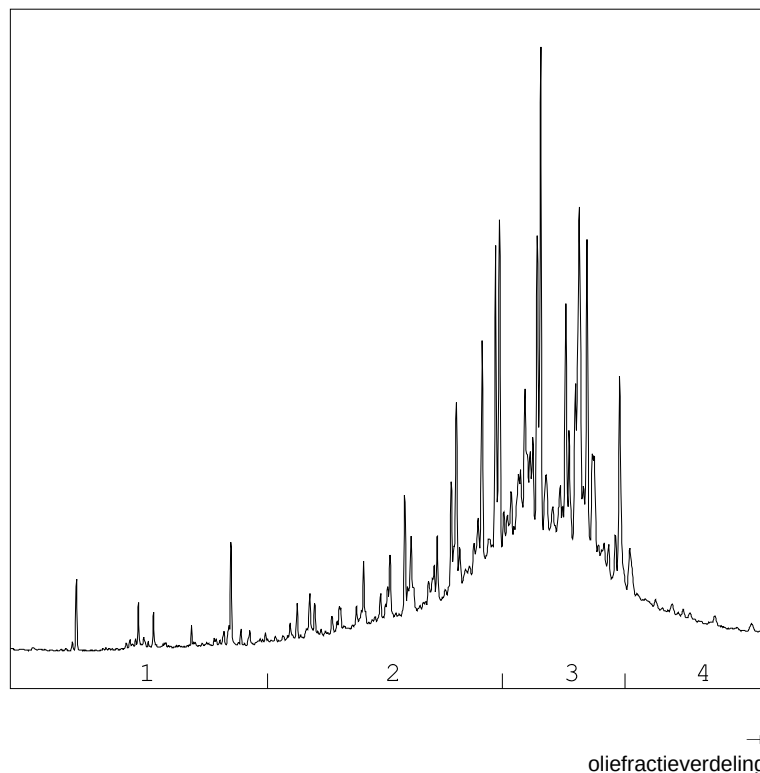
## OLIECHROMATOGRAM

**Monstercode** : 6026202  
**Project omschrijving** : OPID 15853266#19-M9002-Oude Rijksweg 617 te Rouvee  
**Uw referentie** : MM2, 01: 0-50, 07: 10-50, 09: 0-50, 10: 0-50  
**Methode** : minerale olie (florisil clean-up)

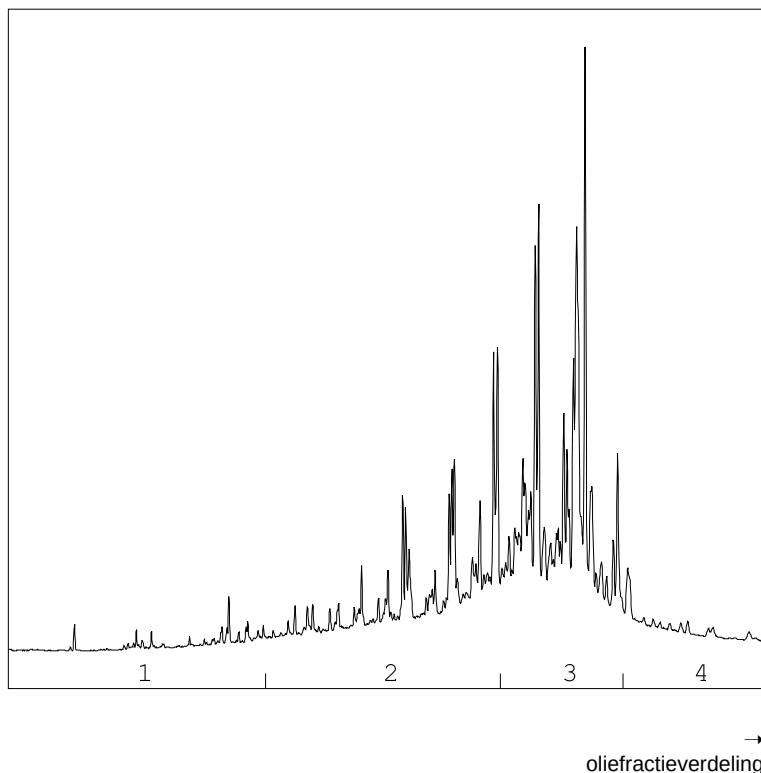
## OLIECHROMATOGRAM

Monstercode : 6026203  
Project omschrijving : OPID 15853266#19-M9002-Oude Rijksweg 617 te Rouvee  
Uw referentie : MM3, 02: 10-50, 11: 30-50, 14: 10-50, 16: 0-50  
Methode : minerale olie (florisil clean-up)
