# **RAPPORT VERKENNEND BODEMONDERZOEK conform NEN 5740**

Bullingerweg 15-15a - Staphorst

*Locatie:*  
Bullingerweg 15-15a  
7951 NB Staphorst

Projectcode: 19068416

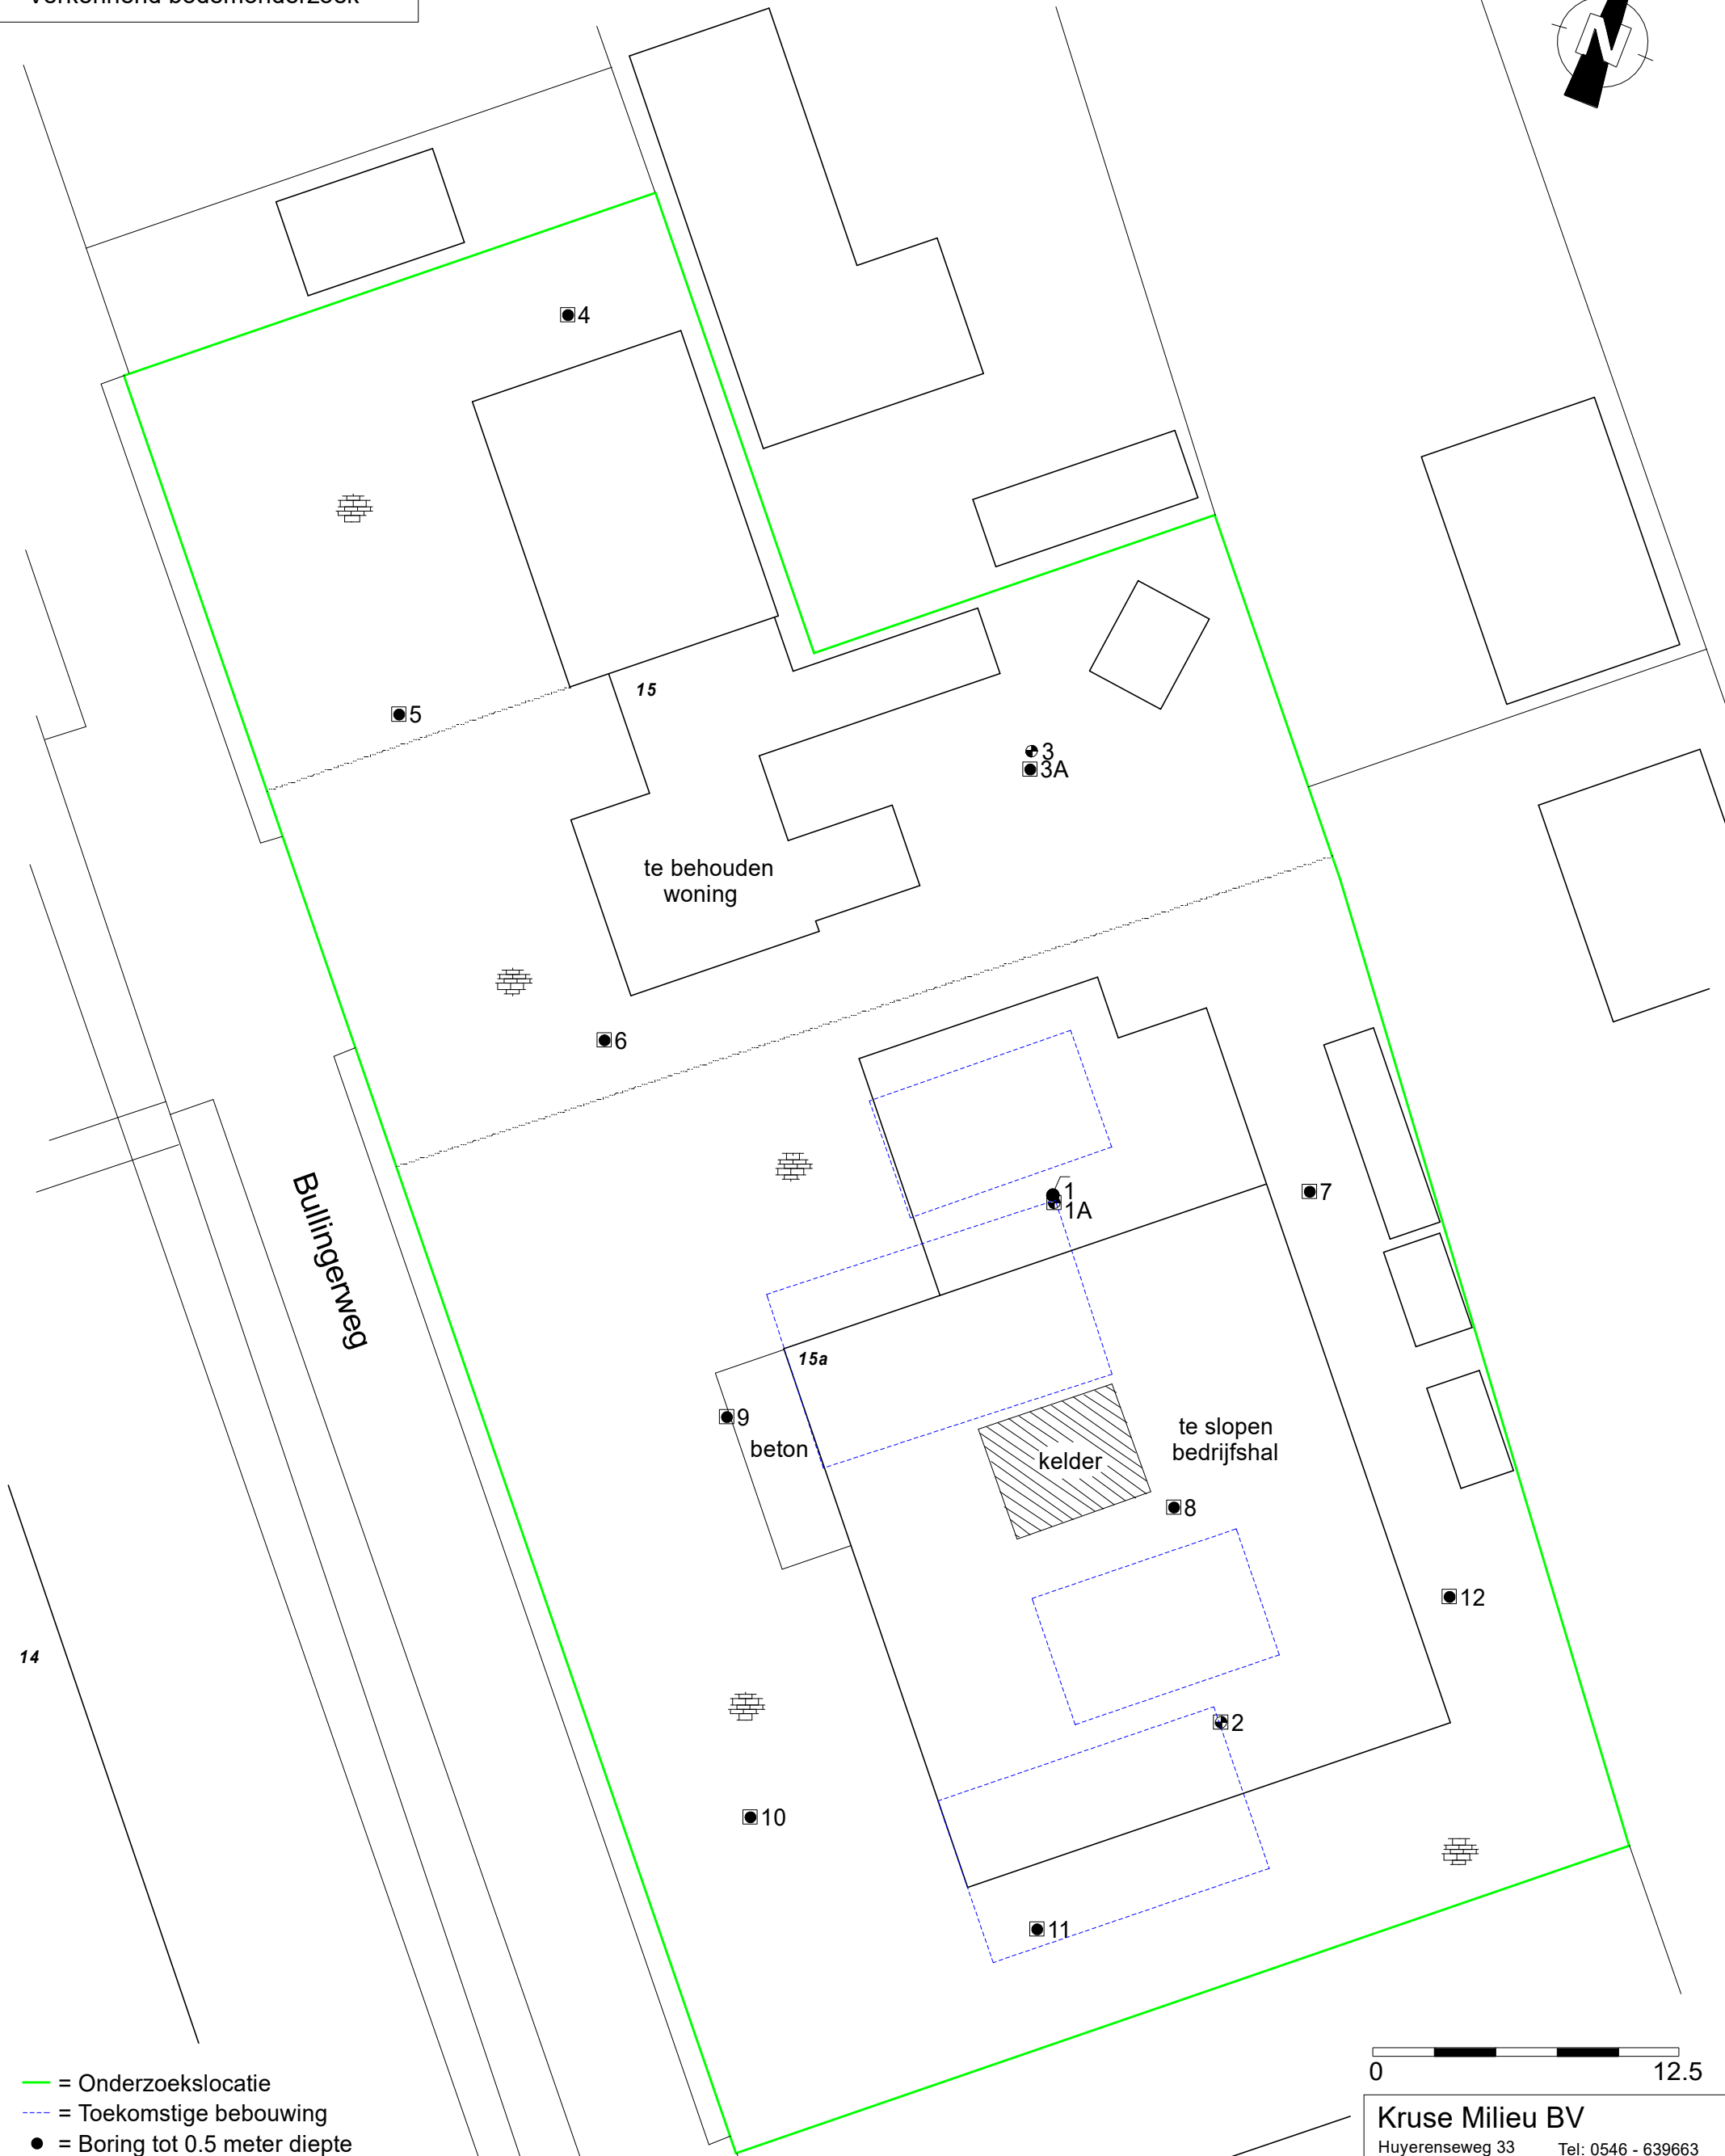
Verkennd bodemonderzoek

- = Onderzoekslocatie
- - - = Toekomstige bebouwing
- = Boring tot 0.5 meter diepte
- = Inspectiegat 30x30x50 cm
- = Boring tot 1.0 meter diepte
- = Boring tot 1.5/2.0 meter diepte
- = Peilbuis

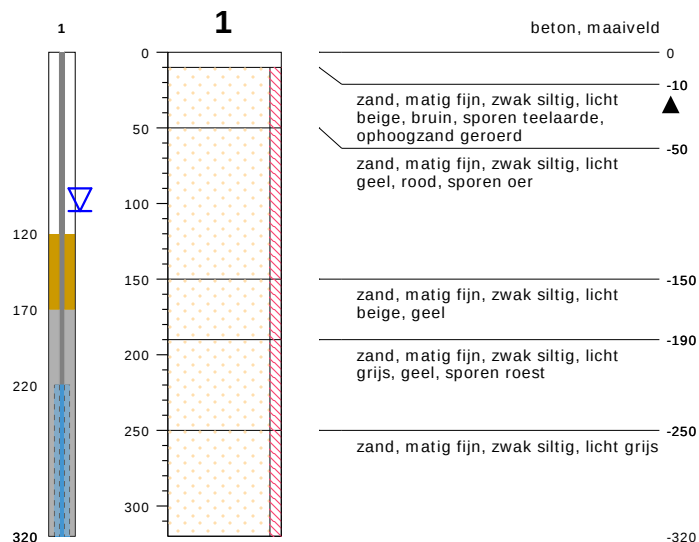
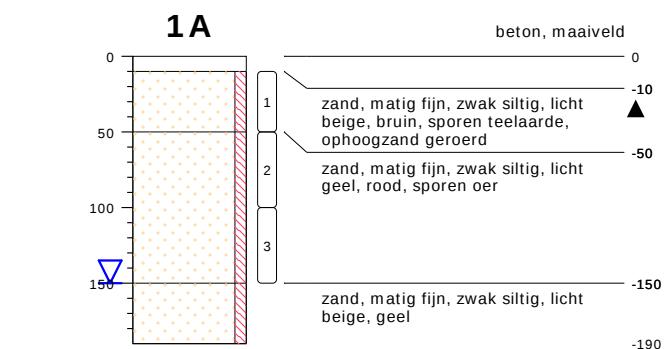
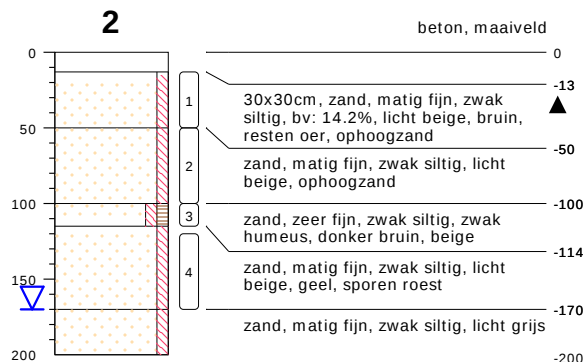
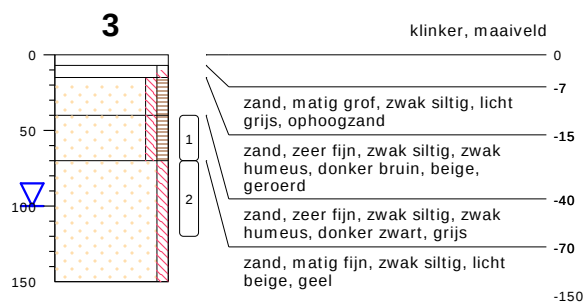
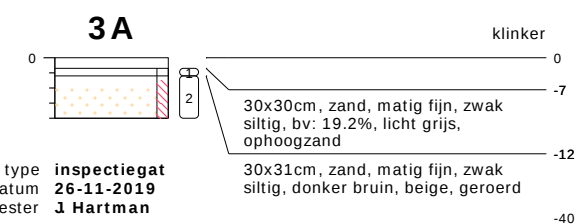
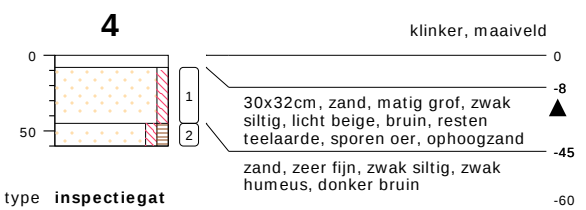
Bijlage II  
Boorstaten

type **inspectiegat**  
datum **19-11-2019**  
boormeester **J Hartman**

type **grondboring**  
datum **19-11-2019**  
boormeester **J Hartman**

type **inspectiegat**  
datum **26-11-2019**  
boormeester **J Hartman**

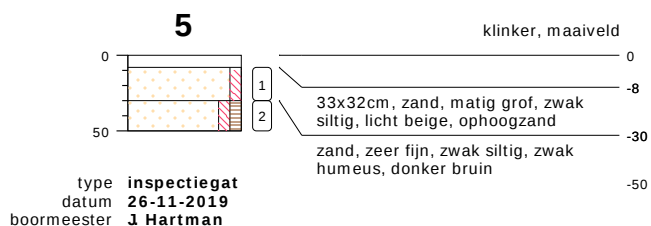
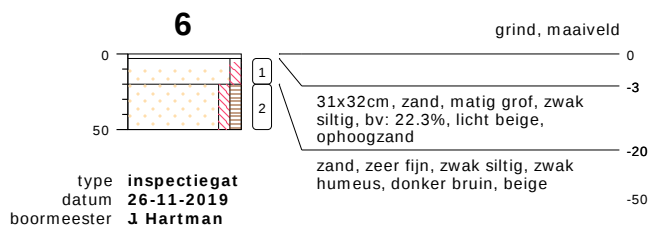
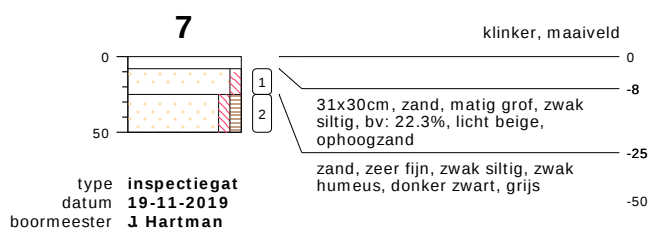
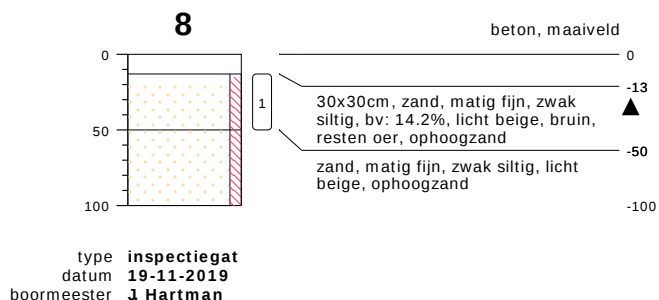
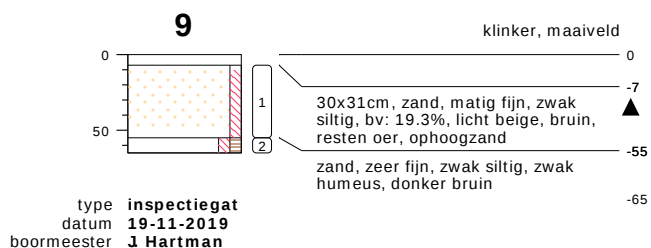
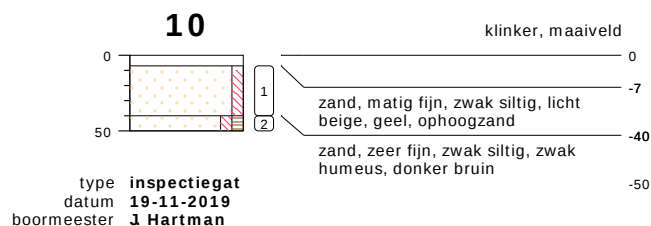
## bodemprofielen schaal 1:50

onderzoek Bullingerweg 15-15a - Staphorst  
projectcode 19068416  
datum 05-12-2019  
getekend conform NEN 5104  
pagina 2 van 3
