| Onderwerp: | <b>verkennend milieukundig bodemonderzoek volgens NEN 5740+A1 Oude Rijksweg nr. 182b te Staphorst</b> |
| Projectnummer: | <b>20-M9221</b> |
| Opdrachtgever: | <b>Vestus Bouwadvies</b> |
| Datum: | <b>12 november 2020</b> |

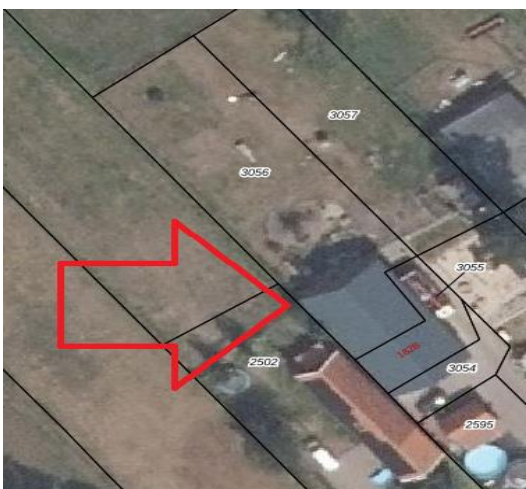
| <b>Gebruik</b> | <p>De onderzoekslocatie betreft een deel van het perceel gelegen aan de Oude Rijksweg nr. 182b te Staphorst.<br/>De locatie is onderverdeeld in drie kadastrale percelen: sectie AG nummers 3054, 3055 en 3056 (ged.), zie figuur 2.</p> <p><i>figuur 2: onderzoeksgebied</i></p> |
