## Bodemonderzoek

**Rapportage** : Verkennend bodemonderzoek

**Locatie** : Oude Rijksweg 327  
7954 EL Rouveen

**Kenmerk** : 21092

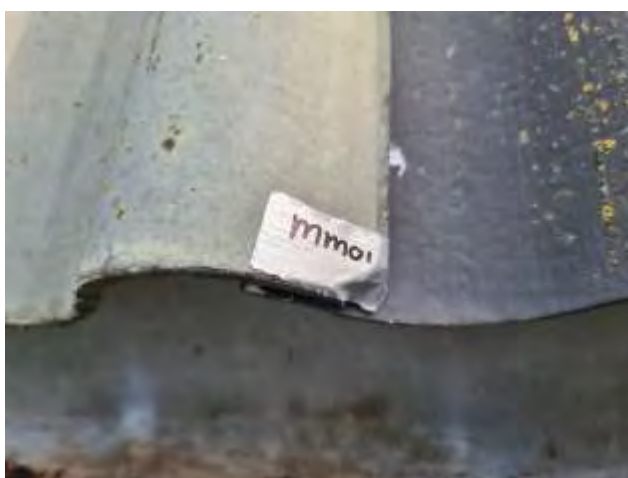
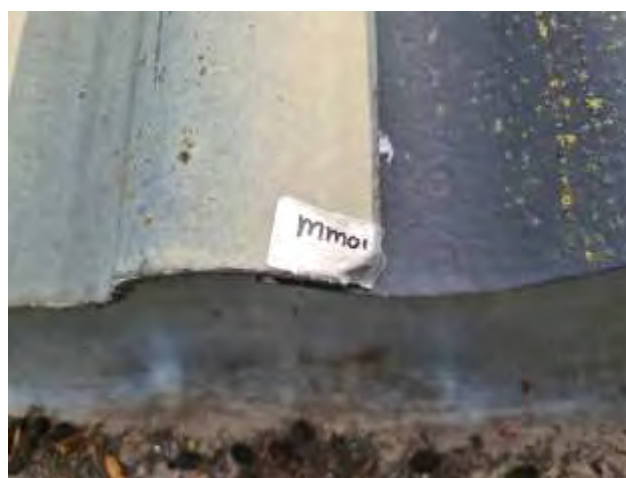
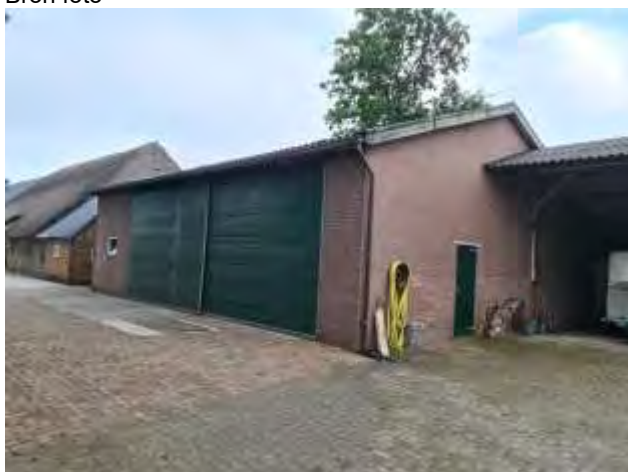
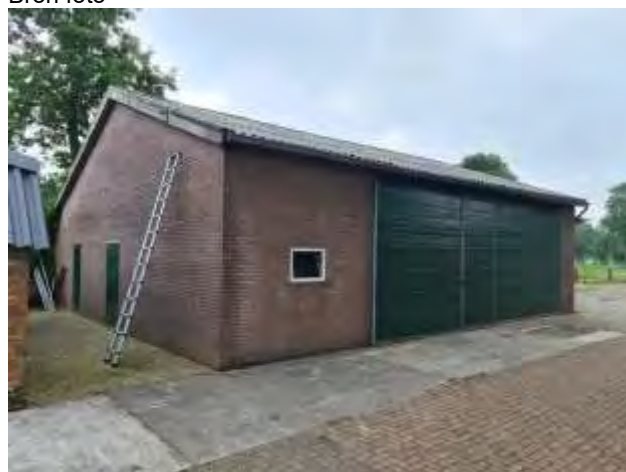
| <b>Hoeveelheid</b> | 235 m <sup>2</sup> | <b>Bevestiging</b> | geschroefd |
| <b>Bereikbaarheid</b> | goed | <b>Risicoklasse</b> | n.v.t. |

| <b>Aanbevelingen</b> | Geen aanbevelingen de bron is asbestvrij. |

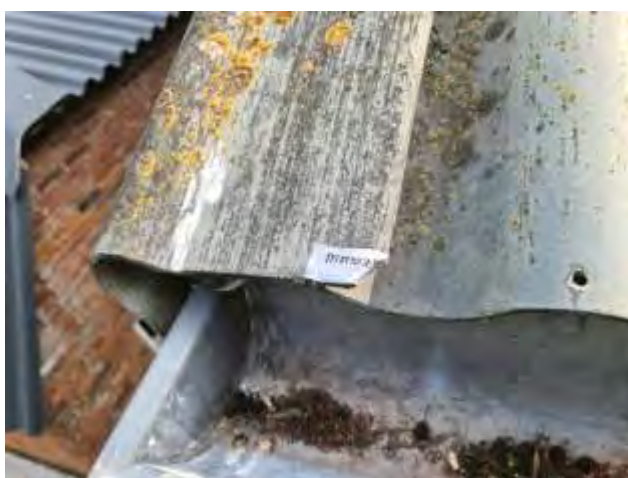
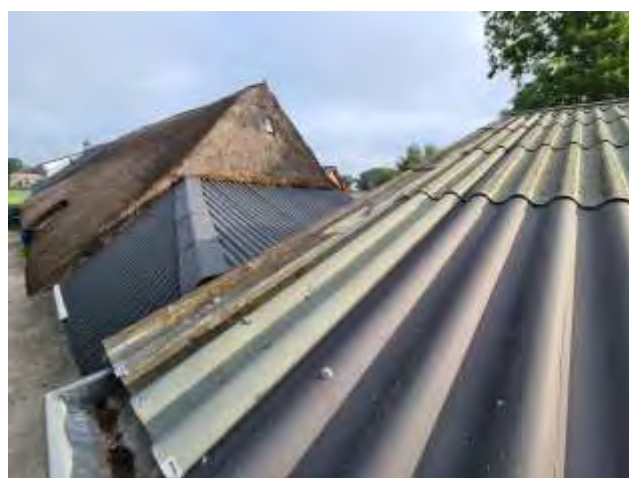
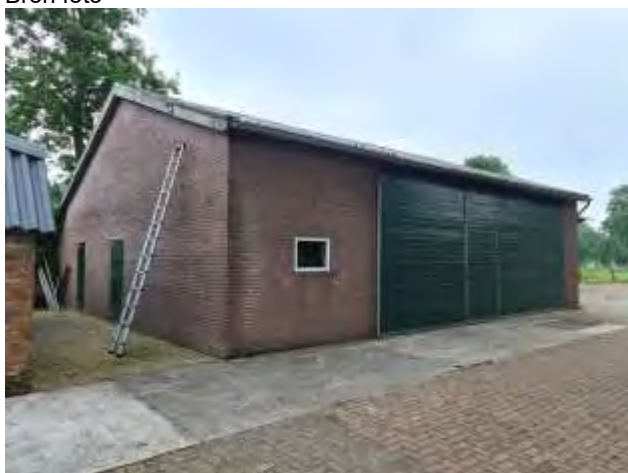
| <b>Hoeveelheid</b> | 22 m <sup>1</sup> | <b>Bevestiging</b> | geschroefd |
| <b>Bereikbaarheid</b> | goed | <b>Risicoklasse</b> | 2 buitensanering |

| <b>Aanbevelingen</b> | Geen direct risico, bron verwijderen voorafgaand aan renovatie en/of sloop. |

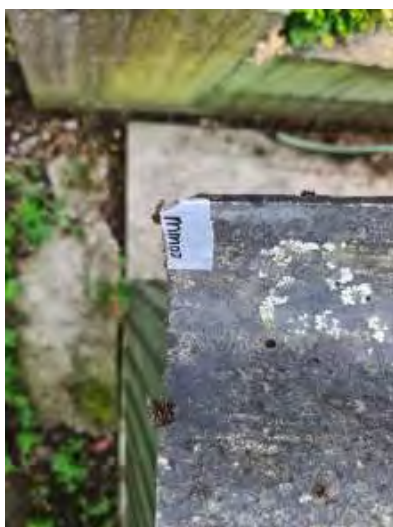
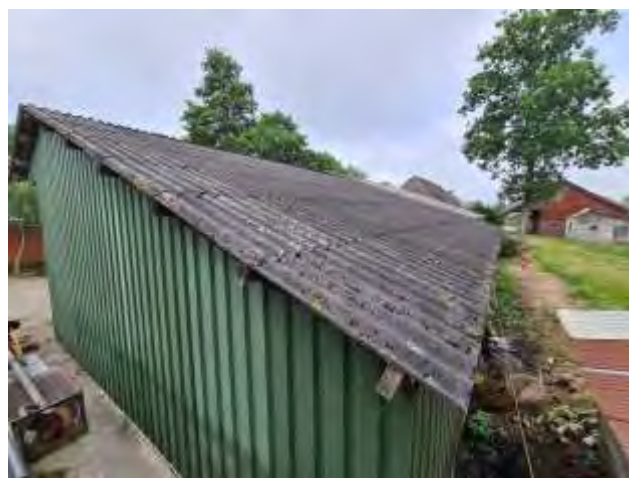
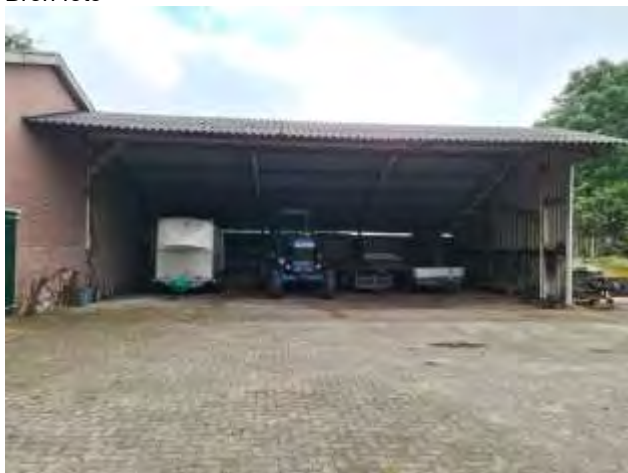
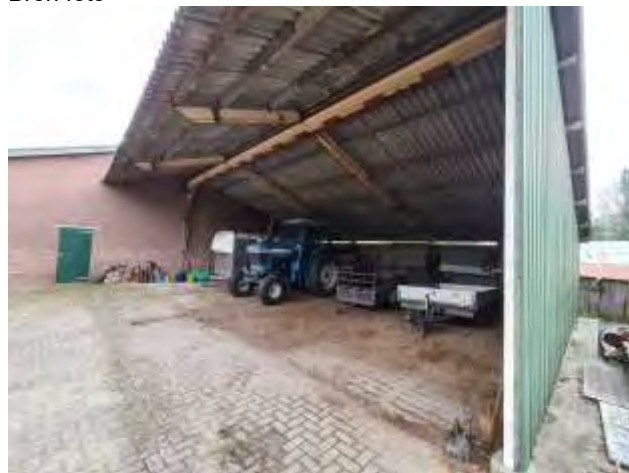
| <b>Hoeveelheid</b> | 186 m <sup>2</sup> | <b>Bevestiging</b> | geschroefd |
| <b>Bereikbaarheid</b> | matig | <b>Risicoklasse</b> | n.v.t. |

| <b>Aanbevelingen</b> | Geen aanbevelingen de bron is asbestvrij. |

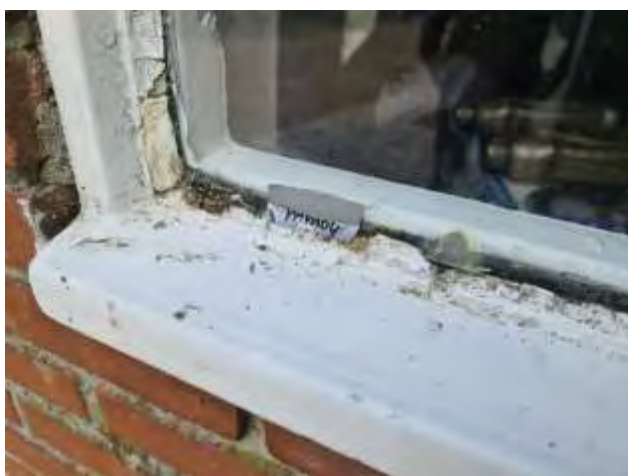
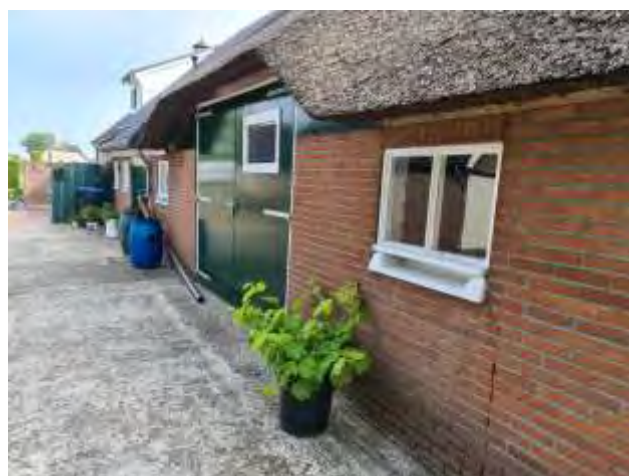
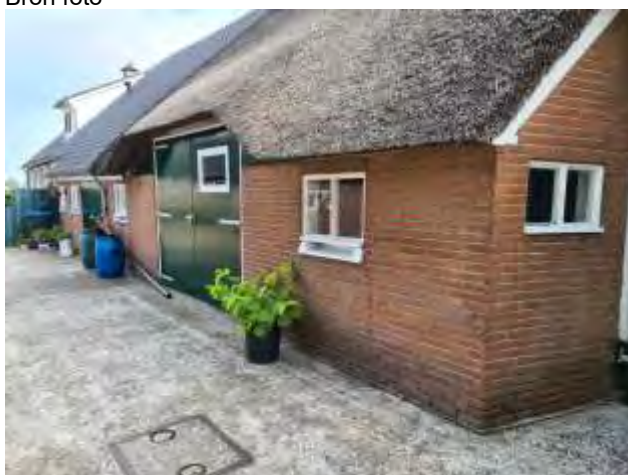
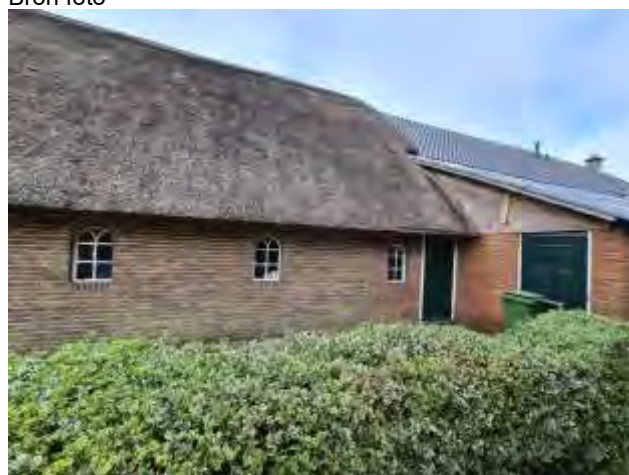
| <b>Hoeveelheid</b> | 19 stuks | <b>Bevestiging</b> | gesmeerd |
| <b>Bereikbaarheid</b> | goed | <b>Risicoklasse</b> | n.v.t. |

| <b>Aanbevelingen</b> | Geen aanbevelingen de bron is asbestvrij. |

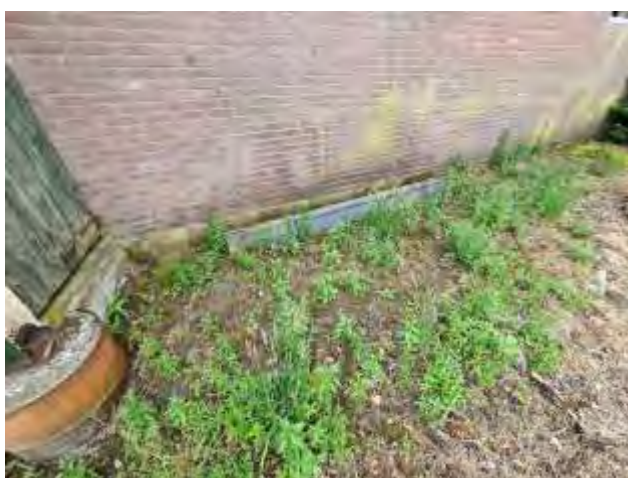
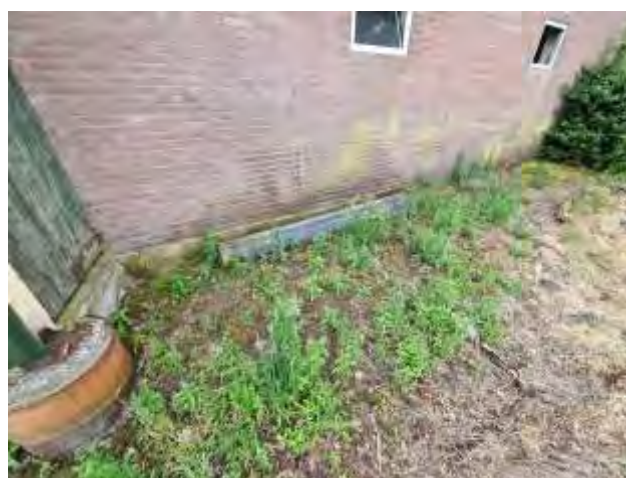
| <b>Hoeveelheid</b> | 2.5 m <sup>1</sup> | <b>Bevestiging</b> | Losliggend |
| <b>Bereikbaarheid</b> | goed | <b>Risicoklasse</b> | 1 buitensanering |

| <b>Aanbevelingen</b> | Geen direct risico, bron verwijderen voorafgaand aan renovatie en/of sloop. |

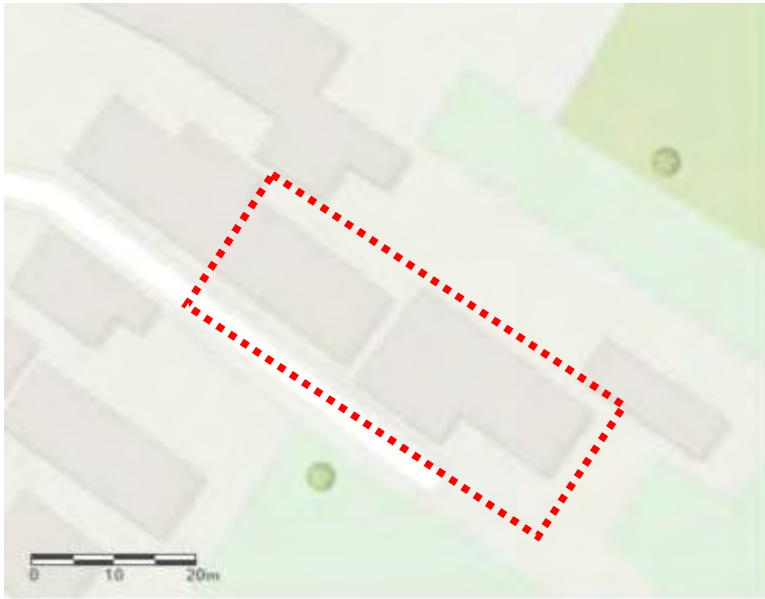
## 5.5 Bouwtekeningen, plattegronden en/of schetsen

Onderzoeksgebied binnen stippellijn  
tot aan de fundering/maaiveld - tot aan het naastgelegen  
bouwwerk - erfgrans
