| Onderwerp: | <b>verkennend milieukundig bodemonderzoek volgens<br/>NEN 5740+A1 Gemeenteweg achter nr. 319 te<br/>Staphorst</b> |
| Projectnummer: | <b>21-M10073</b> |
| Opdrachtgever: | <b>BJZ.nu</b> |
| Datum: | <b>01 november 2021</b> |

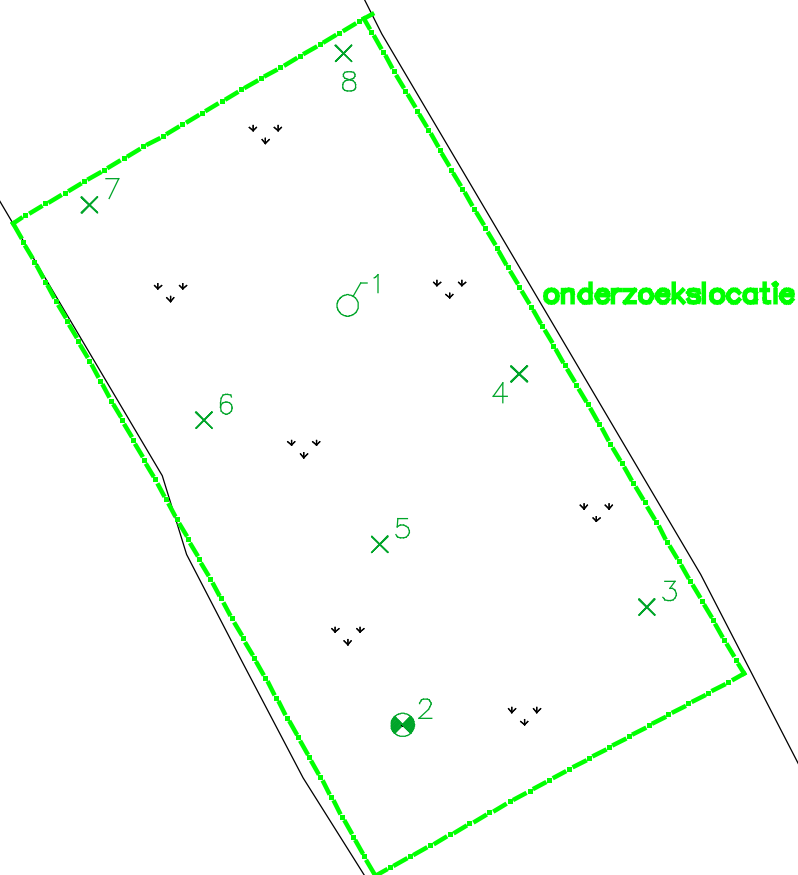
## BIJLAGE 2 ONDERZOEKSLOCATIE

\* = asbest op het maaiveld

G3 = inspectiegat 0.3x0.3 m

| x | = boring tot 1.0 m -mv. |
| ⊗ | = boring tot 2.0 m -mv. |
