**VERKENNEND BODEMONDERZOEK  
volgens NEN 5740  
en ASBEST IN GRONDONDERZOEK  
volgens NEN 5707**

***Oude Rijksweg 257  
Rouveen***

Datum: 11 oktober 2023

Rapportnummer: K2320242

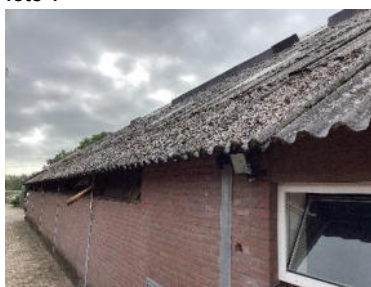
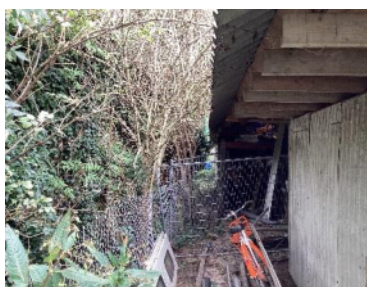
Tijdens de locatie-inspectie is dat de opstallen zijn bedekt met asbestverdachte dakbedekking (golfplaten) (foto 7 en 8). Er bevinden zich geen goten aan de opstallen en de bodem onder de strook langs het zuidelijk dakvlak is onverhard. Door verwerking kunnen asbestvezels met het regenwater uitspoelen en op de bodem terecht komen. Als er geen sprake is van een dakgoot en er is geen sprake van een gesloten verharding, kunnen de vezels in de bodem terechtkomen. De zogenaamde druppelzone is dan verdacht op het voorkomen van asbest.

Uit informatie van de opdrachtgever betreft het asbestvrije golfplaten. Desondanks heeft er een asbest in grondonderzoek ter plaatse van de druppelzone plaatsgevonden.

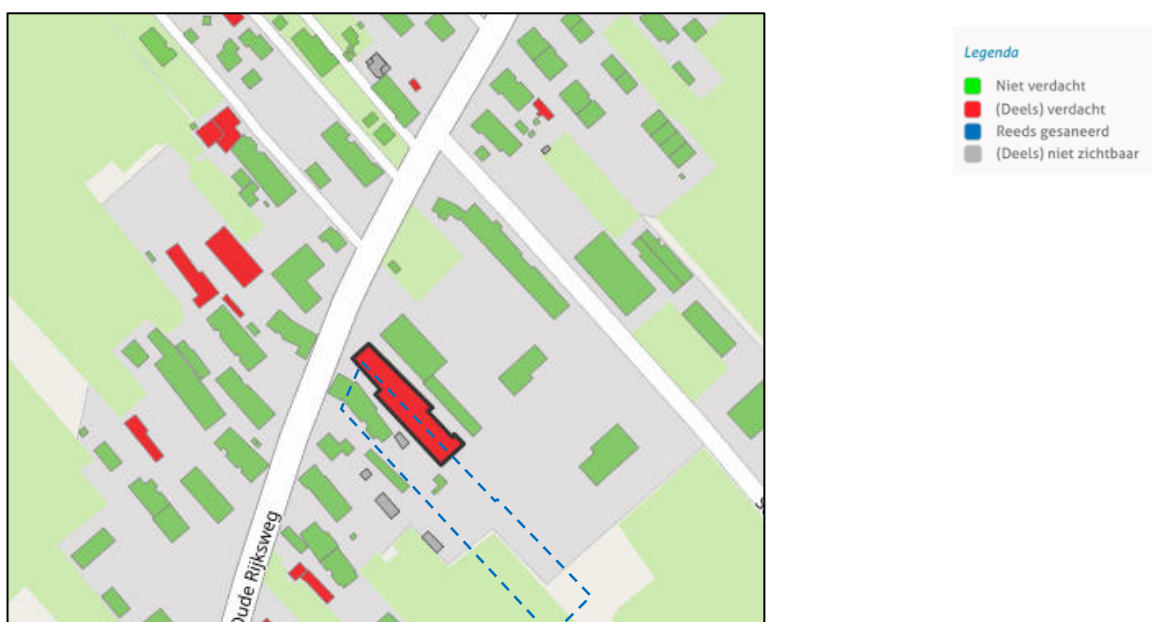
Volgens de asbestdakenkaart van de Provincie Overijssel zijn op de locatie daken met asbestverdachte dakbedekking aanwezig. Onderstaand een uitsnede van de asbestdakenkaart provincie Overijssel.

**Afbeelding:** uitsnede asbestdakenkaart (bron: Overijssel)

Uit informatie van de opdrachtgever blijkt dat de daken van de agrarische opstallen zijn bedekt met asbestvrije golfplaten. De woonboerderij is bedekt met riet. Tijdens de locatie-inspectie zijn geen bijzonderheden (kenmerk) waargenomen welke duiden op een asbestvrije dakbedekking. Derhalve is de zogeheten druppelzone van het westelijk dakvlak als verdachte deellocatie opgenomen in onderhavig onderzoek.

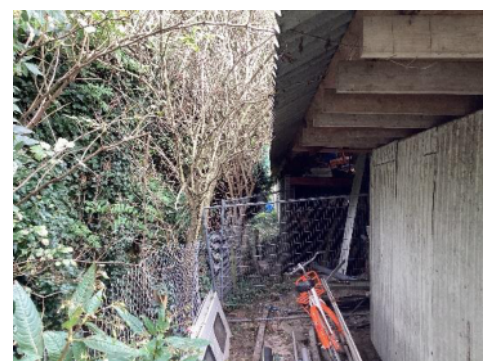
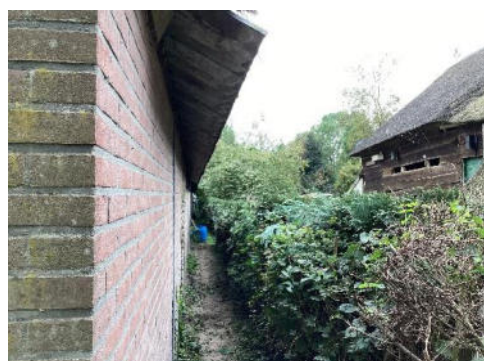
Foto 7 voor druppelzone

Foto 8 voor druppelzone
