## Verkennd bodemonderzoek Gemeenteweg 324 te Staphorst

Project 2019-0265

datum  
4 juli 2019

opdrachtgever  
Vestus Bouwadvies

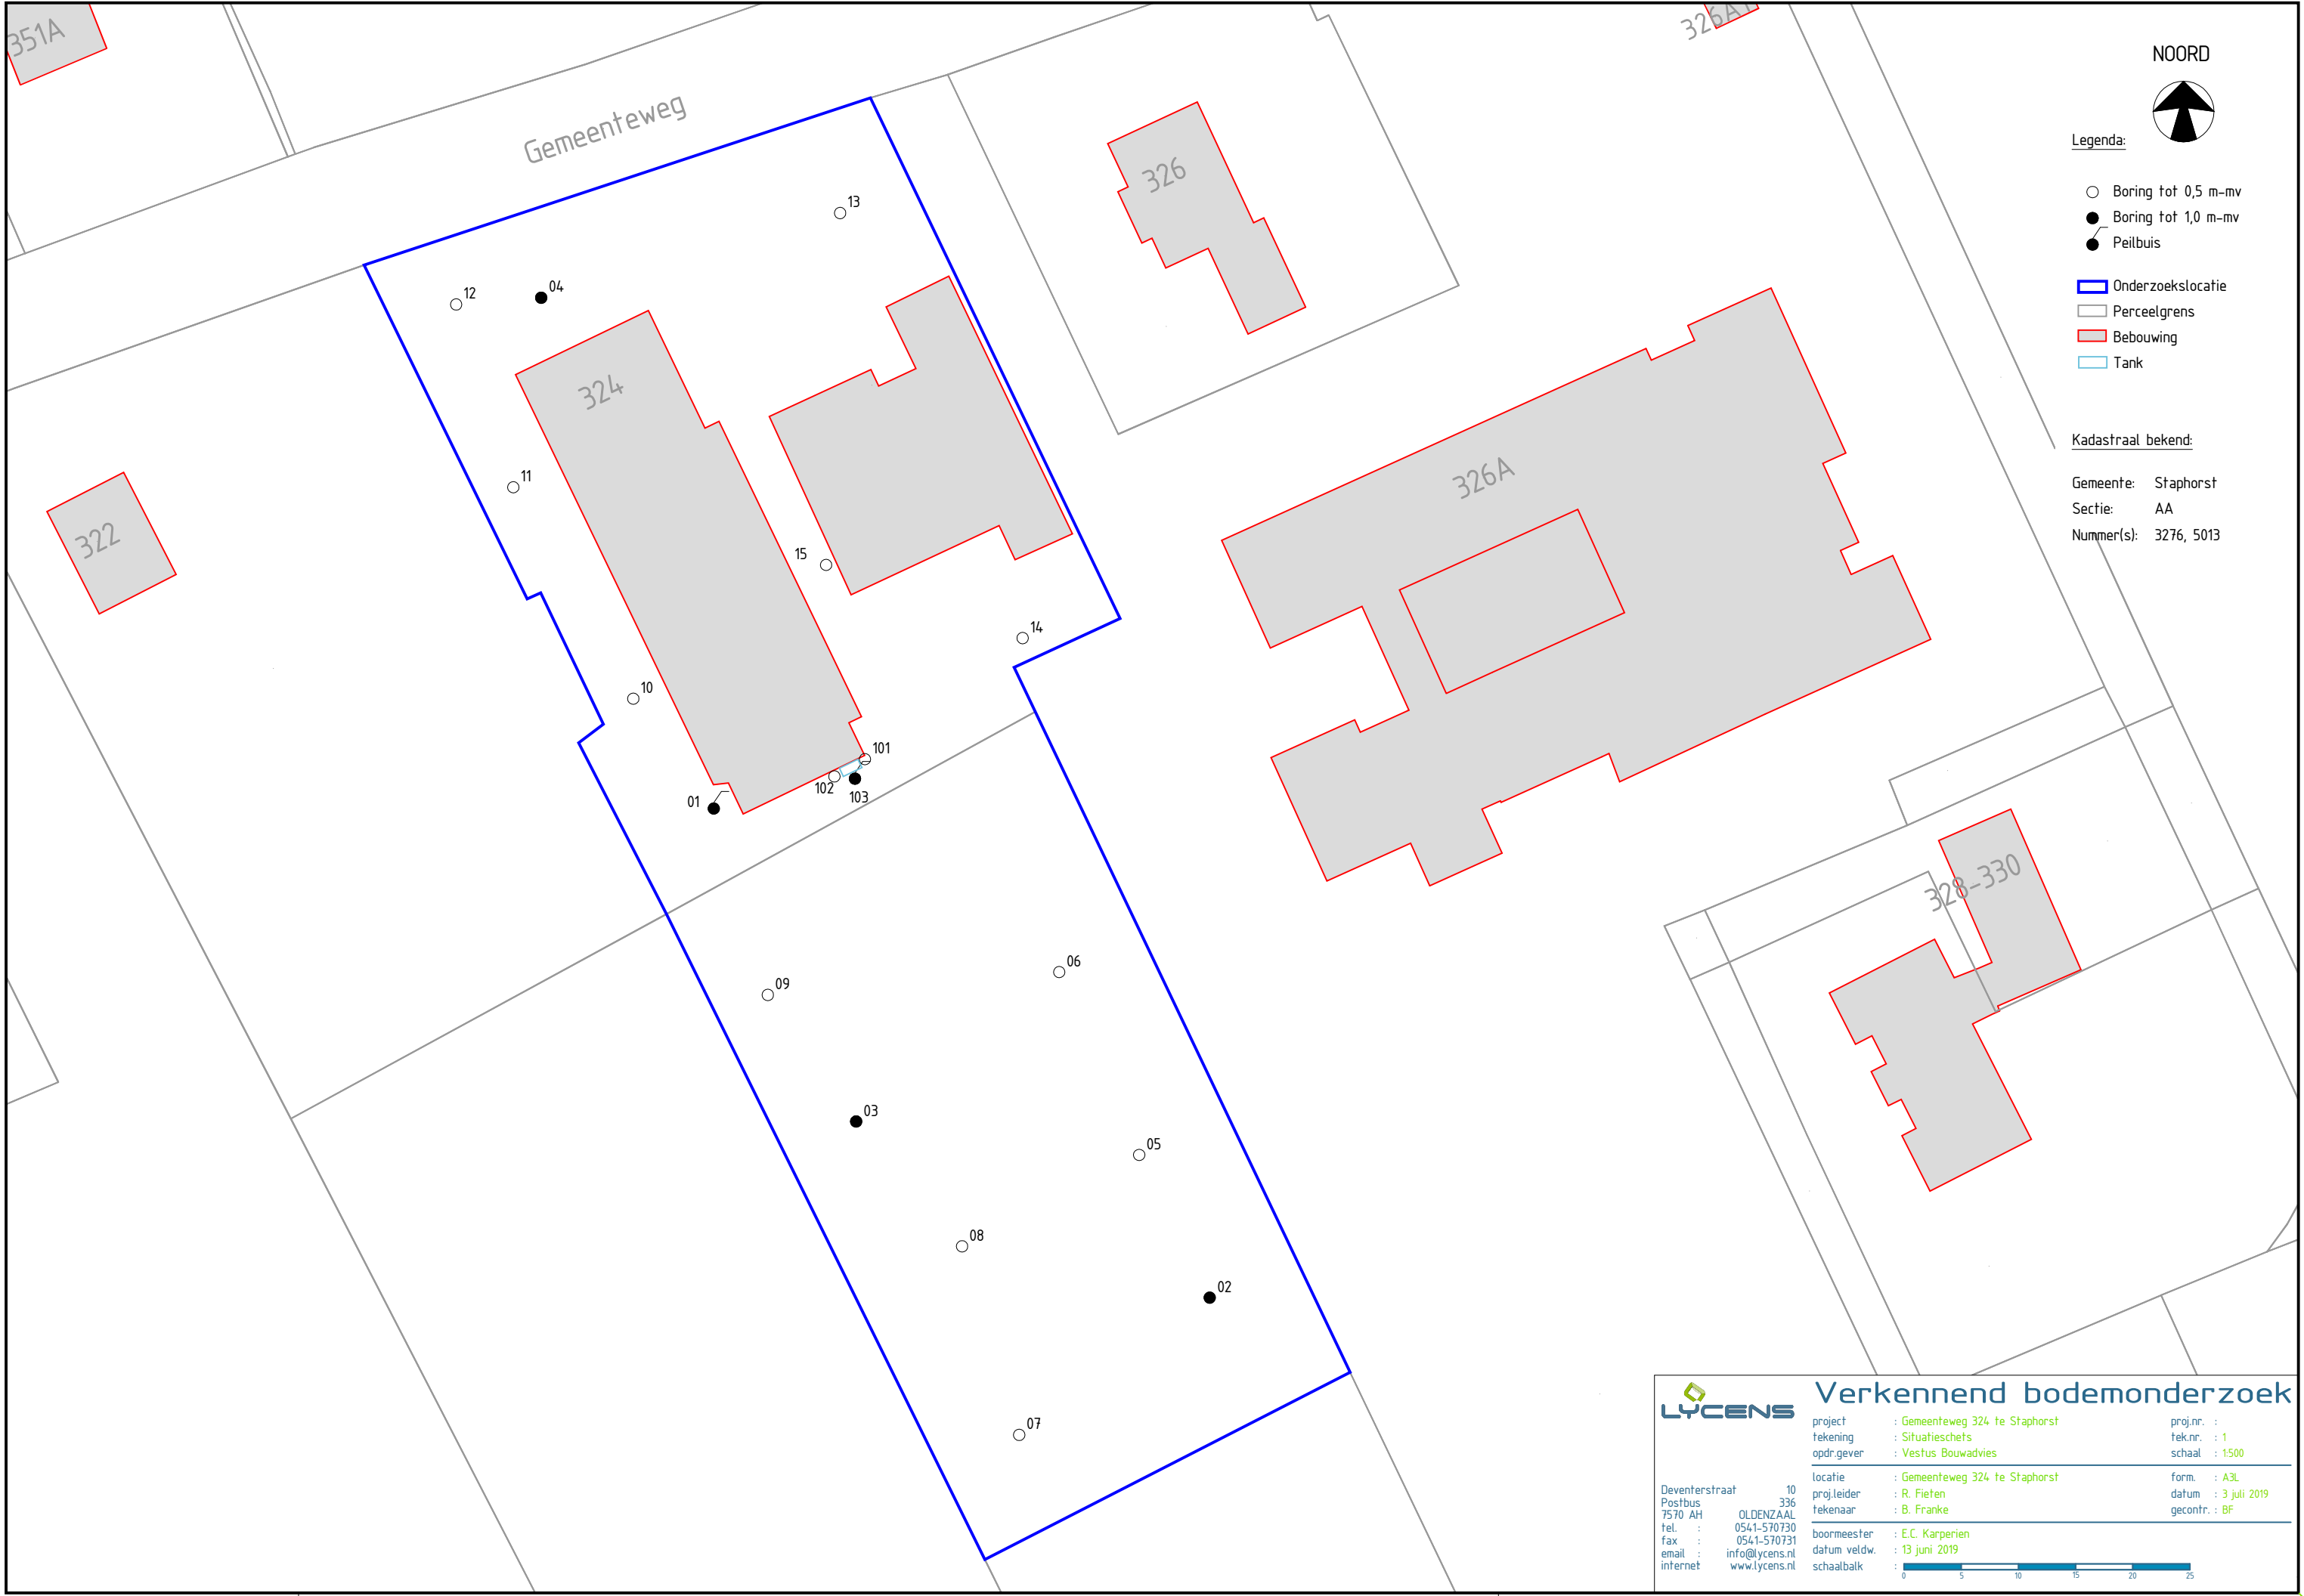
BIJLAGE 2  
SITUATIETEKENING

Beide peilbuizen zijn na plaatsing op 13 juni 2019 en voor bemonstering conform NEN 5744:2011 op 20 juni 2019 door de heer E.C. Karperien doorgepompt. De posities van de onderzoekspunten zijn op de tekening in bijlage 2 weergegeven.

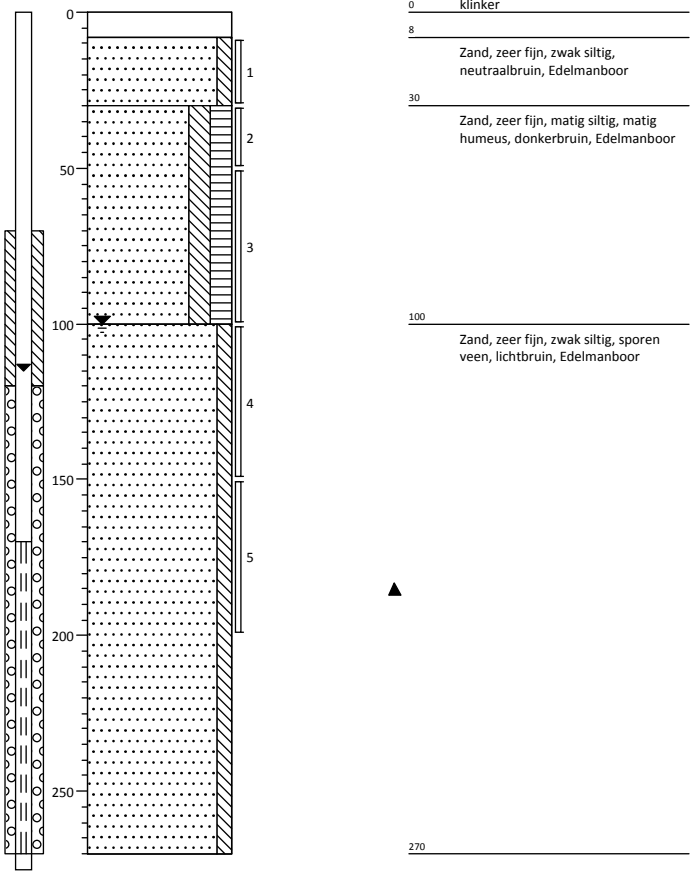
Boring: 01

Op het onverdachte terreindeel zijn elf boringen tot 0,5 m-mv, drie boringen tot 1,0 m-mv en één boring tot 2,7 m-mv verricht (01 t/m 15). Laatstgenoemde boring is afgewerkt met een peilbuis. Het filter van de peilbuis staat op een diepte van circa 1,7 tot 2,7 m-mv.

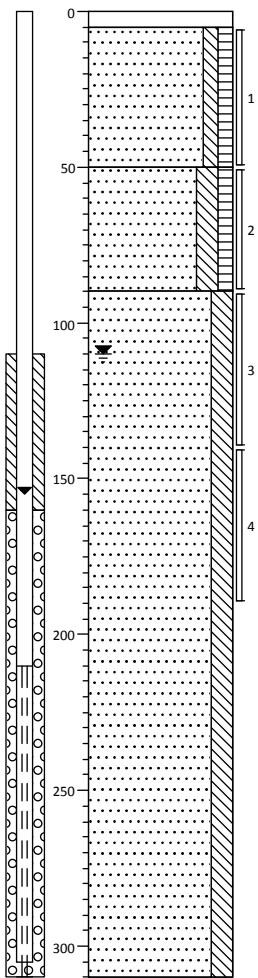
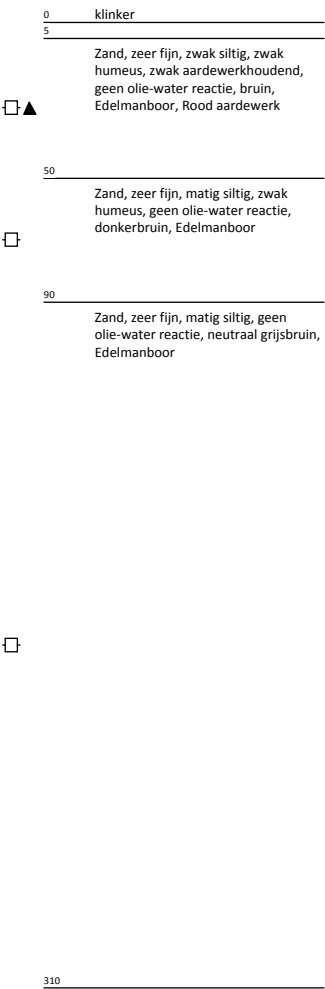
Boring: 103

Ter plaatse van de bovengrondse tanklocatie zijn drie boringen verricht. Hiervan zijn twee boringen (101-102) verricht tot een diepte van circa 0,5 m-mv. Betreffende boringen zijn op deze diepte gestaakt. Daarnaast is één boring (103) verricht tot een diepte van circa 3,1 m-mv en afgewerkt met een peilbuis. Het filter van de peilbuis staat op een diepte van circa 2,1 tot 3,1 m-mv.
