## Verkennd Bodemonderzoek

Project: 2022-403

Locatie: Perceel achter Oude Rijksweg 466D  
te Rouveen

Datum: 29 december 2022

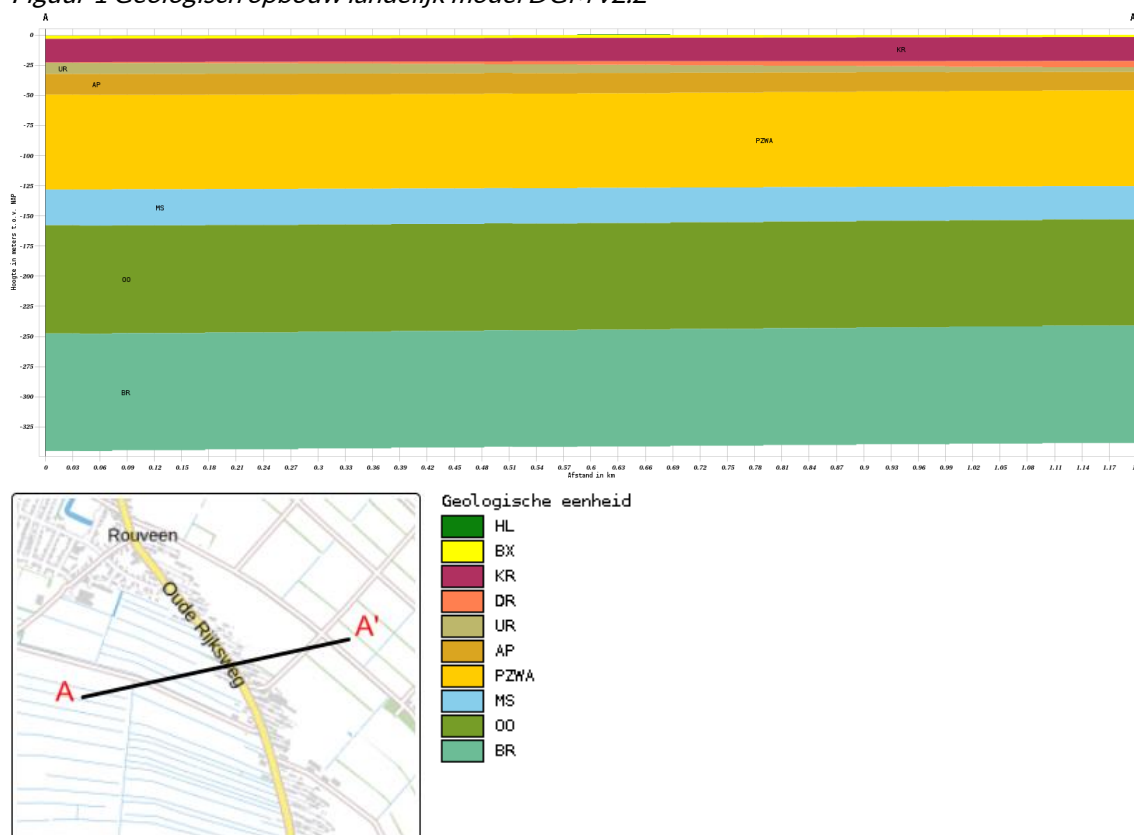
*Figuur 1 Geologisch opbouw landelijk model DGM v2.2*

De regionale geohydrologische bodemopbouw is weergegeven in onderstaande figuur.

De boorlocatie bevindt zich circa 0,5 meter boven NAP. De regionale grondwaterstroming is noordwestelijk.

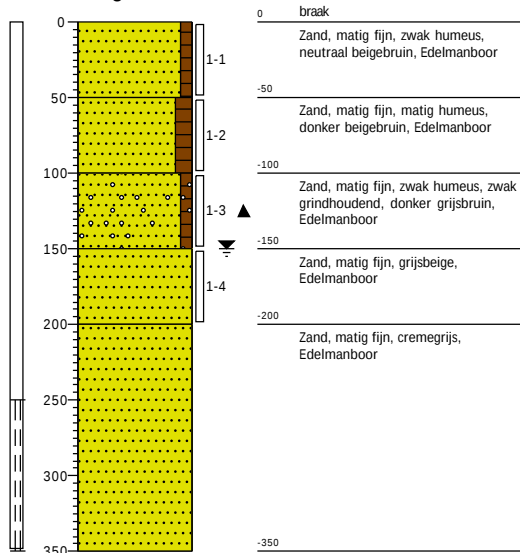
### Boring: 1

X: 209457,35  
Y: 513919,36  
Datum: 15-12-2022  
GWS: 150

| Boring/Gat | Diepte boring (m -mv) | Traject (m -mv) | Grondsoort | Waargenomen bijzonderheden |
|---|---|---|---|---|
| 1 | 3,50 | 1,00 - 1,50 | Zand | zwak grindhoudend |

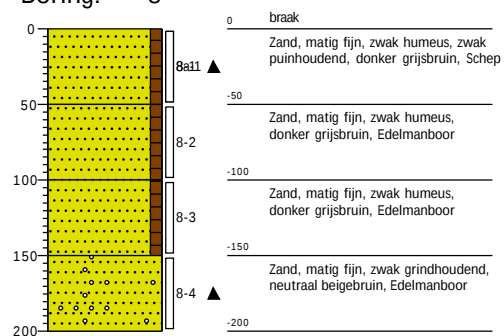
### Boring: 8

X: 209469,79  
Y: 513904,67  
Datum: 15-12-2022

| Boring/Gat | Diepte boring (m -mv) | Traject (m -mv) | Grondsoort | Waargenomen bijzonderheden |
|---|---|---|---|---|
| 8 | 2,00 | 0,00 - 0,50 | Zand | zwak puinhoudend |
| | | 1,50 - 2,00 | Zand | zwak grindhoudend |

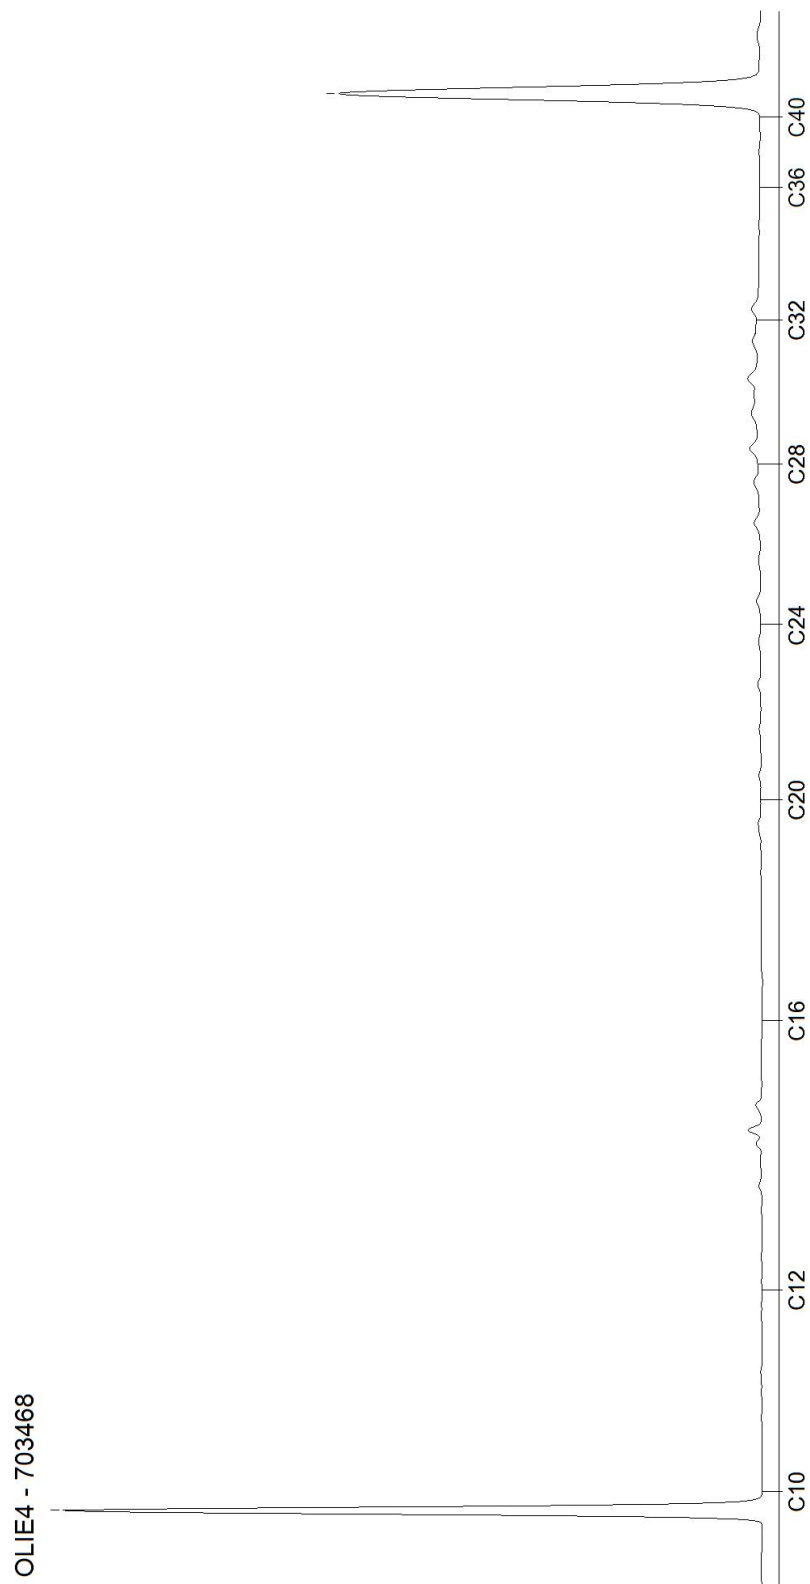
**Monster beschrijving: BM1**

CHROMATOGRAM for Order No. 1224266, Analysis No. 703468, created at 20.12.2022 13:30:01

| Monster | Traject (m-mv) | Samenstelling | Verhogingen |
|---|---|---|---|
| BM1 | 0,00 - 0,50 | 10 (0,00 - 0,50)<br>2 (0,00 - 0,50)<br>5 (0,00 - 0,50)<br>6 (0,00 - 0,50) | - |

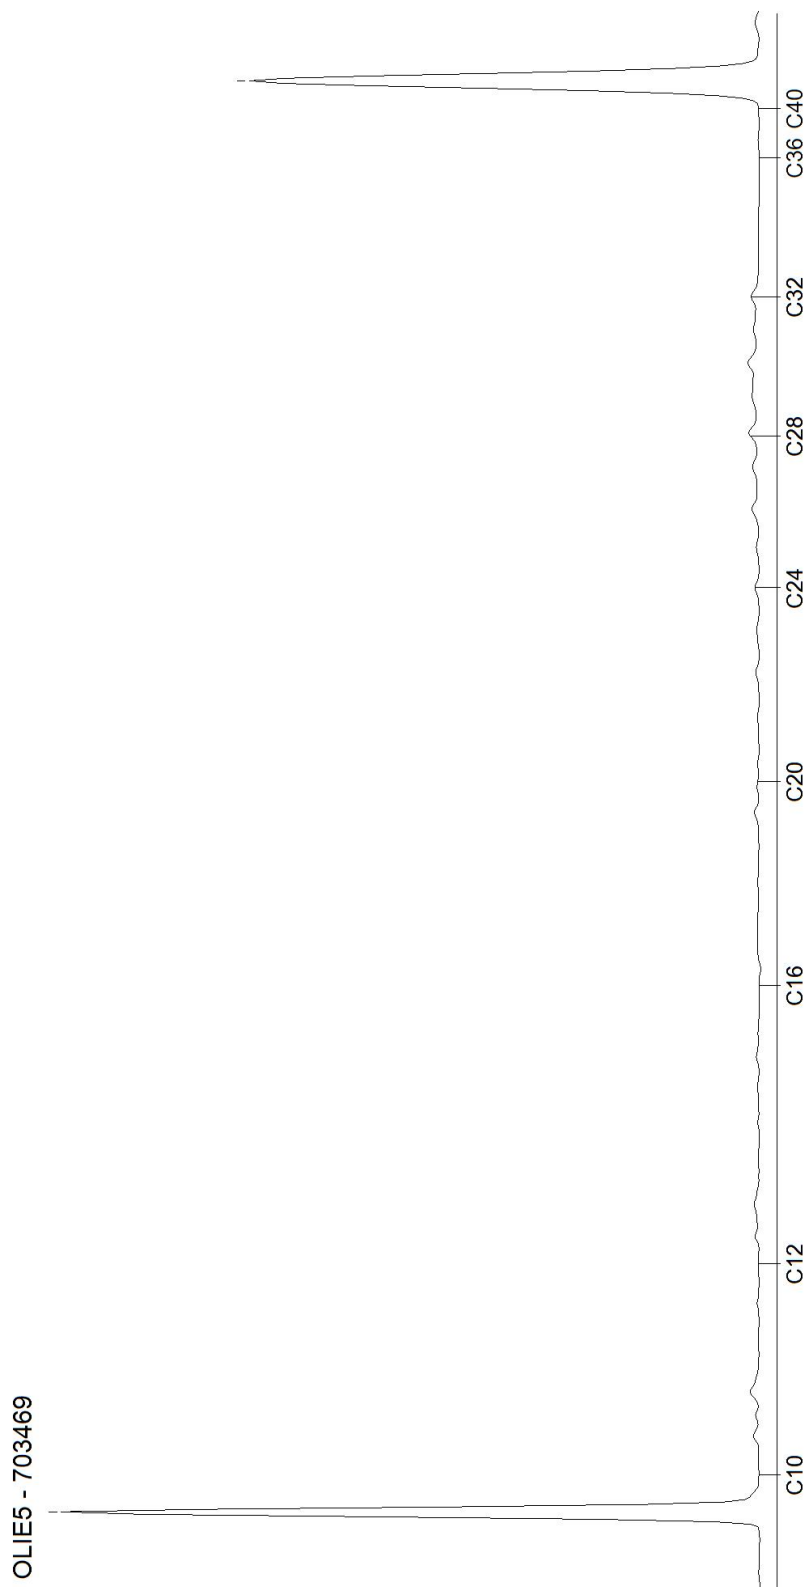
**Monster beschrijving: BM2**

CHROMATOGRAM for Order No. 1224266, Analysis No. 703469, created at 20.12.2022 09:20:32

| Monster | Traject (m-mv) | Samenstelling | Verhogingen |
|---|---|---|---|
| BM2 | 0,00 - 0,50 | 11 (0,00 - 0,50)<br>3 (0,00 - 0,50)<br>7 (0,00 - 0,50)<br>8 (0,00 - 0,50) | - |

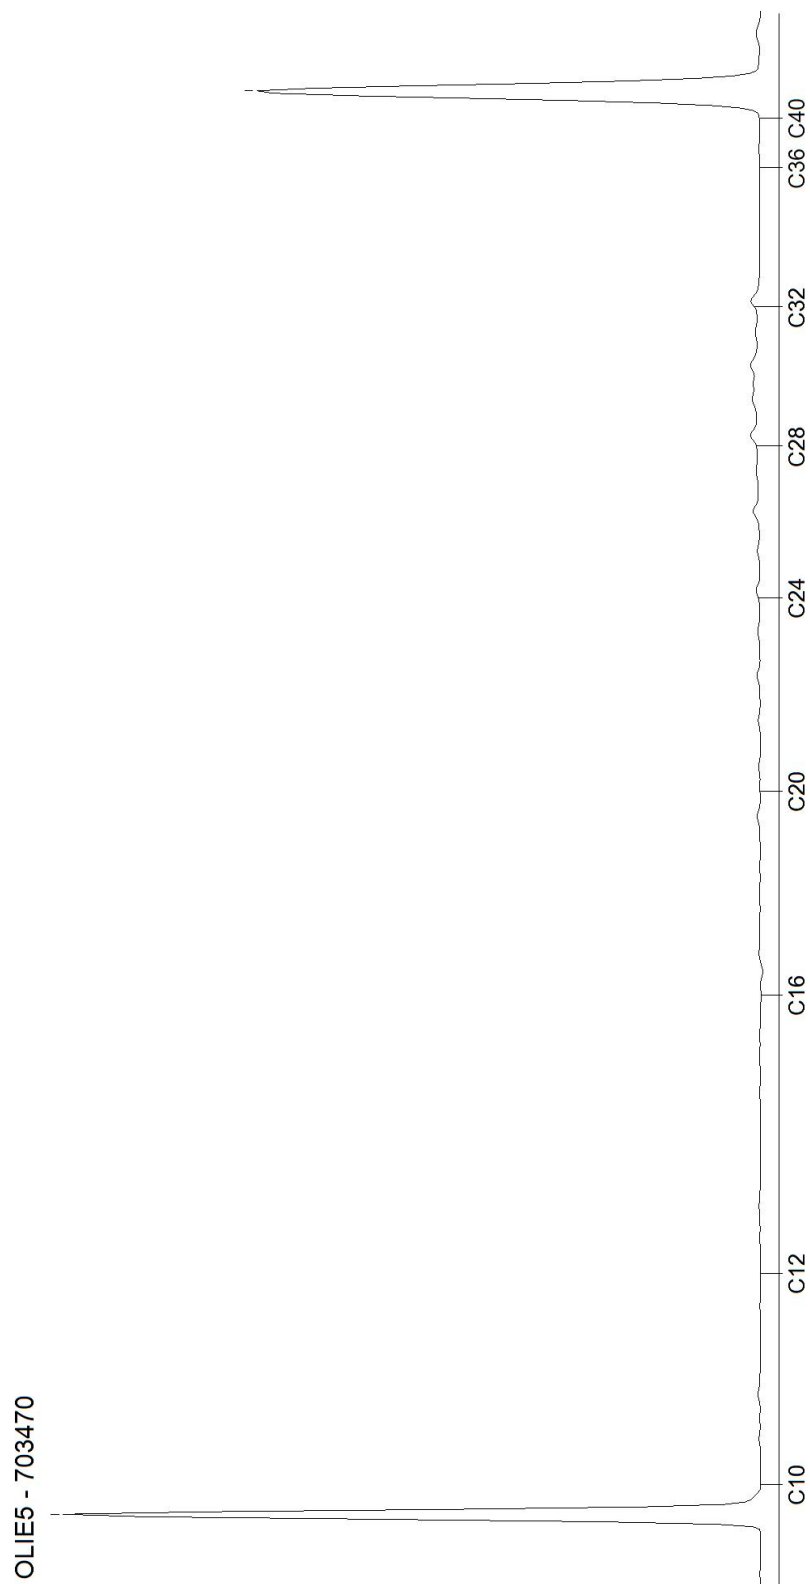
**Monster beschrijving: OM1**

CHROMATOGRAM for Order No. 1224266, Analysis No. 703470, created at 20.12.2022 09:20:32

| Monster | Traject (m-mv) | Samenstelling | Verhogingen |
|---|---|---|---|
| OM1 | 0,50 - 2,00 | 1 (0,50 - 1,00)<br>1 (1,00 - 1,50)<br>1 (1,50 - 2,00)<br>8 (0,50 - 1,00)<br>8 (1,00 - 1,50)<br>8 (1,50 - 2,00) | - |

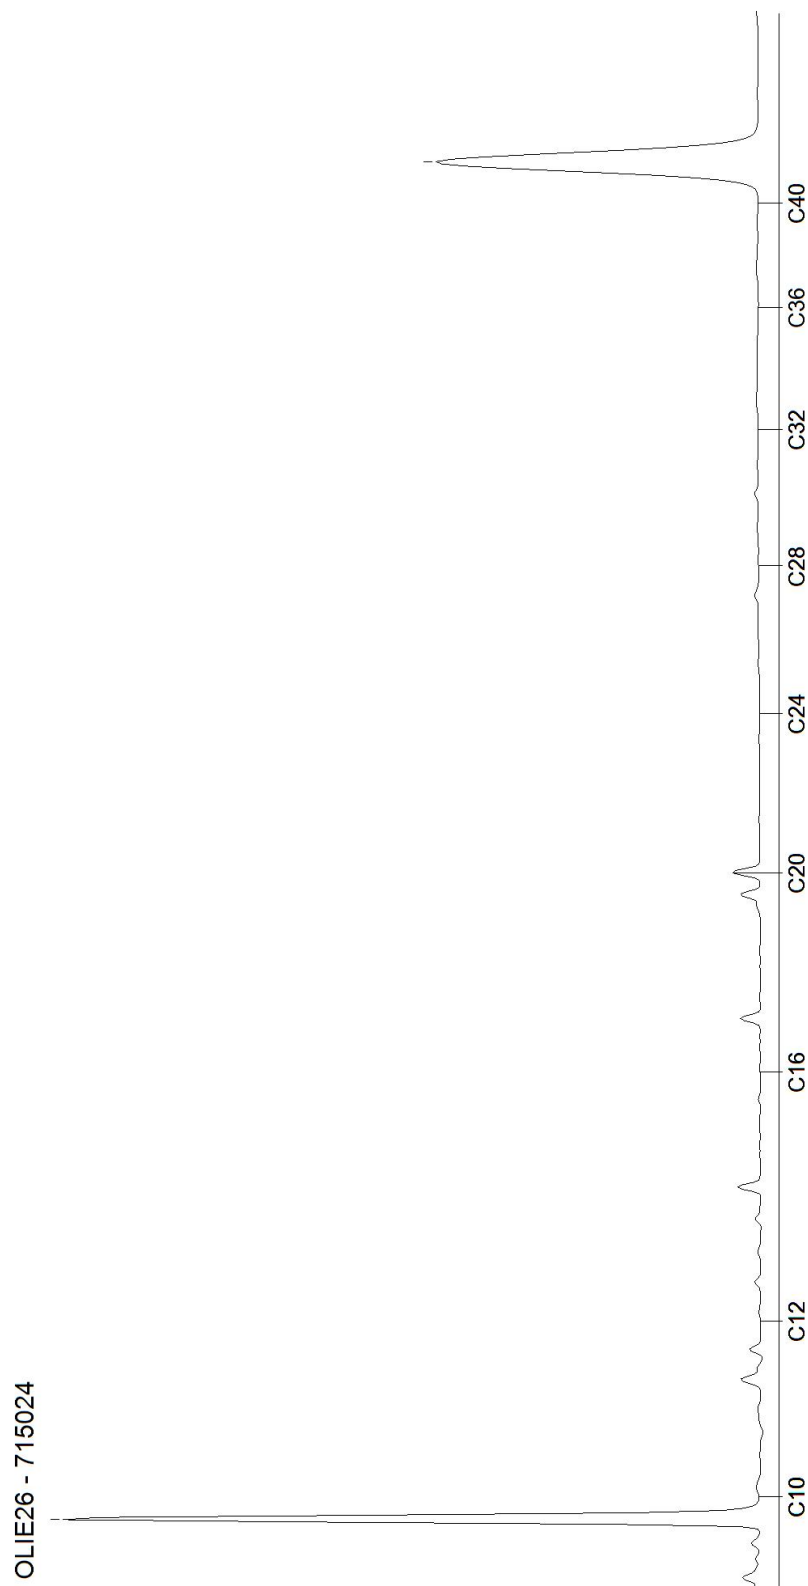
**Monster beschrijving: Pb1wm1**

CHROMATOGRAM for Order No. 1226397, Analysis No. 715024, created at 27.12.2022 13:38:48

| Monster | Traject (m-mv) | Samenstelling | Verhogingen |
|---|---|---|---|
| Pb1wm1 | 2,50 - 3,50 | Pb1 | Ba* |
