| Onderwerp: | <b>verkennend milieukundig bodemonderzoek volgens<br/>NEN 5740+A1 Oude Rijksweg nr. 229 te Rouveen</b> |
| Projectnummer: | <b>23-M10861</b> |
| Opdrachtgever: | <b>BJZ.nu</b> |
| Datum: | <b>26 juli 2023</b> |

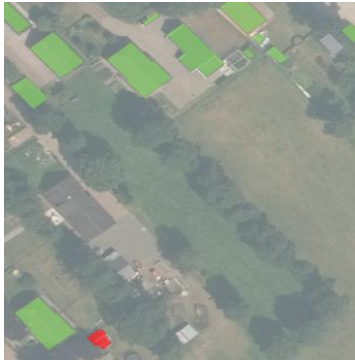
| <b>Aanwezigheid asbest</b> | <p>De onderzoekslocatie is onbebouwd (zie figuur 2).</p> <p><i>figuur 2: asbestdakenkaart Overijssel</i></p> <p>De daken van aangrenzende bebouwing zijn niet verdacht voor asbesthoudend materiaal.</p> <p>Er is geen informatie bekend omtrent de evt. aanwezigheid van asbest in de bodem t.p.v. het plangebied.</p> <p>Er bestaat altijd de mogelijkheid dat asbest (afval/puin) ed. is begraven. Op voorhand is hiervan geen informatie bekend.</p> |

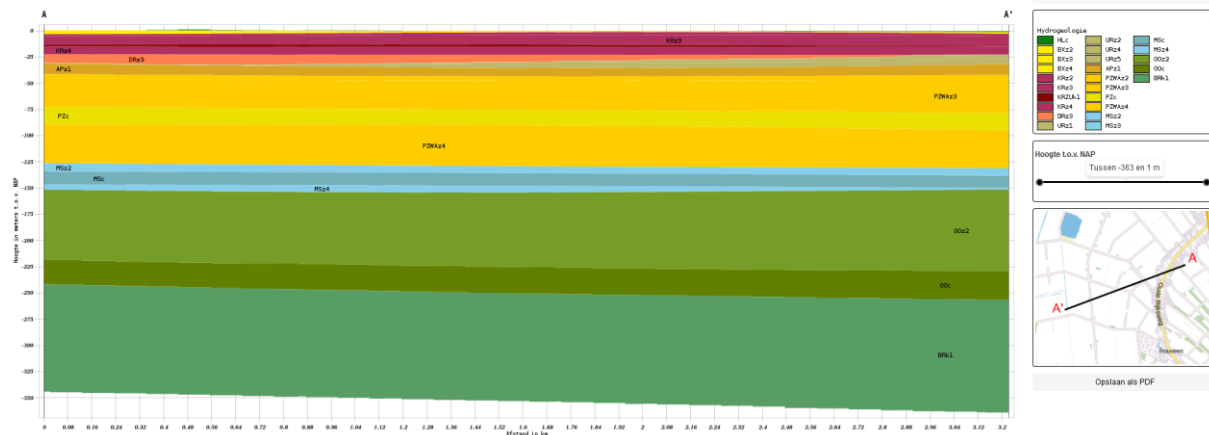
figuur 3: geohydrologische opbouw

In figuur 3 staat de geohydrologische opbouw weergegeven.

Verticale Doorsnede BRO REGIS II v2.2.1

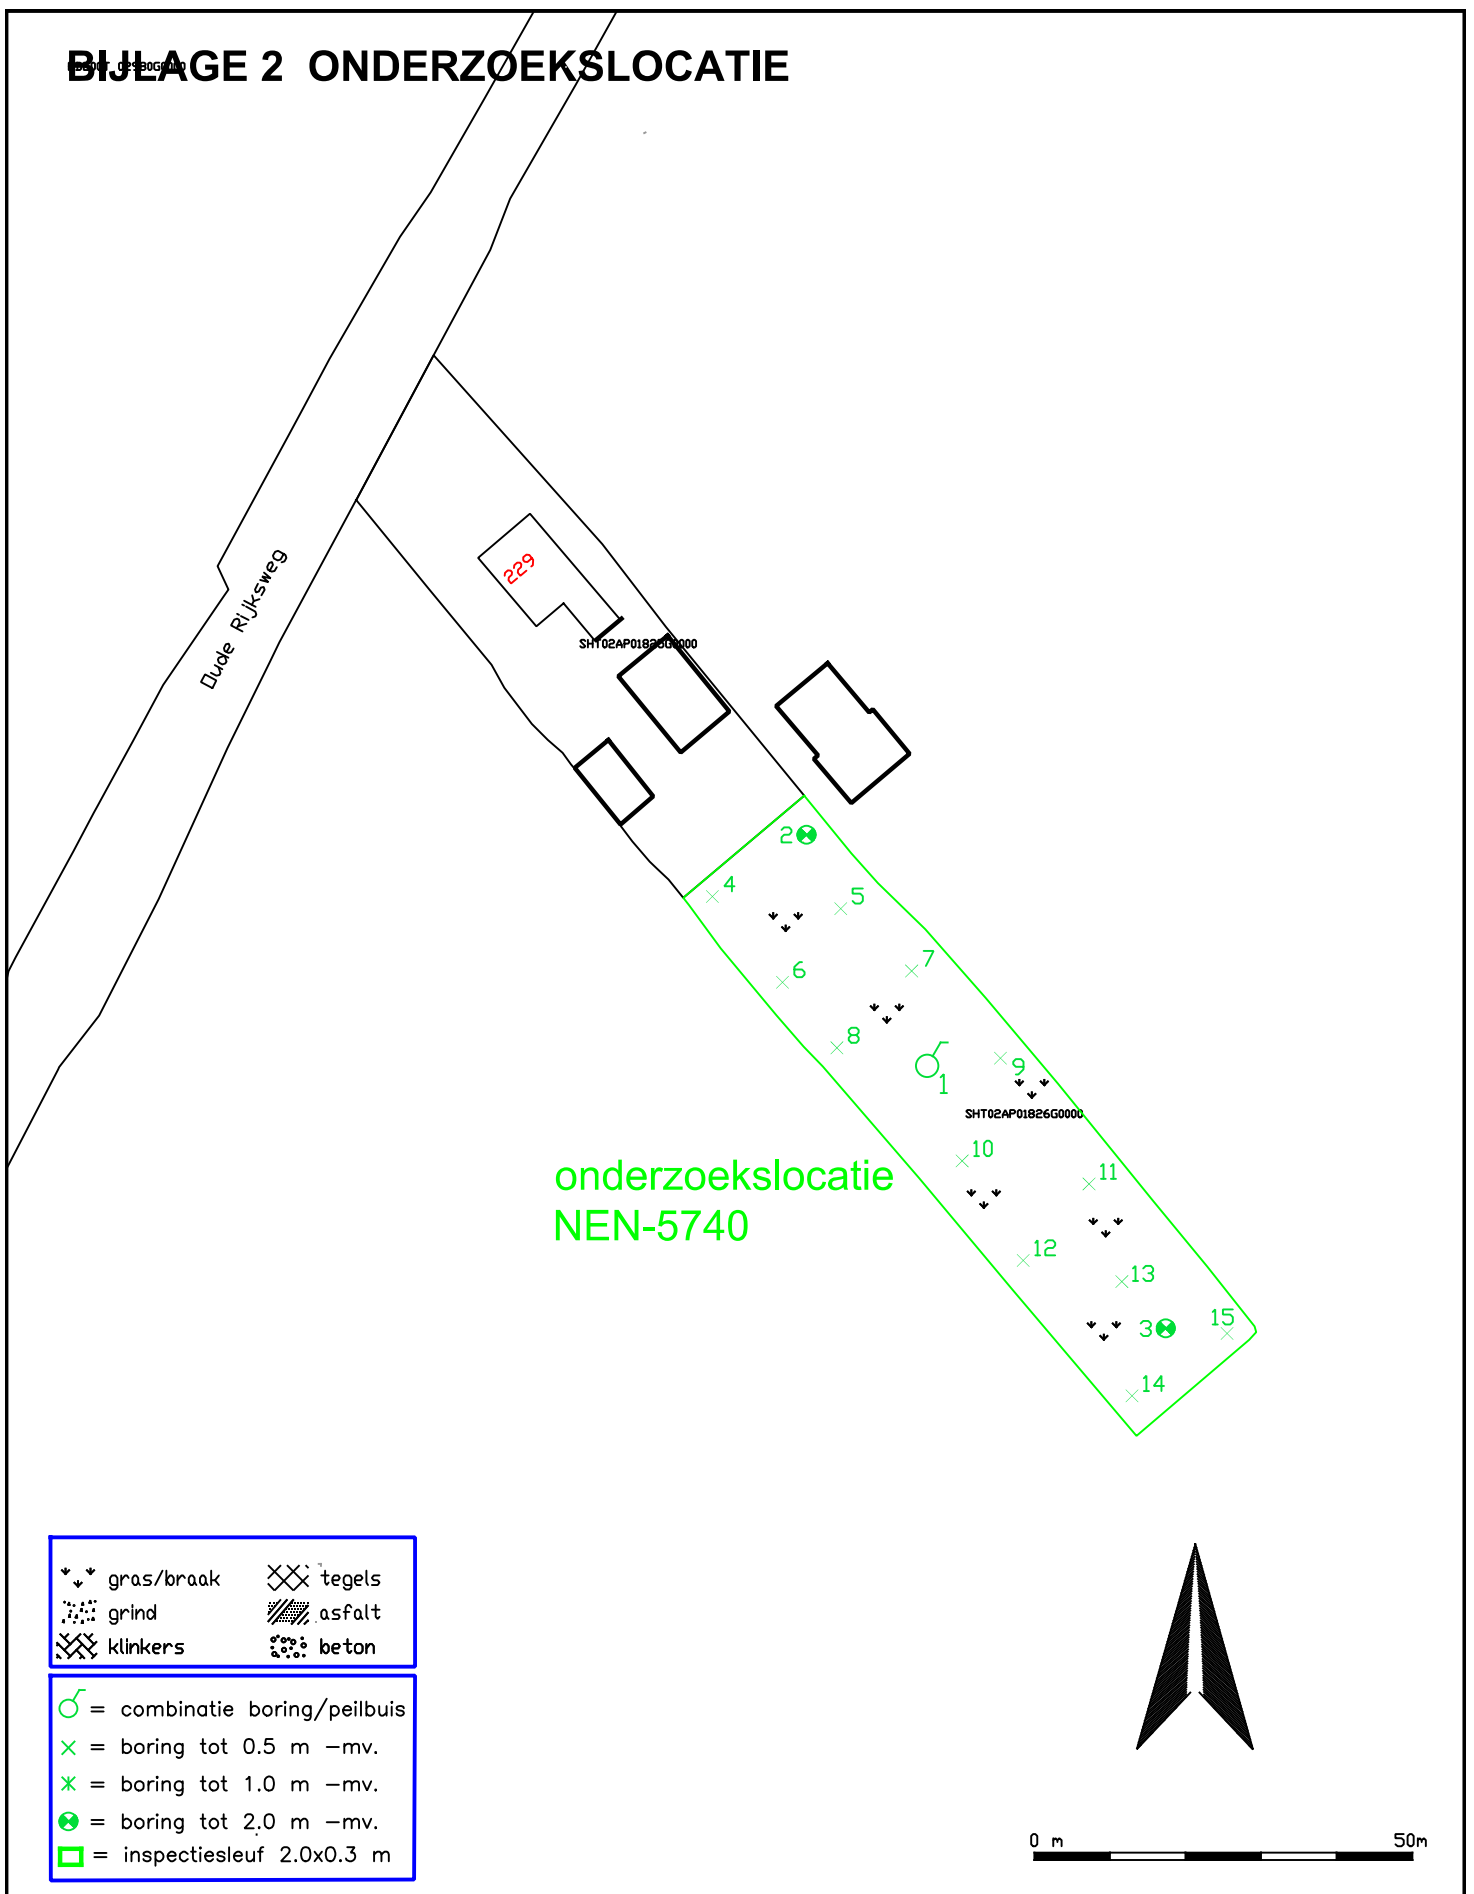
# BIJLAGE 2 ONDERZOEKSLOCATIE

Het onderhavige onderzoek, het geografisch besluitvormingsgebied, betreft het onderzochte deel van de locatie zoals weergegeven in bijlage 2.

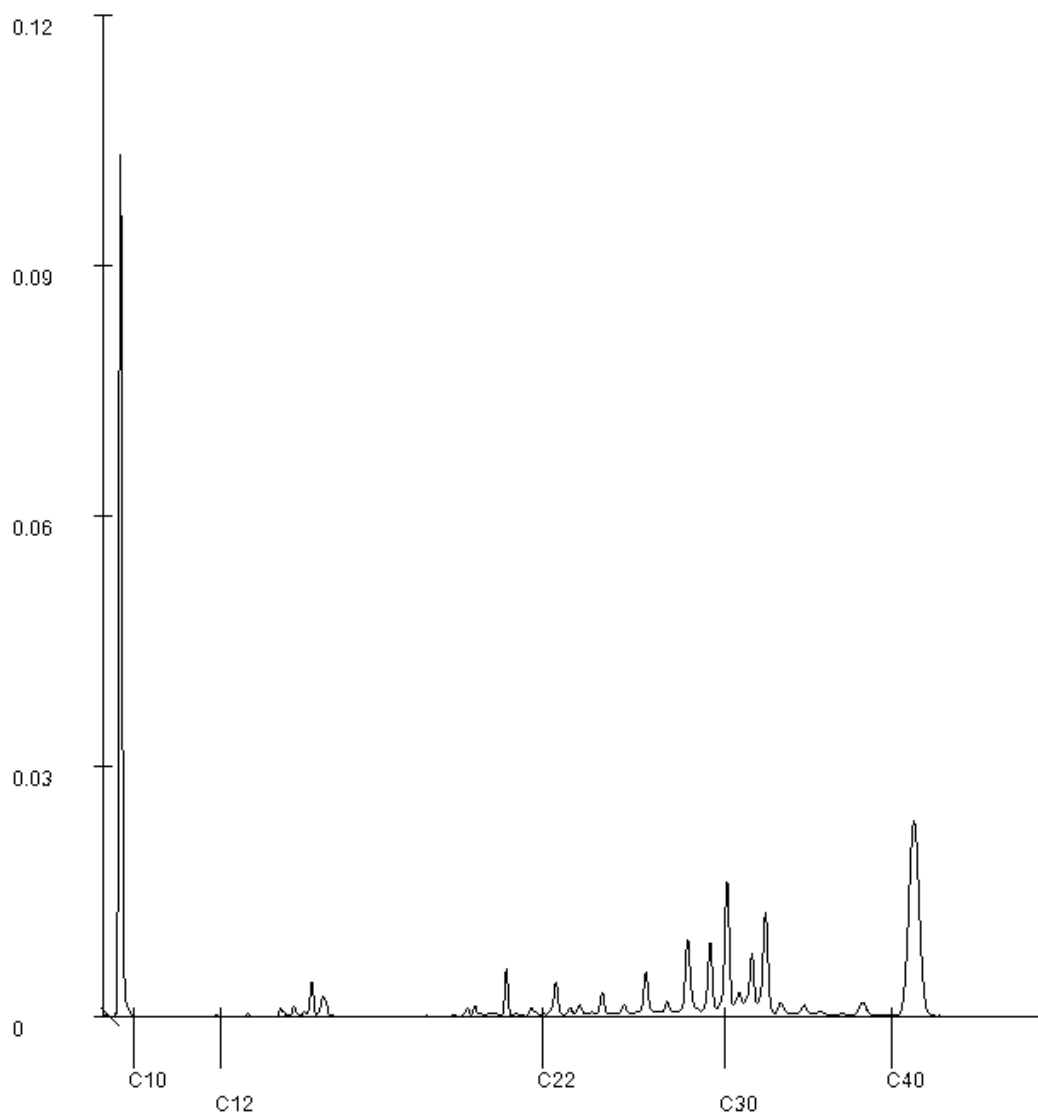
stookolie C10-C36

De C10 en C40 pieken zijn toegevoegd door het laboratorium en worden gebruikt als interne standaard.

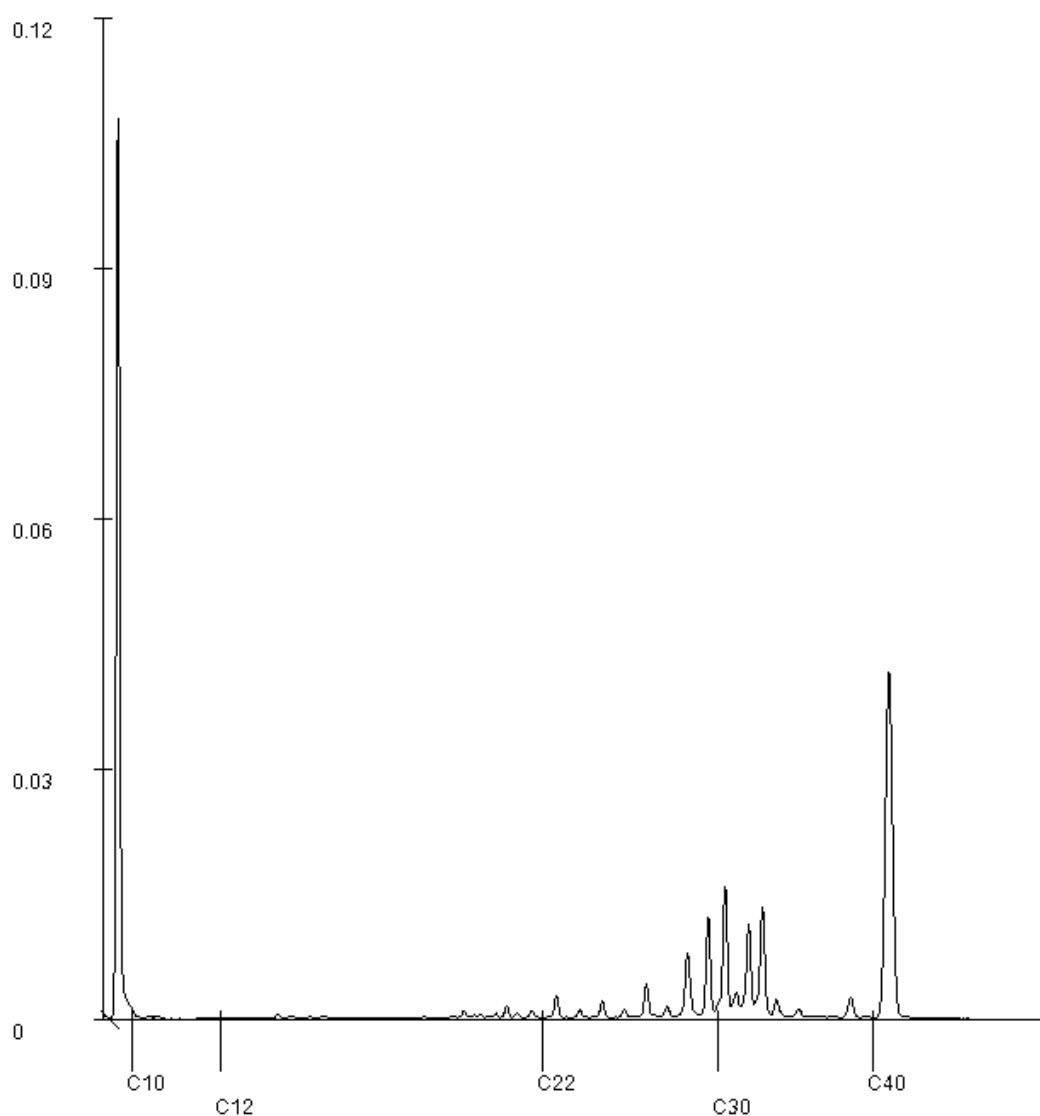
stookolie C10-C36

De C10 en C40 pieken zijn toegevoegd door het laboratorium en worden gebruikt als interne standaard.
