## Verkennd Bodemonderzoek

Project: 2023-177

Locatie: Oude Rijksweg 54 te Staphorst

Datum: 29 september 2023

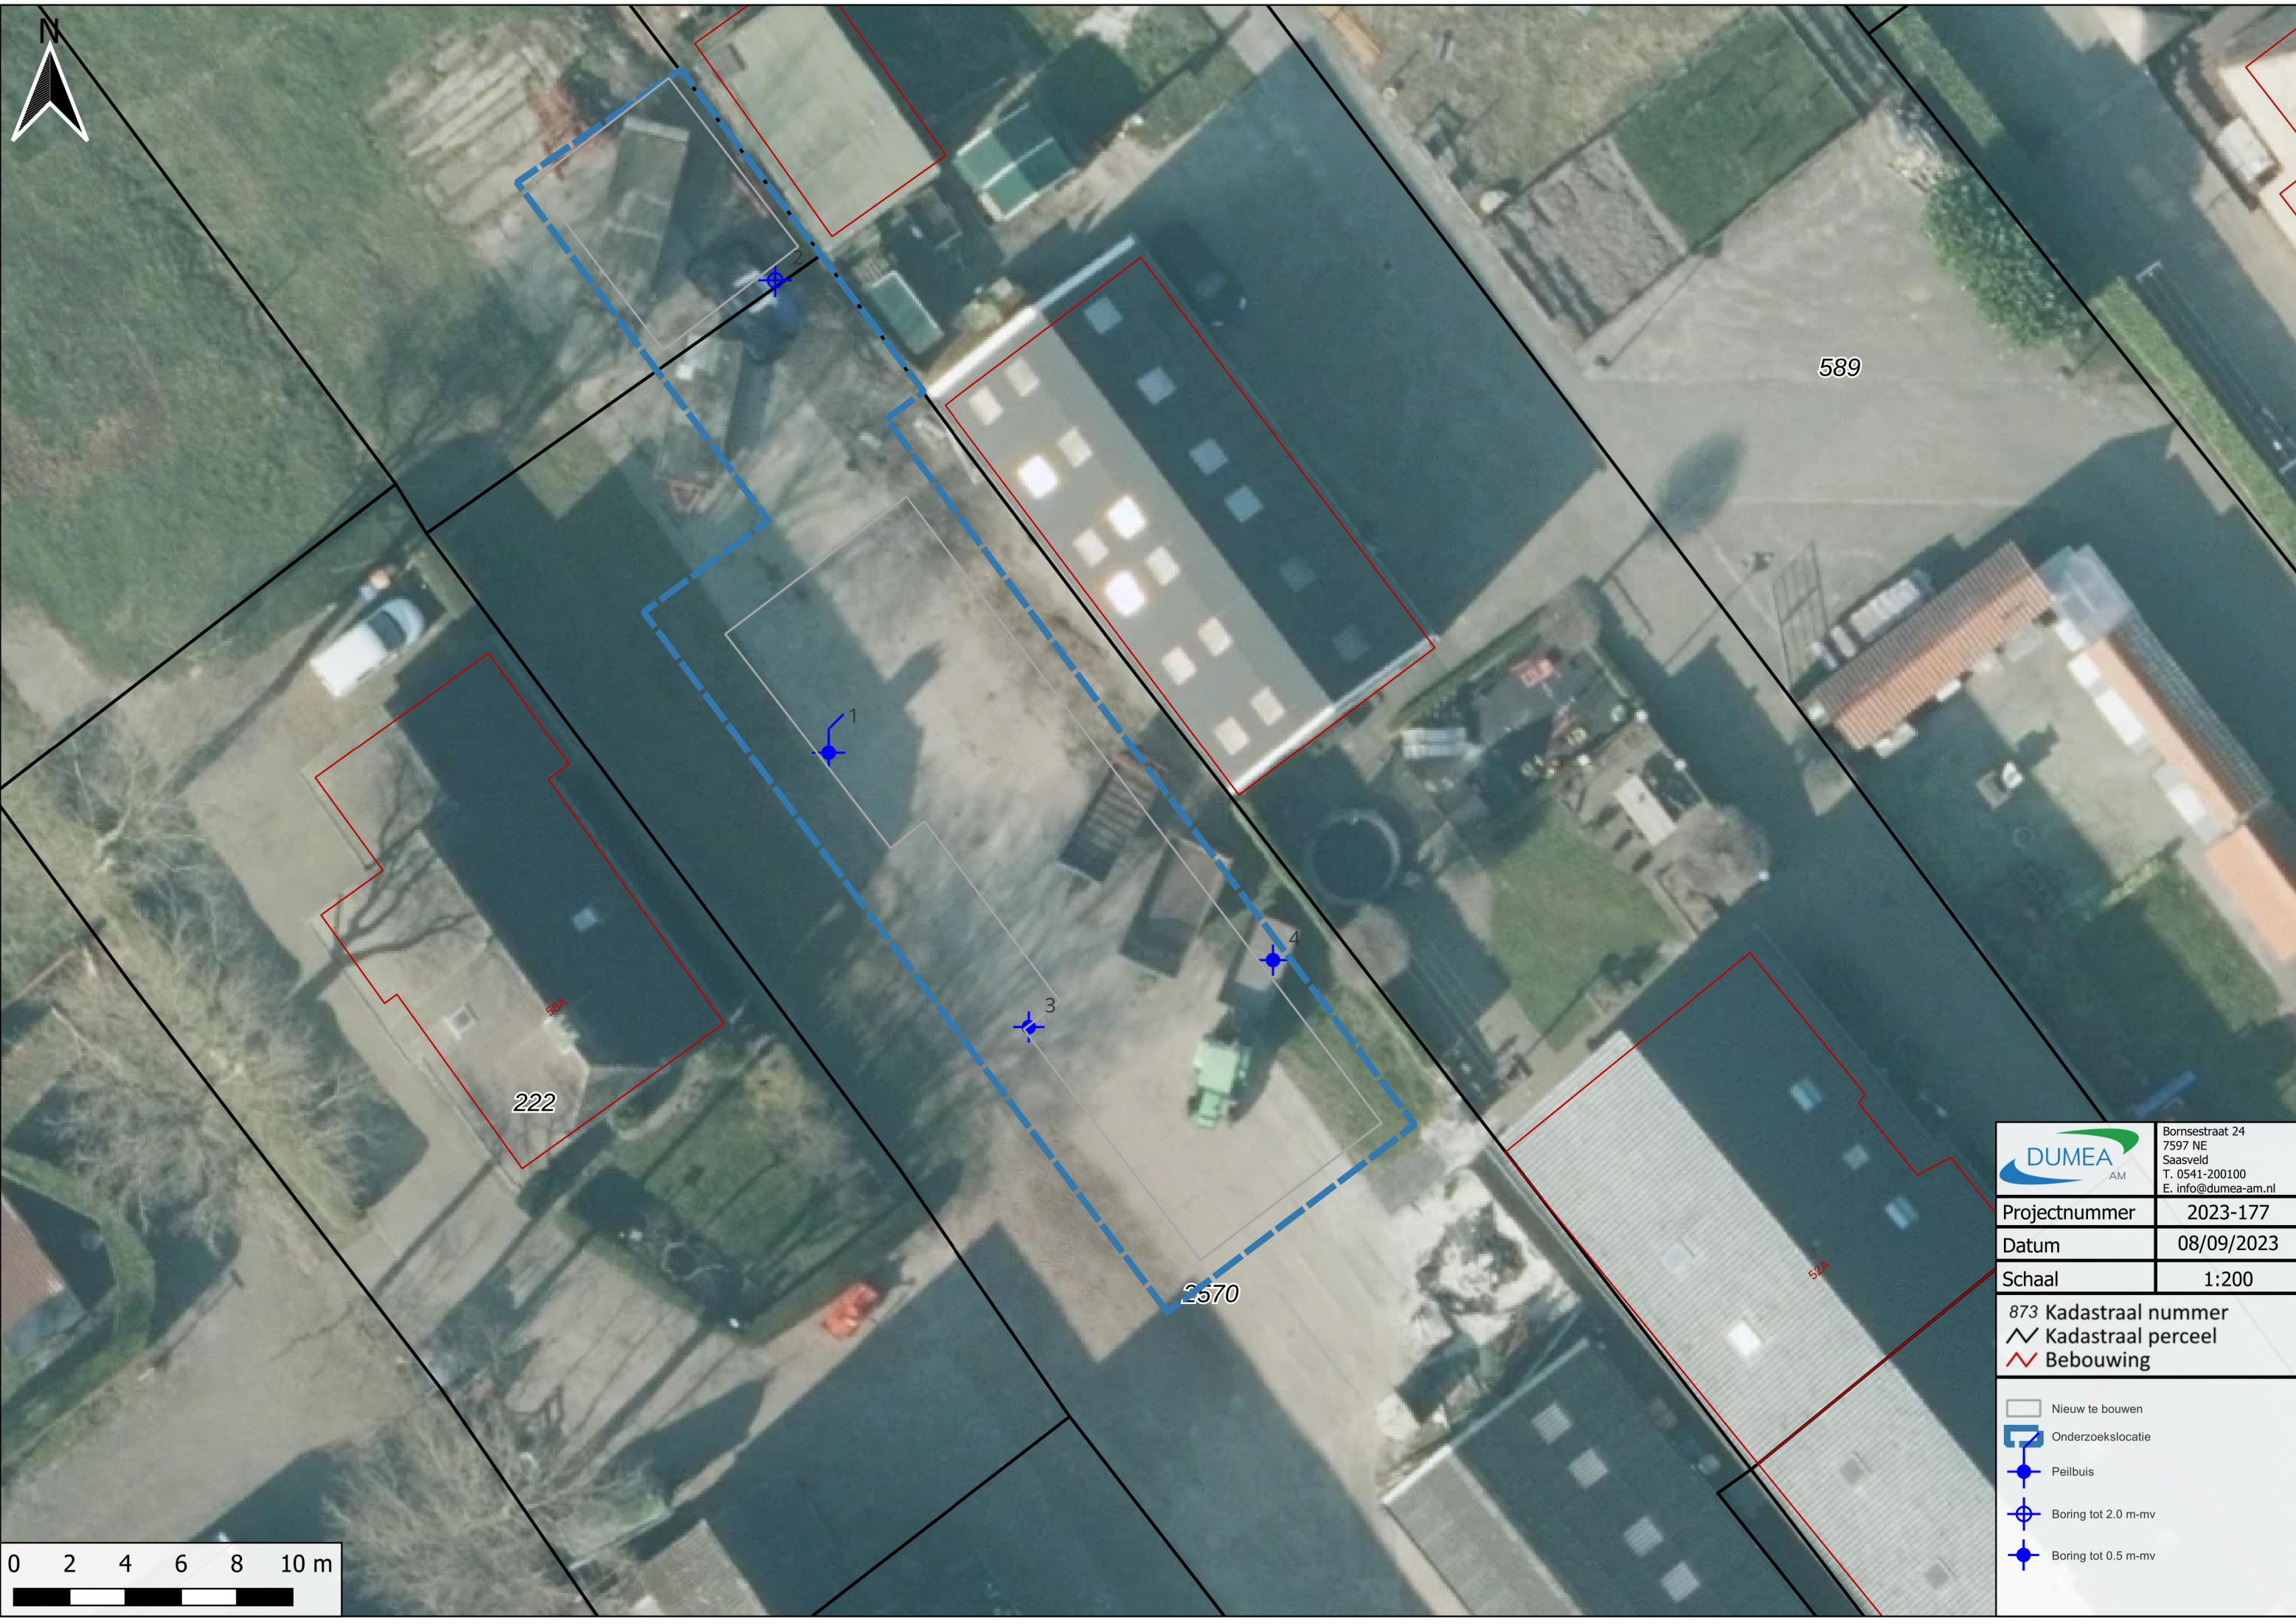
Overzichtstekening boorpunten

Onderhavige onderzoekslocatie betreft enkel het nieuw te bouwen gedeelte (zie bijlage III). De onderzoekslocatie bestaat uit voormalige kuilvoerplaten.

De veldwerkzaamheden zijn uitgevoerd op 6 september 2023 (plaatsing peilbuis en monsternamen grond), 14 september 2023 (monsternamen grondwater). De positie van de boorlocaties zijn weergegeven in bijlage III.

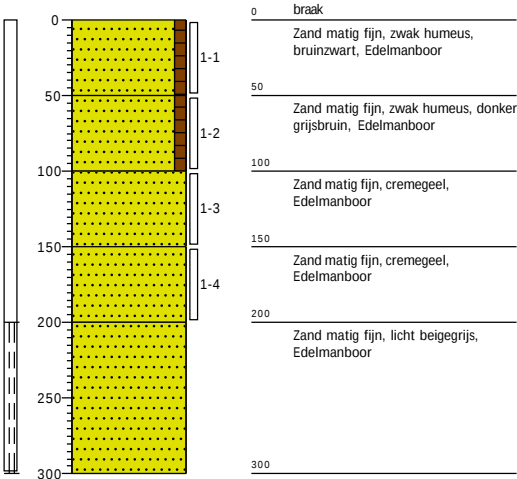
**Boring: 1**

De bovengrond bestaat uit matig fijn zand, zwak humeus. De ondergrond bestaat eveneens uit matig fijn zand.

X: 209810,85  
Y: 517542,78  
Datum: 6-9-2023

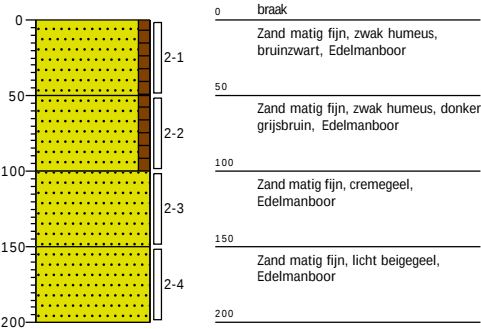
**Boring: 2**

X: 209808,93  
Y: 517559,72  
Datum: 6-9-2023

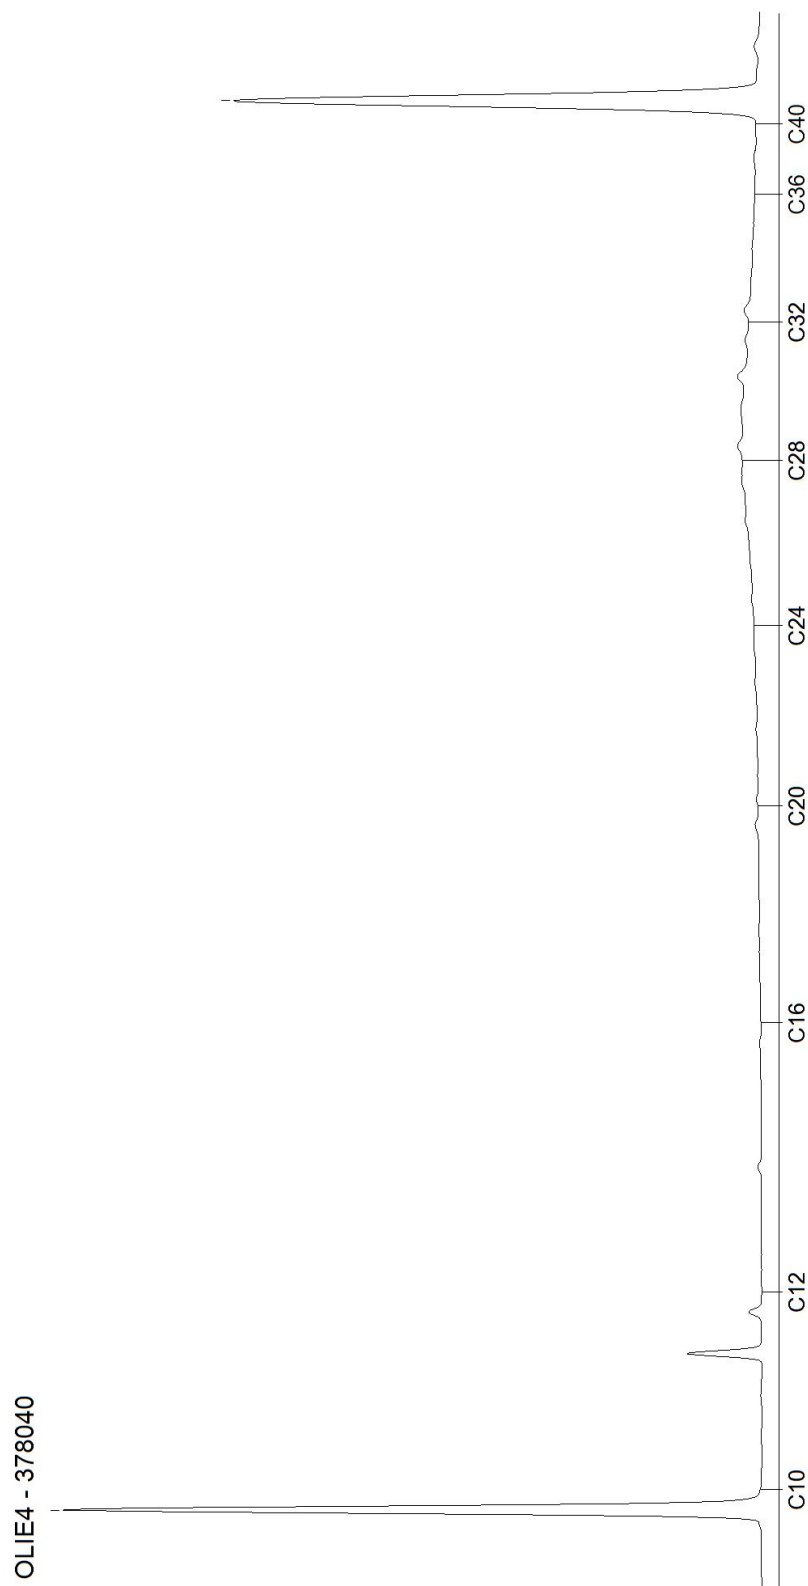
**Monster beschrijving: BM1**

CHROMATOGRAM for Order No. 1315025, Analysis No. 378040, created at 08.09.2023 06:17:17

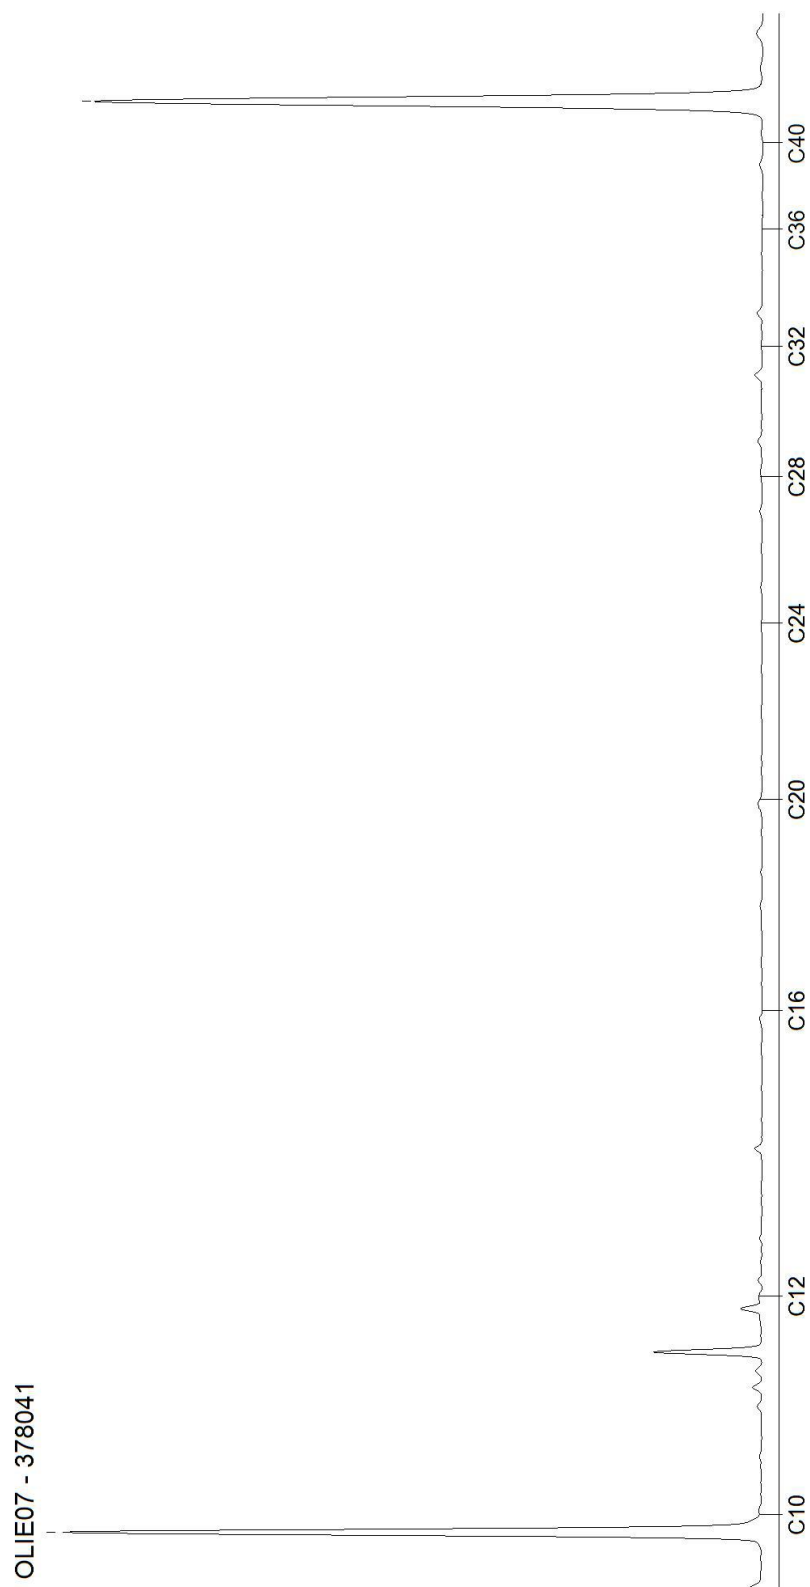
**Monster beschrijving: OM1**

CHROMATOGRAM for Order No. 1315025, Analysis No. 378041, created at 08.09.2023 07:49:40

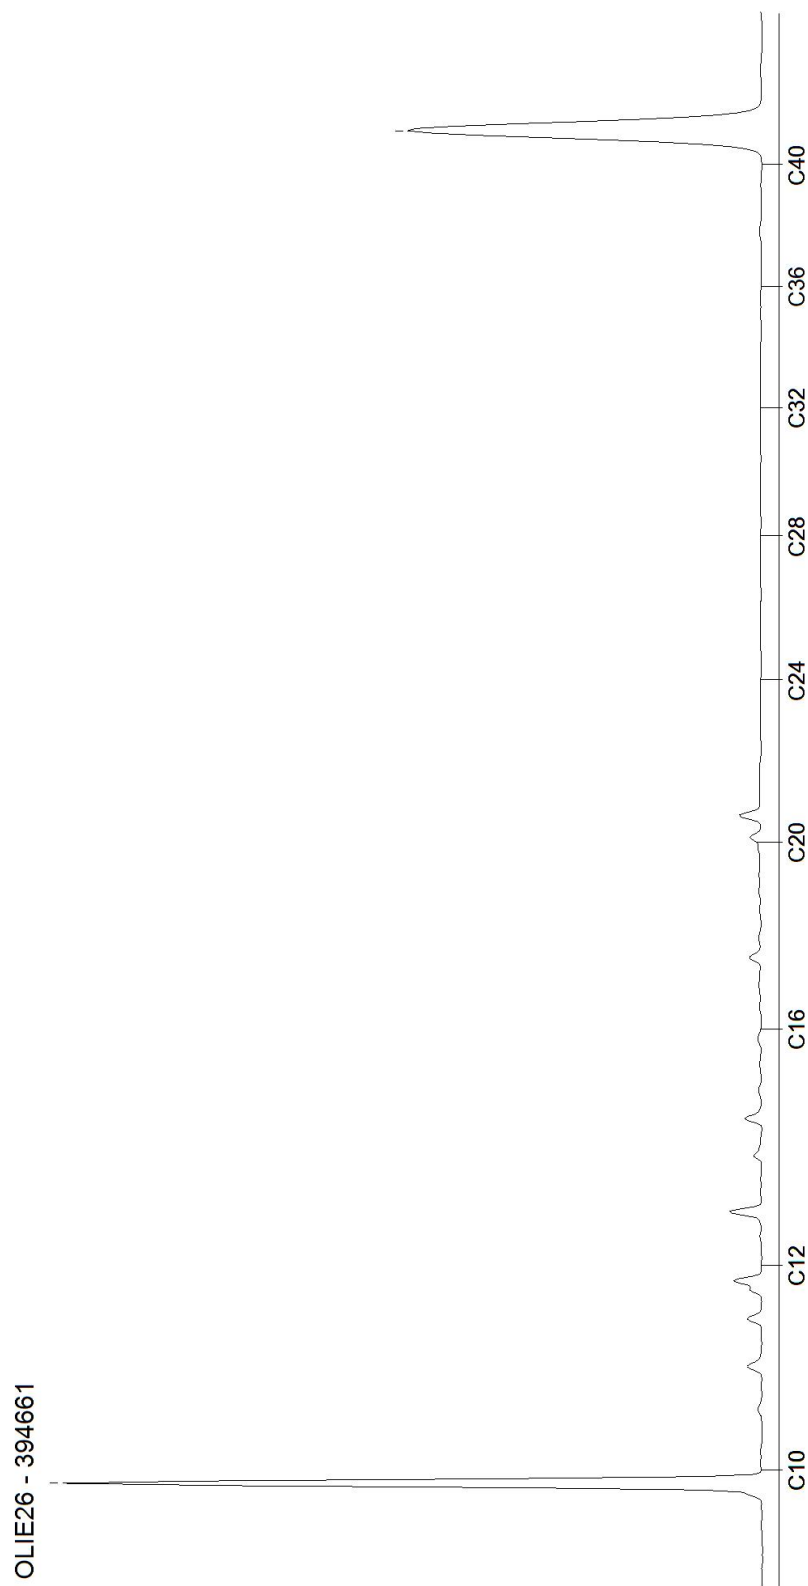
**Monster beschrijving: Pb1wm1**

CHROMATOGRAM for Order No. 1318192, Analysis No. 394661, created at 21.09.2023 07:53:10

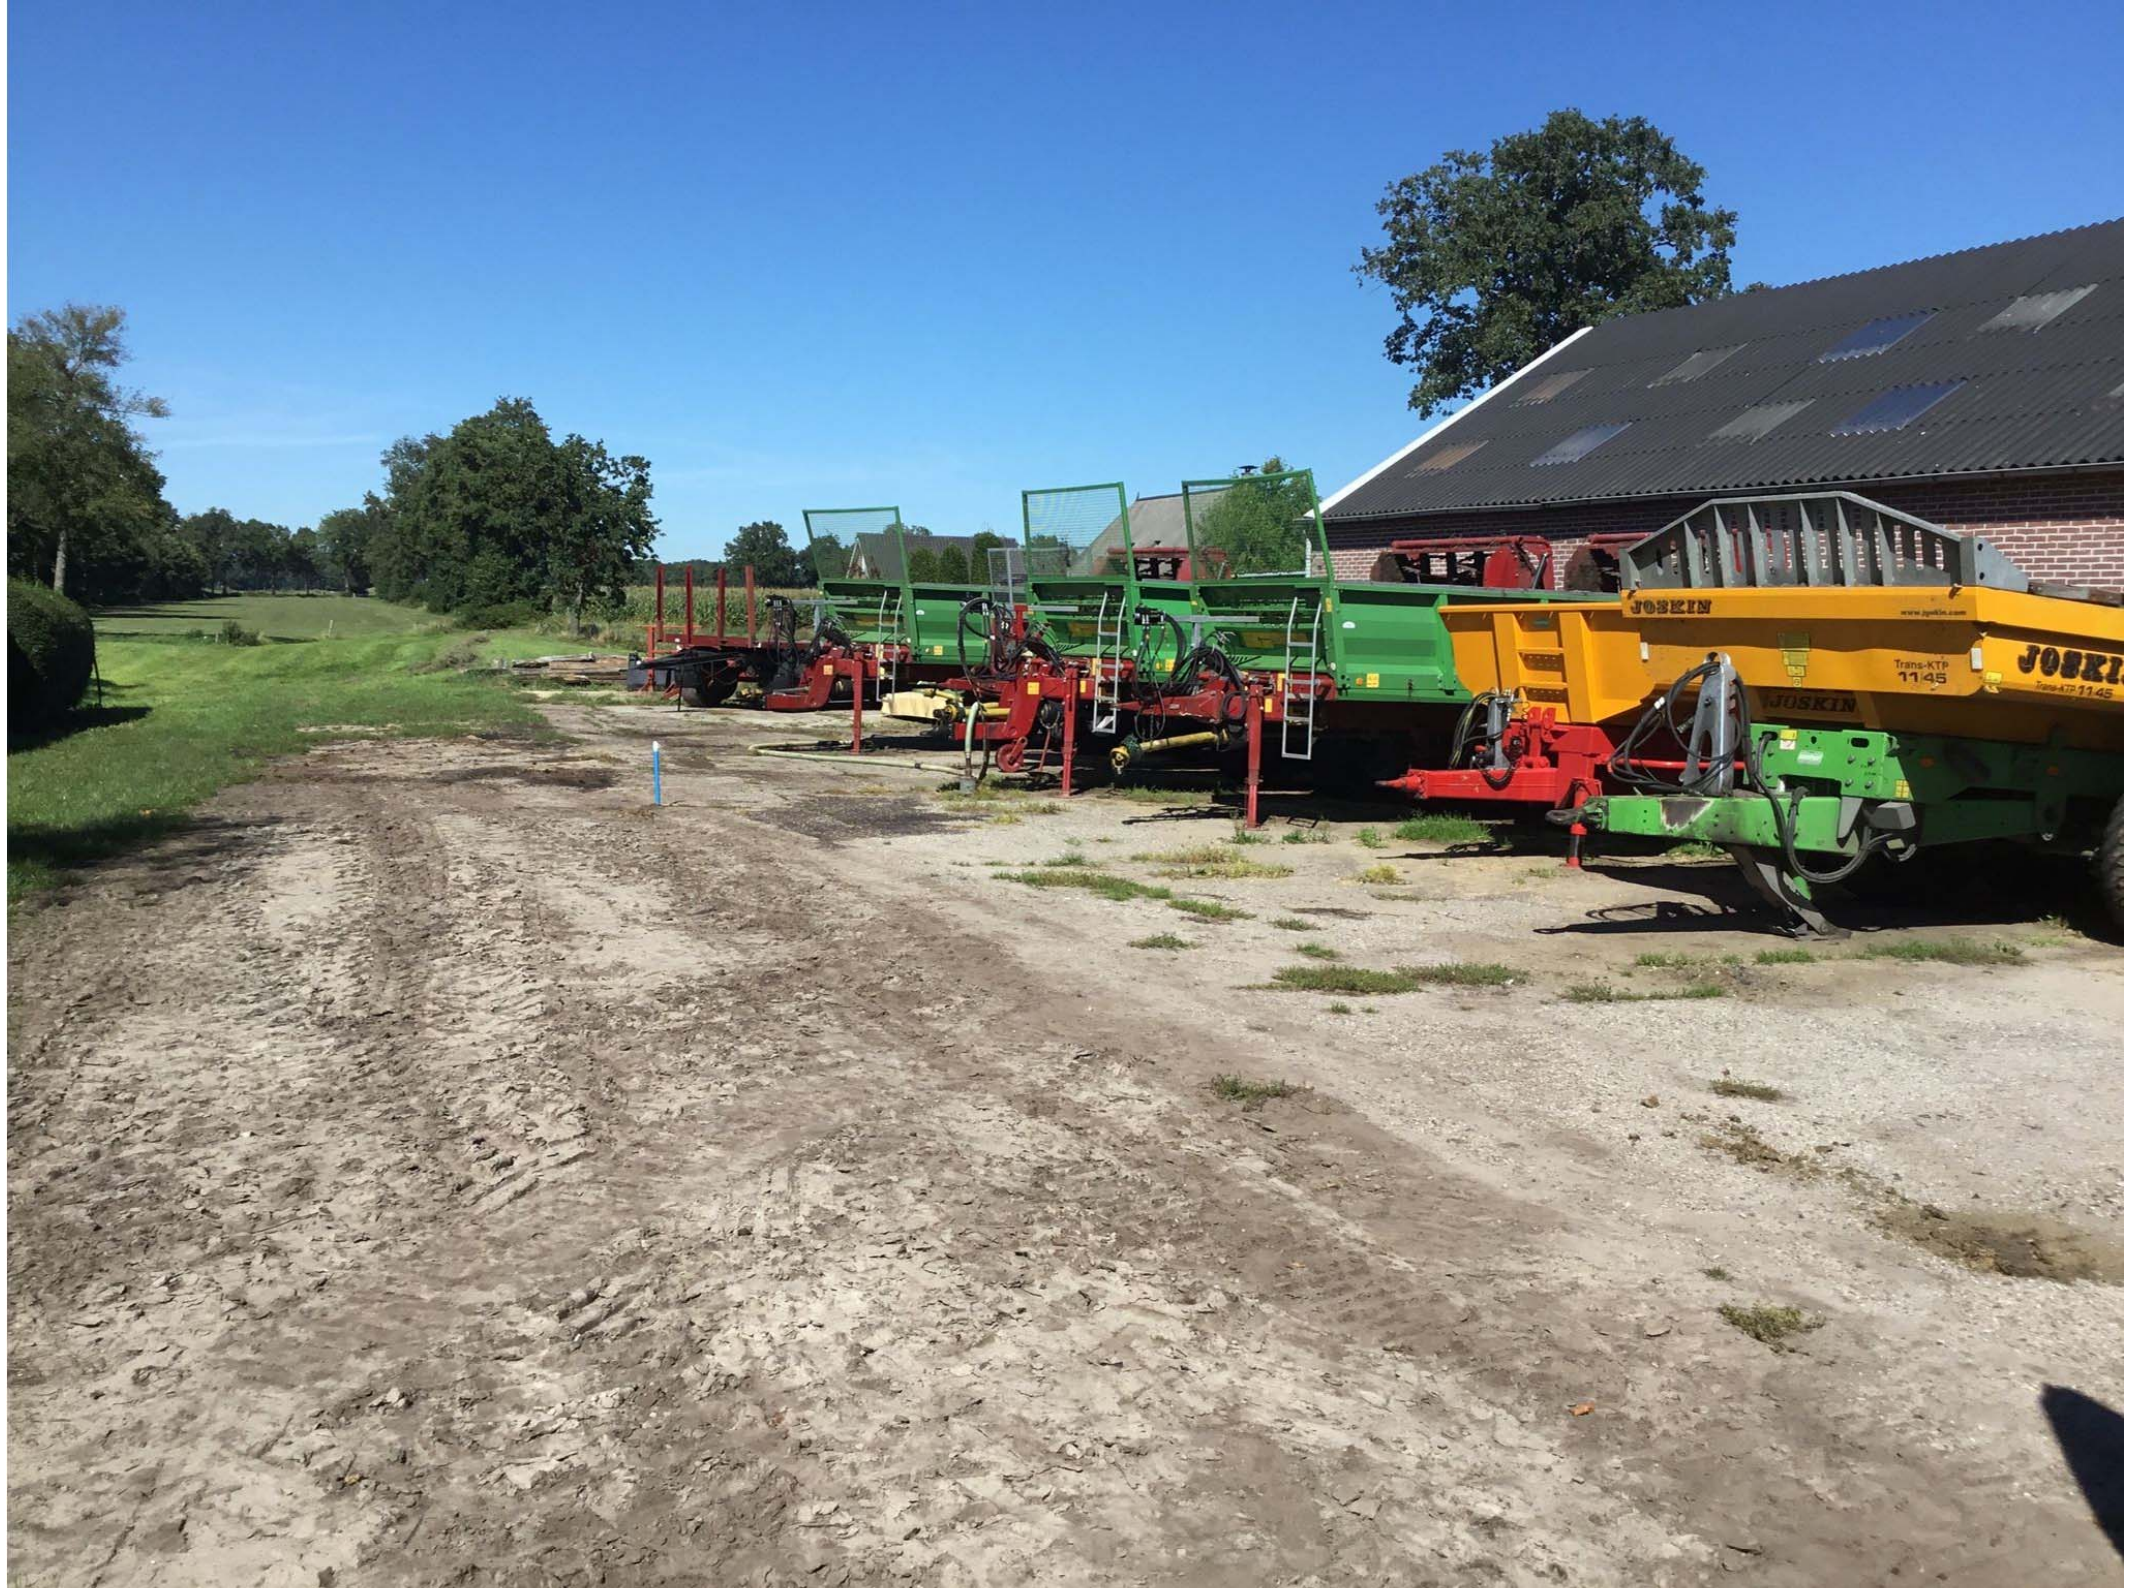
Foto's onderzoekslocatie

| Korte beschrijving van de onderzoekslocatie | De onderzoekslocatie bestaat uit voormalige kuilvoerplaten |

Er zijn zintuiglijk geen bijzonderheden waargenomen.

Er is geen puin of asbestverdacht materiaal aan het oppervlak of in de boringen aangetroffen.
