**Natuurtoets in verband met de  
sloop van een tweetal 2 onder 1  
kap woningen aan de  
Bakkerslaan te IJhorst en de  
nieuwbouw van een  
appartementencomplex ter  
plekke**

**Rapport Bureau Veldkamp**

19 september 2012

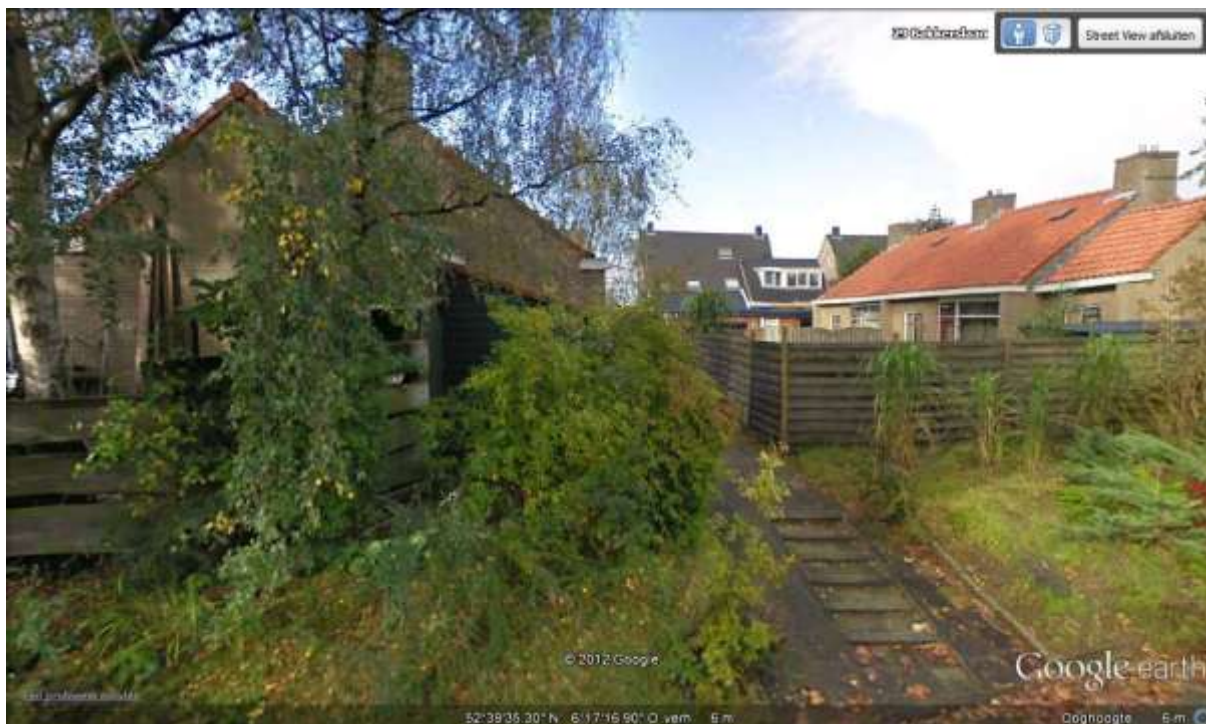
**Afbeelding 3.** Bij de schoorsteen van de woning links werden met een batdetector geluiden opgevangen die mogelijk afkomstig zijn van een grotere vleermuissoort (bron: Google earth streetview).

Bij de op 11 september 2012 uitgevoerde quickscan werden geen aanwijzingen gevonden voor het voorkomen van zoogdieren rond de te slopen panden. Het speciaal op vleermuizen gerichte bezoek aan de planlocatie op 17 september 2012 leverde wel aanwijzingen in die richting op. Om 19.45 uur vloog er een redelijk grote vleermuis door de Bakkerslaan. Tot 19.55 uur liet deze vleermuis zich nog twee keer zien. Met de batdetector werd vastgesteld dat de geluidsfrequentie van dit dier c. 35 Hz was. Om 19.55 uur vloog er een dwergvleermuis over de af te breken panden en om 20.00 uur weer een. Mogelijk hetzelfde exemplaar. Deze vleermuis werd gepeild op een geluidsfrequentie van 50 Hz. Het leek erop dat er één of meerdere vleermuizen op het dak van Bakkerslaan 6 zat (onder de dakpannen bij de schoorsteen, te zien op afbeelding 3, het gaat om de woning aan de linkerzijde van het straatview beeld). Met de batdetector werd op een frequentie van 35 Hz om de 3 à 4 seconden een tik op de hoek van het dak aan de Bakkerslaanzijde gehoord, soms met zachte tussentikjes. Dit getik hield aan tot de waarnemingen om 20.30 uur werden gestaakt. Geconcludeerd moet worden dat de Bakkerslaan en het luchtruim boven de af te breken panden in ieder geval jachtgebied zijn van twee vleermuissoorten. Mogelijk huizen er vleermuizen op het af te breken pand Bakkerslaan 6.

worden uitgesloten. De waarnemingen van vleermuizen, die eenmalig op 17 september 2012 werden gedaan, moeten aanleiding zijn om nader onderzoek te doen naar het voorkomen van deze diergroep op de planlocatie in engere zin en de omgeving ervan. Er moet meer zekerheid worden verkregen omtrent het voorkomen van vleermuizen aan de Bakkerslaan. Omdat de opdracht voor het onderhavige onderzoek vrij laat in het seizoen werd verkregen betekent dit dat dit onderzoek pas in 2013 kan plaatsvinden. Onderzoek is nodig om passende mitigerende maatregelen te kunnen treffen. In het geval van vleermuizen moet dat voorafgaand aan de uit te voeren ingreep gedaan worden.

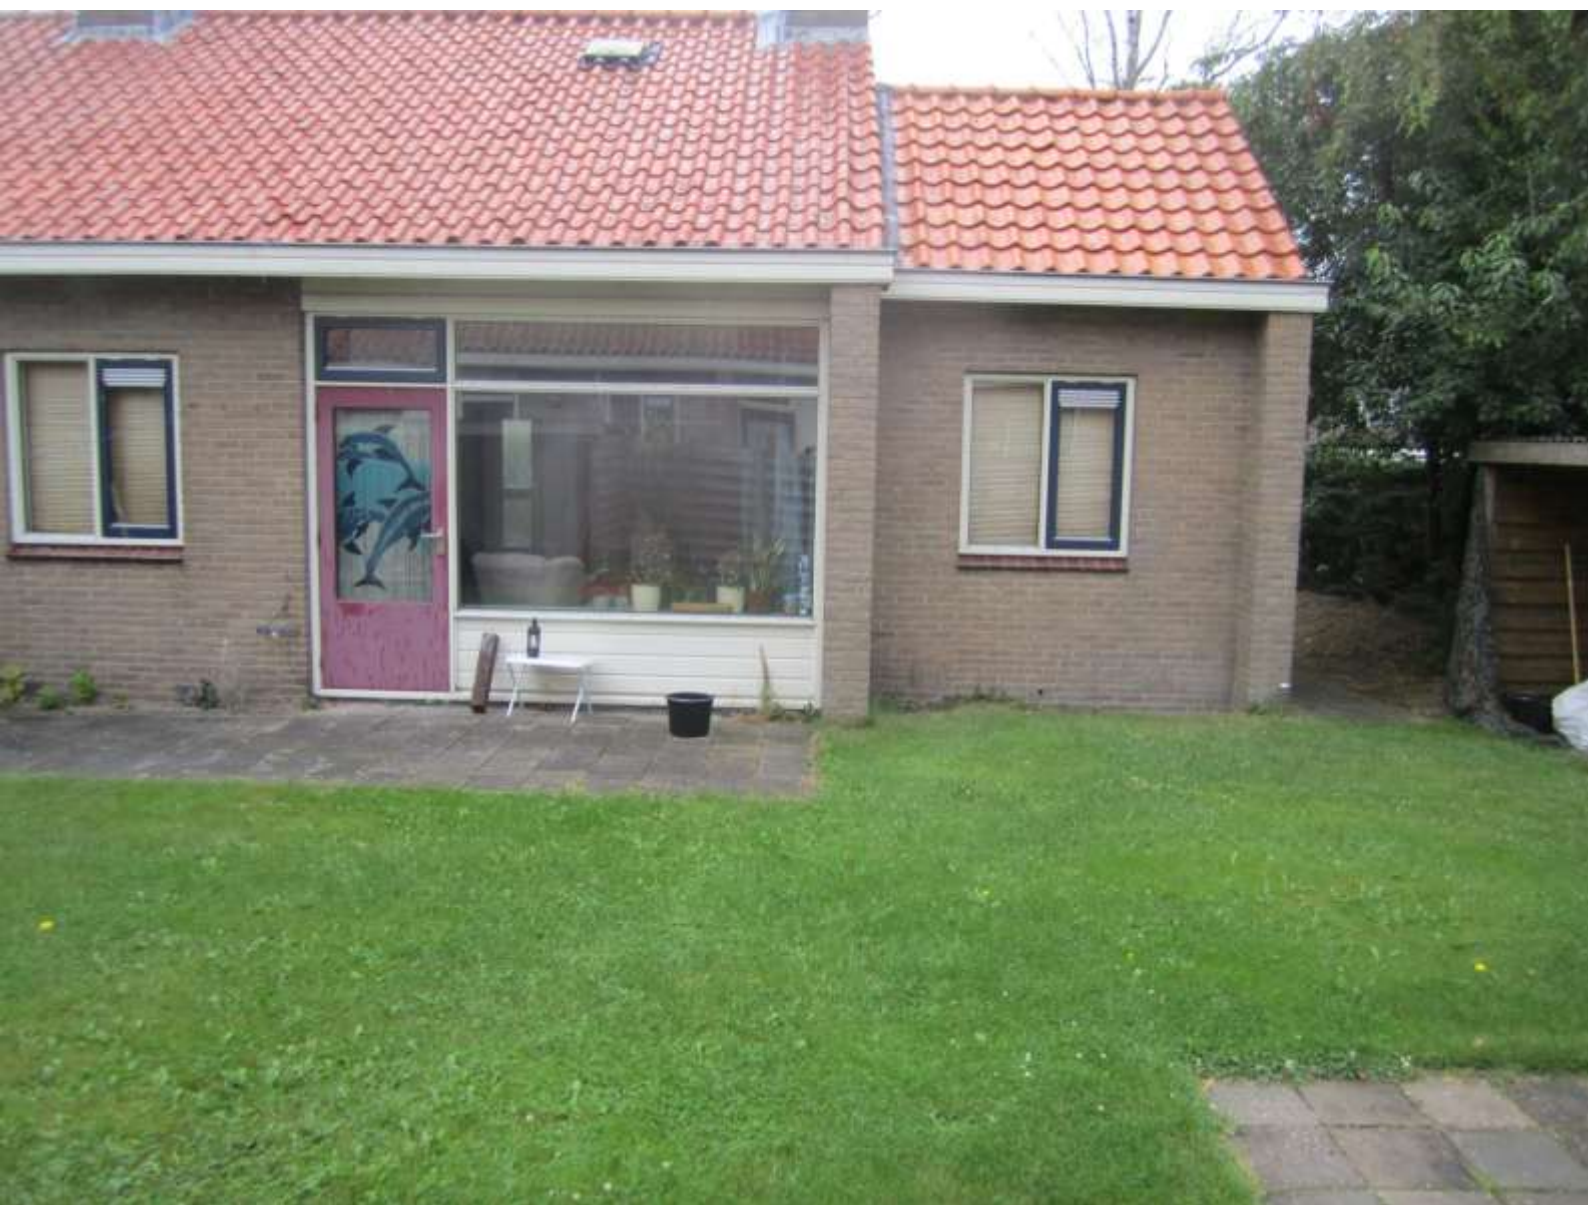
**Foto 1.** Zicht op een van de af te breken woningen.

Rond de af te breken panden (foto 1) bleken geen planten te groeien die worden genoemd in de FF-wet. Rond de huizen zijn tuintjes aanwezig met gazonnetjes (foto 2). Een groot oppervlak is bestraat (foto 3). Er werden 'wilde' soorten aangetroffen als zwarte nachtschade (foto 4), schijfkamille, paardenbloem (foto 5), paarse dovenetel (foto 6), driekleurig viooltje (foto omslag) en schapenzuring (foto 7).
