Verkennd bodemonderzoek  
ter plaatse van:

**Poeleweg (ong.)  
te IJhorst**

**200719**

| RAPPORT | |
|---|---|
| Type onderzoek | Verkennd bodemonderzoek |

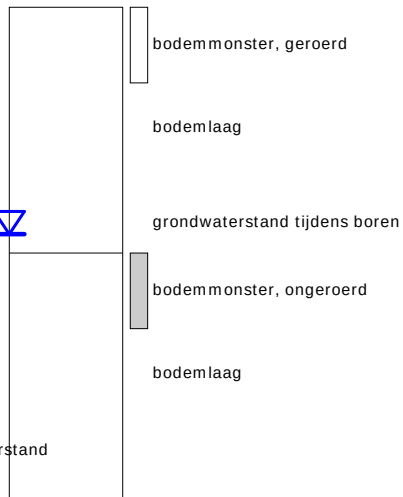
## BORING

links= cm-maaiveld

rechts= cm + NAP
