# **Verkennend bodemonderzoek en vooronderzoek ter plaatse van Schotsweg 5 te Staphorst**

| opdrachtgever | Dienst Landelijk Gebied |
| projectnummer | 51015212 |

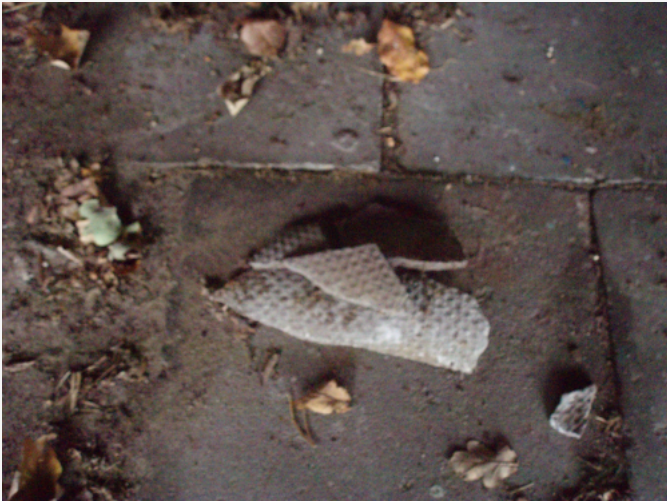
P1010004d.JPG

Tijdens de locatie inspectie bleek dat er diverse daken zijn bedekt met asbest verdacht plaatmateriaal. Er is tevens één stukje asbestverdacht materiaal aangetroffen op de klinkerverharding onder een overkapping (zie foto 4d en 6f), dit is zichtbaar afkomstig van de overkapping.

De bodem is op basis van onderhavig onderzoek niet asbestverdacht. Er dient bij eventuele graaf of verbouwingswerkzaamheden wel rekening te worden gehouden met de eventuele aanwezigheid van asbesthoudende leidingen in de bodem en asbesthoudende platen op de daken.
