Activiteitenplan

# Staphorst, Schotsweg 5

Gemeente Staphorst

Datum: 21 december 2012

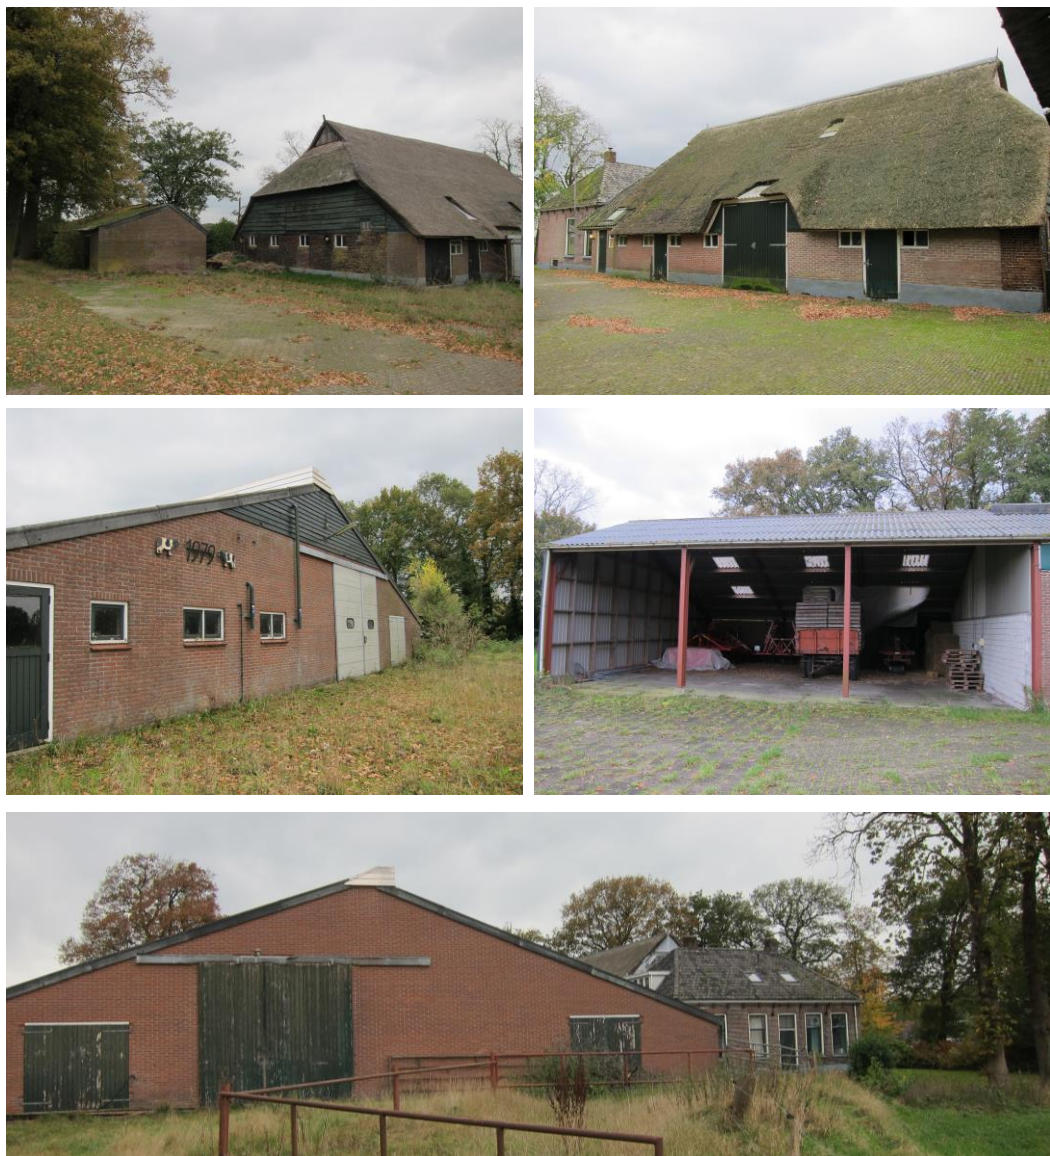
Het plangebied wordt begrensd door de Schotsweg in het westen, agrarische grond in het noorden en oosten en een houtwal met daarachter een erf in het zuiden. In de huidige situatie bestaat het plangebied uit een voormalig agrarische rundveehouderij. De bebouwing in het plangebied bestaat uit een deel met aansluitend het woonhuis, een koeienstal, mestsilos, een tweetal kapschuren en een kleinere schuur. Alle stallen zijn leegstaand en het woonhuis wordt antikraak bewoond. Rondom het plangebied liggen enkele oudere houtwallen met dominantie van Zomereik. Op het achtererf van het woonhuis staan een aantal oude Paardenkastanjes. Onderstaande figuur geeft een indruk van het plangebied ten tijde van het veldbezoek.

*Figuur 2: Globale indruk plangebied; te behouden woonhuis met aangebouwde schuur (boven), te slopen koeienstal (linksmidden), te behouden kapschuur (rechtsmidden) en te slopen koeienstaal met het te behouden woonhuis (onder) (foto's SAB, 2012)*

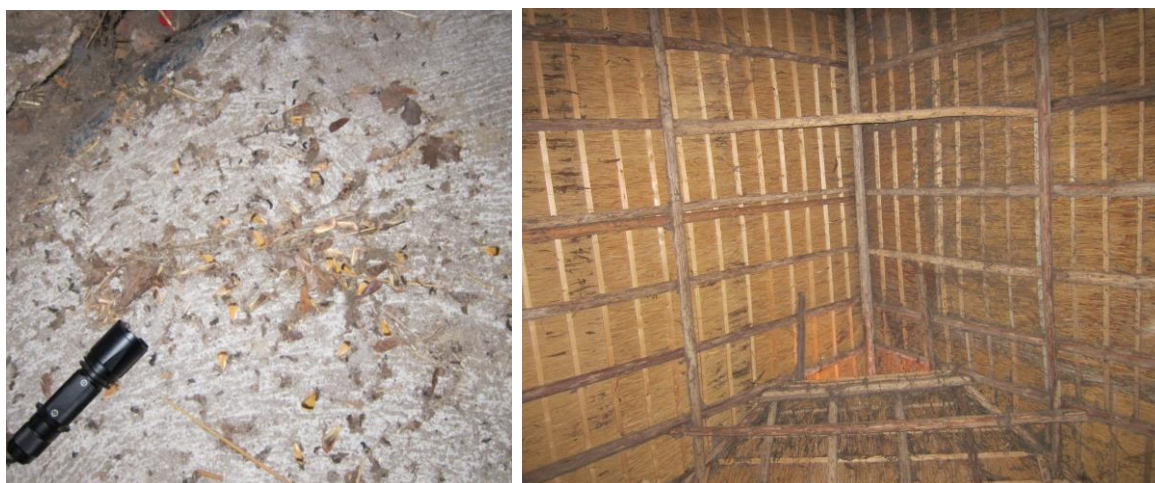
In de deel behorende bij het woonhuis zijn sporen van de Gewone grootoorvleermuis aangetroffen. Het gaat hier om uitwerpselen en prooiresten (vleugels van de Huismoeder). Het is zeer aannemelijk dat de Gewone grootoorvleermuis de open deel gebruikt als foerageergebied bij slecht weer en als hangplek. De deel is in de huidige situatie toegankelijk voor vleermuizen door middel van kapotte ramen en kieren tussen de gevelbetimmering aan de straatkant. In onderstaande figuur zijn de sporen en de open zolder van de deel waaronder sporen zijn aangetroffen weergegeven.

*Figuur 4: Sporen van de Gewone grootoorvleermuis (links) en opendak constructie zolder (rechts).*

Op de deel waar sporen aangetroffen zijn blijft in zijn huidige staat behouden en wordt gebruikt als machineschuur. Dit betekent dat de zolder niet dicht wordt gemaakt en niet aan de binnenzijde wordt geïsoleerd. Mogelijk dat de buitenzijde wordt gerenoveerd. Bij deze renovatie dient rekening gehouden te worden met de aanwezigheid van vleermuizen. Er dient altijd toegang tot deze schuur te blijven bestaan. Als bij de renovatie alle kieren en gaten dicht worden gemaakt leidt deze ingreep tot aantasting van foerageergebied of verblijfplaatsen.

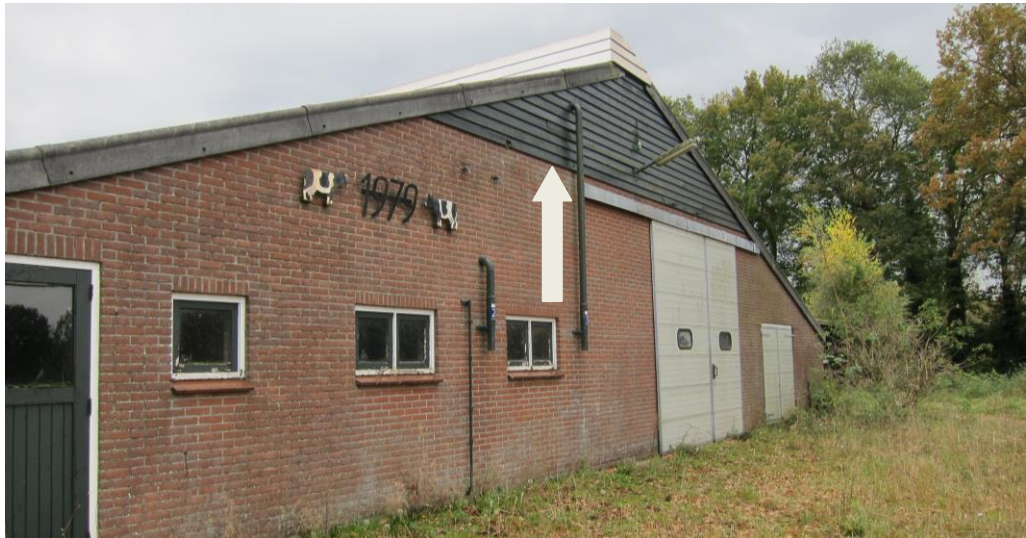
De westzijde van de te slopen koeienschuur, dat gericht is naar de Schotsweg, is bedekt met gevelbetimmering. Deze gevelbetimmering sluit niet goed aan op de achterliggende muur. Daardoor is er ruimte aanwezig voor vleermuizen om achter de gevelbetimmering te kruipen. Mogelijk dient deze ruimte als kraam-, zomer- of paarverblijf voor vleermuizen. Het is onwaarschijnlijk dat deze gevelbetimmering dient als winterverblijfplaats. Tijdens de wintermaanden wordt het te koud achter de gevelbetimmering, hier is geen redelijk constante temperatuur aanwezig die een vorstvrije plek garandeert, dat voor vleermuizen een voorwaarde is om als winterverblijfplaats te dienen.

*Figuur 5: Mogelijke verblijfplaatsen vleermuizen achter gevelbetimmering (foto's SAB, 2012)*

Bij de sloop van de middelste koeienstaal gaan mogelijk verblijfplaatsen (kraam-, zomer- of paarverblijven) van vleermuizen achter de gevelbetimmering verloren.

Het ongeschikt maken gebeurt door alle eventueel aanwezige gevelbetimmering van alle te slopen gebouwen los te maken van de muur zodat tocht achter deze gevelbetimmering ontstaat. Het losmaken gebeurt op dusdanige manier dat de gevelbetimmering niet verwijderd wordt, maar dat er extra ruimte ontstaat tussen de muur en de betimmering. Eventueel kan materiaal geplaatst worden tussen de betimmering en de muur om de ruimte groter te maken of kan verlichting op de muur geplaatst worden.

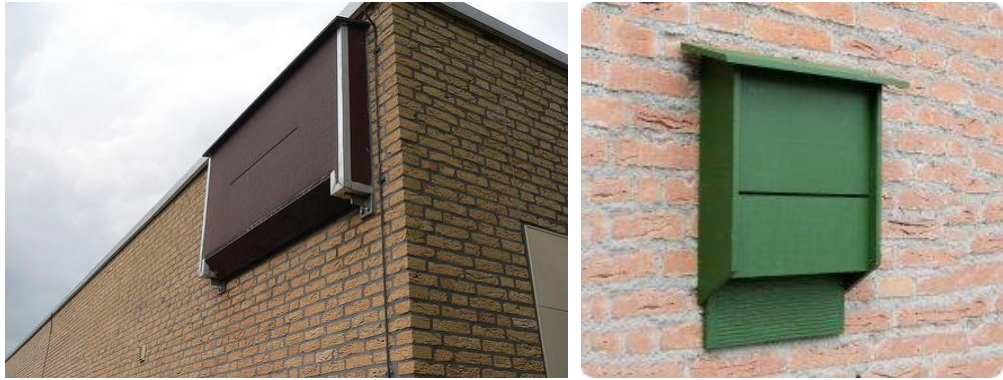
Conform de soortenstandaard van het Dienst Regelingen moet voor elke verblijfplaats dat aangetast of verwijderd wordt vier nieuwe (tijdelijke) verblijfplaatsen gecreëerd worden in de vorm van platte vleermuiskasten of plaatvormige voorzieningen. De gevelbetimmering op de middelste koeienstal is van beperkte oppervlakte, hierdoor is het aannemelijk dat er maar maximaal één paarverblijf aanwezig is achter de gevelbetimmering. Om die reden worden vier vleermuiskasten geplaatst die de functie als zomer- en paarverblijf voor de Gewone dwergvleermuis kunnen overnemen. Verder wordt er één kast plaats die geschikt is om als kraamverblijfplaats te dienen.

De kasten worden in de directe omgeving van het plangebied opgehangen. De kasten worden zo veel mogelijk westelijk / zuidwestelijk aan bestaande gebouwen of op een constructie aan de rand van het plangebied gehangen (niet op een open plek), zodat ze de meeste avondzon vangen en op kunnen warmen. Het is van belang dat de kasten opgehangen worden voorafgaand aan de werkzaamheden. Uiterlijk als voor het eerst de nachttemperatuur boven de 10 °C uitkomt, het meest optimaal is drie maanden voorafgaand aan de werkzaamheden. Bij deze temperatuur worden vleermuizen actief en komen ze uit hun winterslaap. Deze kasten blijven hangen totdat de nieuwbouw geschikt gemaakt is voor vleermuizen.

Figuur 7: Voorbeeld kraamkoloniekast Gewone dwergvleermuis (links) en vleermuiskast (rechts) (bron: Zoogdiervereniging en Vivara)

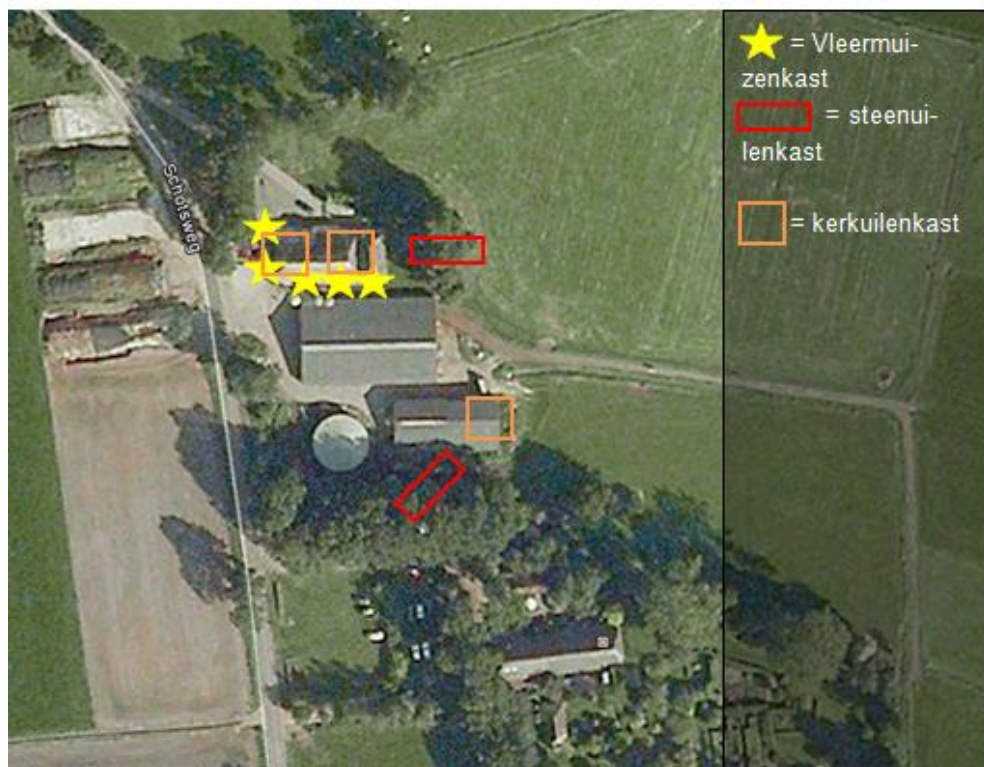
Voorafgaand aan de werkzaamheden wordt voor de Kerkuil een nestkast opgehangen in een bestaande kapschuur, al dan niet op het erf ten zuiden van het plangebied. Verder wordt voorafgaand aan de bouwwerkzaamheden gecontroleerd of de Steenuil of Kerkuil in de te slopen centrale koeienstal broedt of een verblijfplaats heeft. Dit kan op basis van sporen, een tweetal nachtelijke bezoeken of de lokale vogelwerkgroep of STONE te raadplegen. Als blijkt dat er nestlocaties of verblijfplaats (roestplaats) aanwezig is worden twee nestkasten van de Steenuil en twee extra kasten voor de Kerkuil in de directe omgeving geplaatst. Voor de Steenuil kan dit in de te behouden houtwal of in de oude kastanjabomen op het achtererf. Het plaatsen van de nestkasten gebeurt onder begeleiding van een ter zake kundige. Dit kan een ecooloog zijn of medewerkers van een lokale vogelwerkgroep.

Figuur 8: Locaties te plaatsen kasten

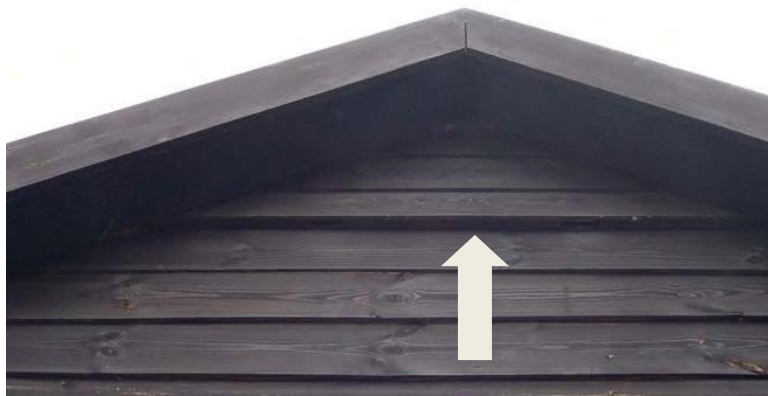
Voor de Gewone dwergvleermuis worden nieuwe verblijfplaatsen gecreëerd in de te renoveren deel van de bestaande bebouwing of in de kapschuur. De nieuwe verblijfplaatsen worden gemaakt door de gevelbetimmering die toegepast wordt niet strak aan te laten sluiten op de achterliggende muren. Door op enkele locaties kieren te maken kunnen vleermuizen achter deze gevelbetimmering komen.

Hierdoor ontstaan nieuwe verblijfplaatsen voor vleermuizen. Zowel de buitenmuur als de binnenzijde van de plaat of planken moeten ruw zijn. Met latjes kan/kunnen plaat/planken zodanig worden bevestigd, dat aan de onderzijde een ruimte ontstaat van ongeveer 3 centimeter en aan de bovenzijde 1,5 centimeter. Het materiaal moet eveneens op voldoende hoogte (minimaal 3 meter) worden aangebracht.

*Figuur 9: Gevelbetimmering geschikt voor vleermuizen (bron: [www.vleermuizenindestad.nl](http://www.vleermuizenindestad.nl))*

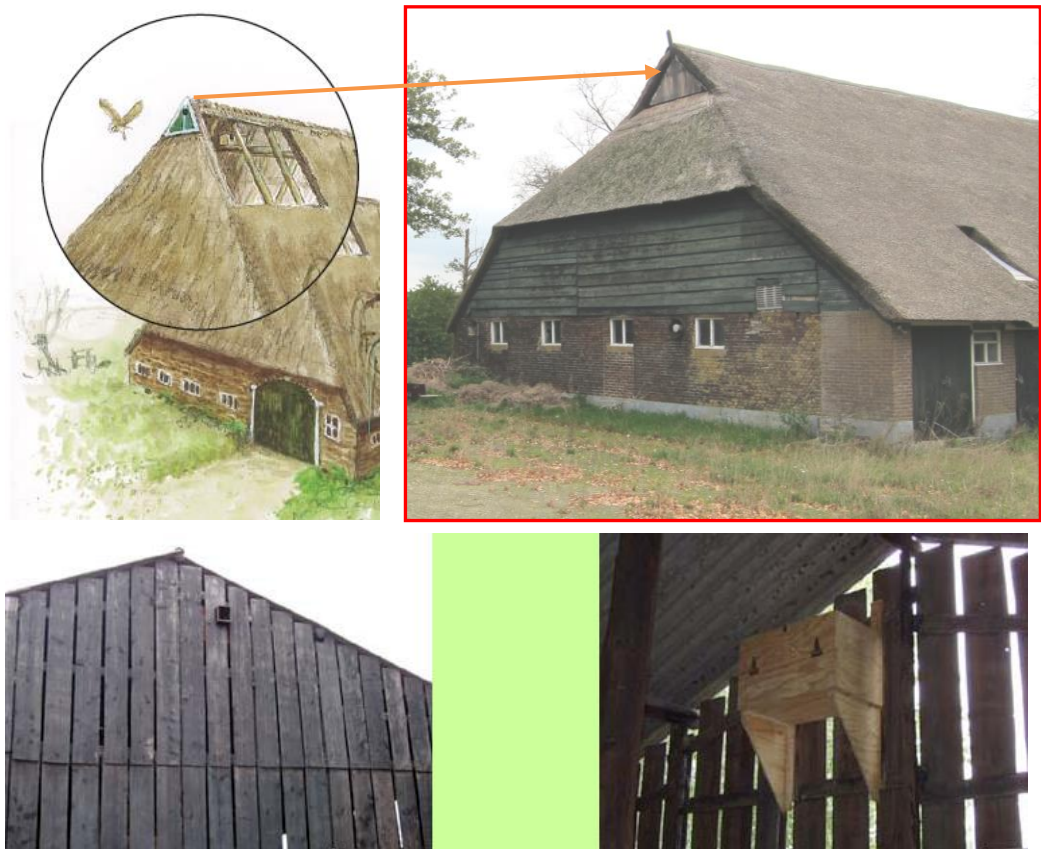
In de te behouden kapschuur wordt een kerkuilenkast geplaatst. Dit kan door de bijvoorbeeld de al geplaatste kast of een nieuwe kast in te bouwen in de oostelijke kopse kant van de kapschuur. Ook kan ervoor gekozen worden om in de nok van de te behouden deel een kerkuilenkast te plaatsen. In onderstaande afbeelding is een indruk gegeven van in te bouwen kasten in een kapschuur en in een bestaande schuur. Figuur 8 geeft een indruk van de uit te voeren maatregelen. Het plaatsen van de nestkasten gebeurt onder begeleiding van een ter zake kundige. Dit kan een ecooloog zijn of medewerkers van een lokale vogelwerkgroep.

*Figuur 10: plaatsing kerkuilenkast (bronnen: Kerkuil de boer op, 2004, [www.natuuraartselaar.be](http://www.natuuraartselaar.be), 2010 en [www.images.volkscrant.nl](http://www.images.volkscrant.nl), 2010) met de deel in het plangebied in rood*
