**RAPPORT VERKENNEND BODEMONDERZOEK**  
**conform NEN 5740**  
**Heerenweg 76a - IJhorst**

*Locatie:*  
Heerenweg 76a  
7955 PG IJhorst

Projectcode: 13033510

Rapportagedatum: 12 september 2013 (V1)

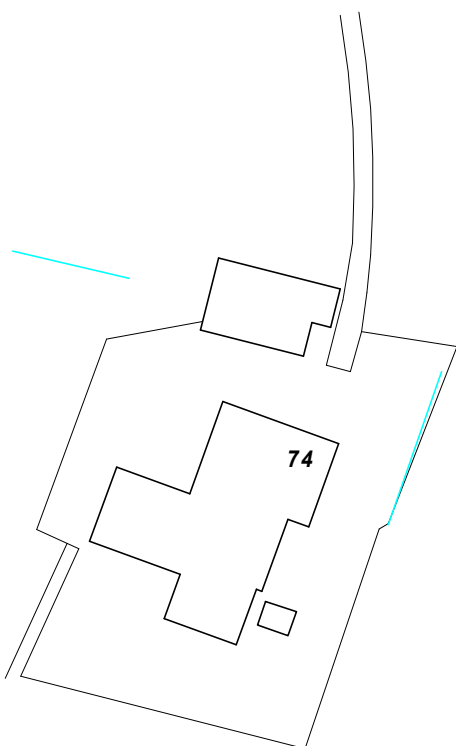
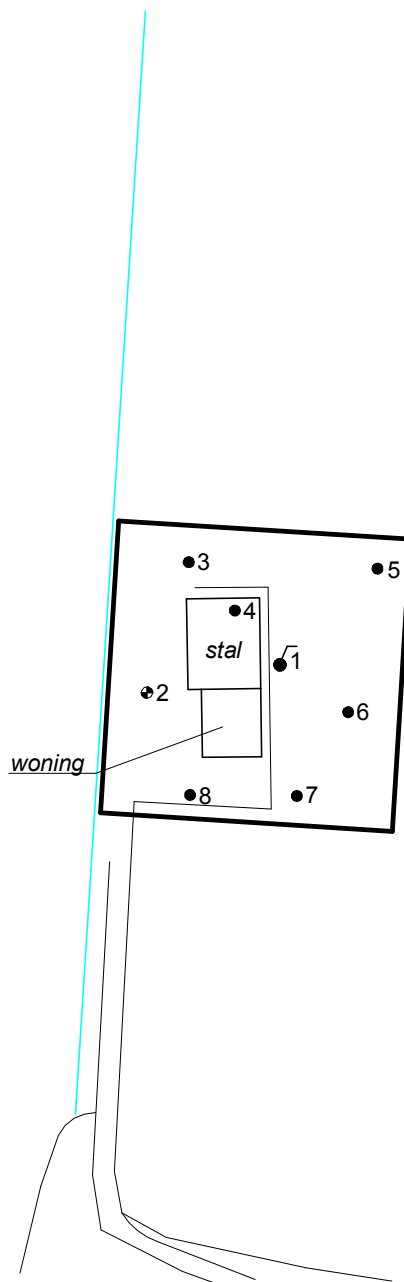
Bijlage I  
Regionale ligging locatie (1:25000)  
Situatieschets Kruse Milieu BV met boorlocaties (1:1000)

De veldwerkzaamheden zijn in augustus en september 2013 uitgevoerd door de heer J. Hartman. De veldwerker is conform SIKB BRL 2000 gecertificeerd en erkend (certificaatnummer K44441/04). Er zijn op 28 augustus 2013 in totaal 8 boringen verricht met behulp van een Edelmanboor. De situering van de monsterpunten is weergegeven op de situatieschets van bijlage I.

- = Onderzoekslocatie
- = Boring tot 0.5 meter diepte
- = Inspectiegat 30x30x50 cm
- = Boring tot 1.0 meter diepte
- ⊕ = Boring tot 1.5/2.0 meter diepte
- = Peilbuis

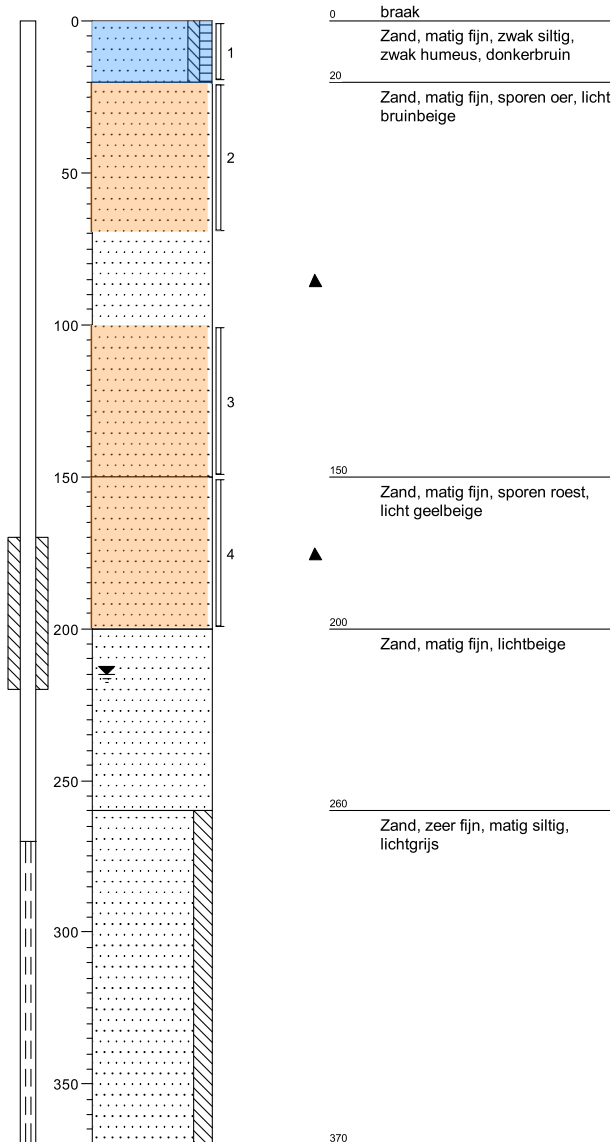
### Boring: 1

De bodemopbouw ter plaatse van de onderzoekslocatie is globaal als volgt: tot 3.7 meter min maaiveld (m-mv) is overwegend matig fijn zand aangetroffen. In de ondergrond zijn roest- en/of oerhoudende lagen aangetroffen. Er zijn geen bodemvreemde materialen waargenomen, die mogelijk duiden op de aanwezigheid van een bodemverontreiniging. Door de veldwerker zijn zintuiglijk geen asbestverdachte materialen waargenomen.

Boring 1 is doorgezet tot circa 3.7 m-mv. Wanneer het grondwater werd bereikt, werd een zuigerboor gebruikt om een PVC-peilbuis te kunnen plaatsen. Een peilbuis bestaat uit een filter met een lengte van 1.0 meter, gekoppeld aan een blinde stijgbuis. Ter hoogte van het filter, met een diameter van 28 x 32 mm, is filtergrind in het boorgat gestort. Rondom het filter is een filterkous aangebracht. Er is bentoniet in het boorgat gestort om directe indringing van hemelwater in het filter tegen te gaan. De rest van het boorgat is opgevuld met het oorspronkelijke bodemmateriaal. Vervolgens is de peilbuis grondig doorgepompt.
