**RAPPORT VERKENNEND EN EINDSITUATIE  
BODEMONDERZOEK  
conform NEN 5740 en NEN 5707  
Van Dedemweg 5-7 - Punthorst**

*Locatie:*  
Van Dedemweg 5-7  
7715 PZ Punthorst

Projectcode: 16038816

Rapportagedatum: 15 september 2016

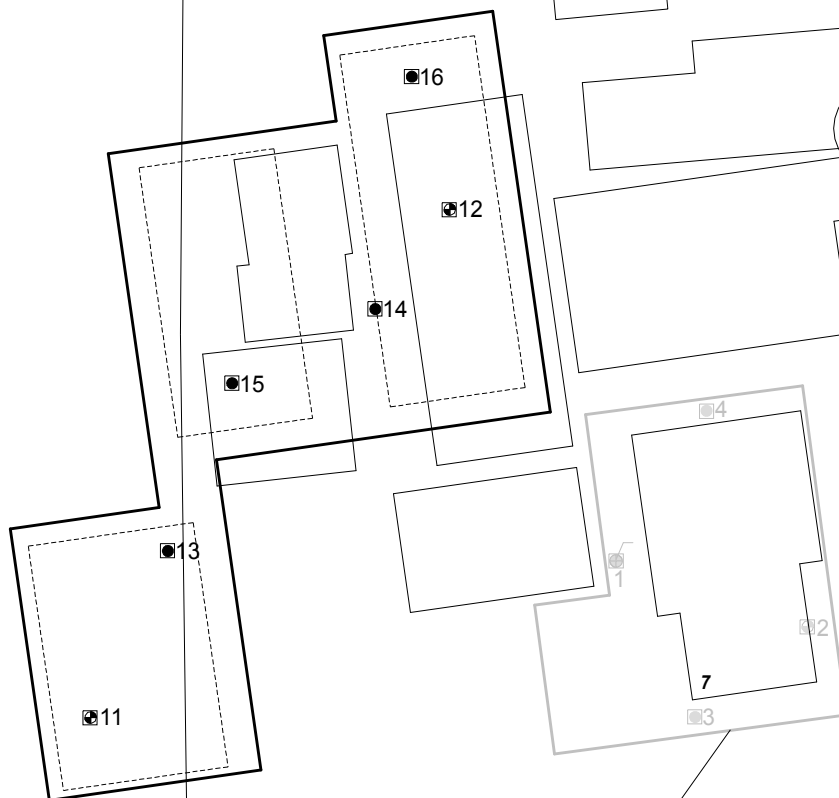
Boorplan verkennend bodemonderzoek, Kruse Milieu BV (september 2016)

De situering van de monsterpunten is weergegeven op de situatieschets van bijlage I.

vml. bovengrondse dieseltank

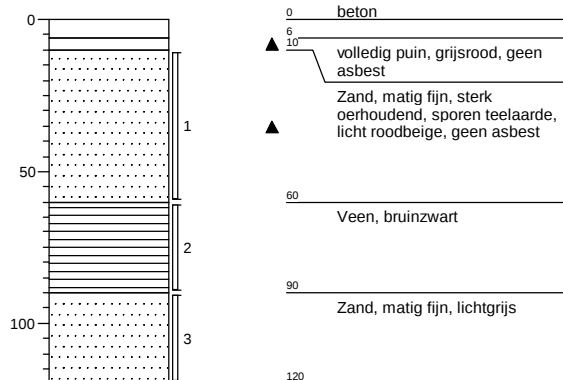
### Boring: 12

Er zijn in totaal 6 inspectiegaten gegraven en 4 boringen verricht. Er is één boring afgewerkt tot peilbuis. Er zijn geen bodemvreemde materialen waargenomen. Onder de betonvloer van boring 12 bevindt zich een dunne laag baksteenpuin. Ter plekke van de voormalige dieseltank zijn zintuiglijk geen waarnemingen gedaan, die duiden op een verontreiniging met minerale olie. Op het maaiveld of in de bodem zijn geen asbestverdachte materialen waargenomen. Het grondwater is aangetroffen op gemiddeld 0.93 m-mv.

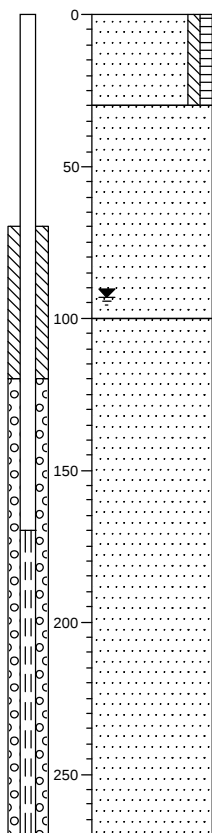
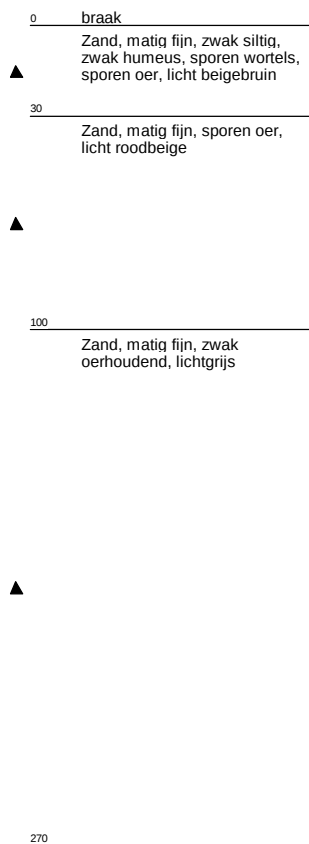
### Boring: 21

Op 25 augustus 2016 is alleen de peilbuis geplaatst. Er zijn geen grondmonsters genomen uit boring 21 in verband met de conserveringstermijn van de te onderzoeken parameter. Boring 21 zal opnieuw worden geplaatst voor het nemen van grondmonsters (boring 21A).

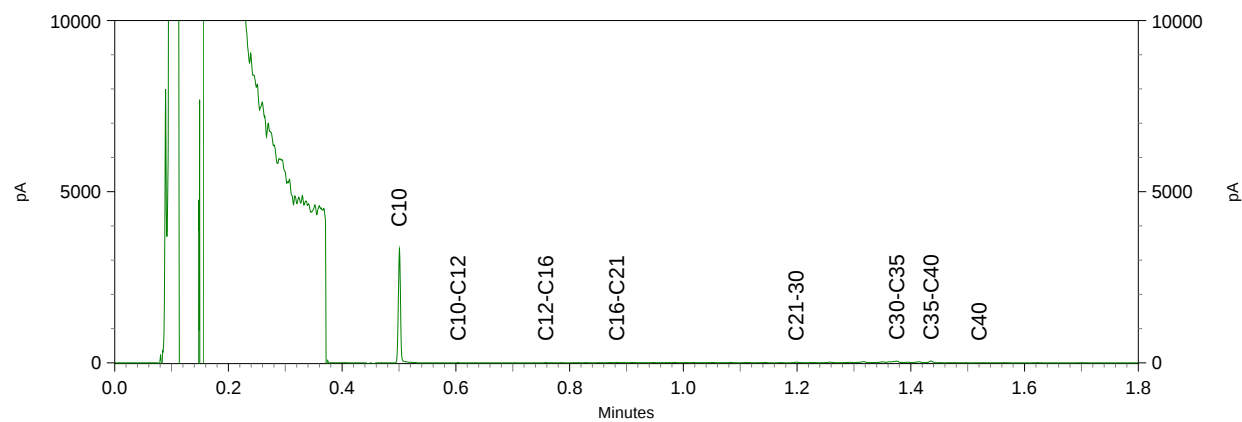
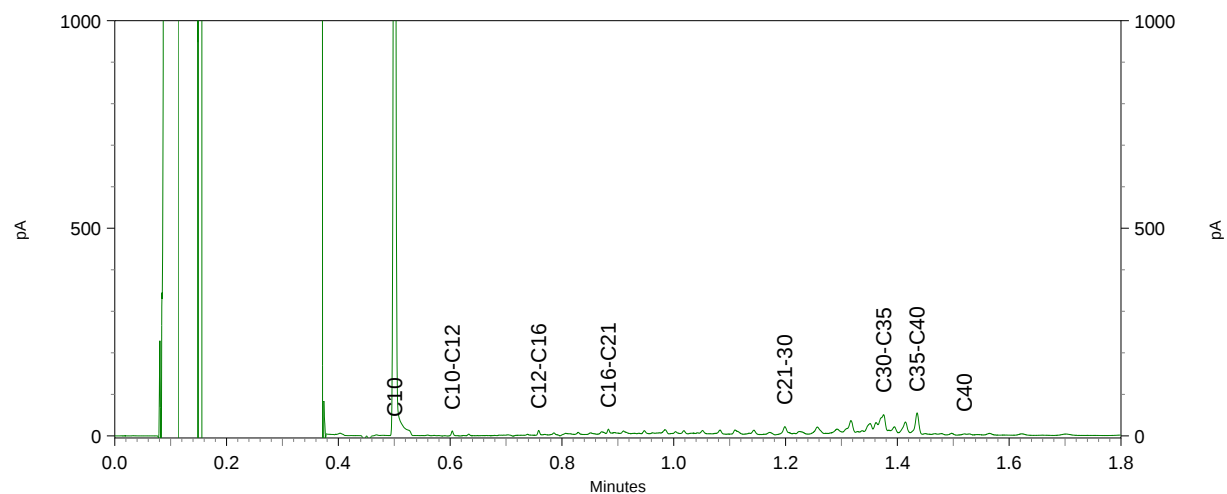
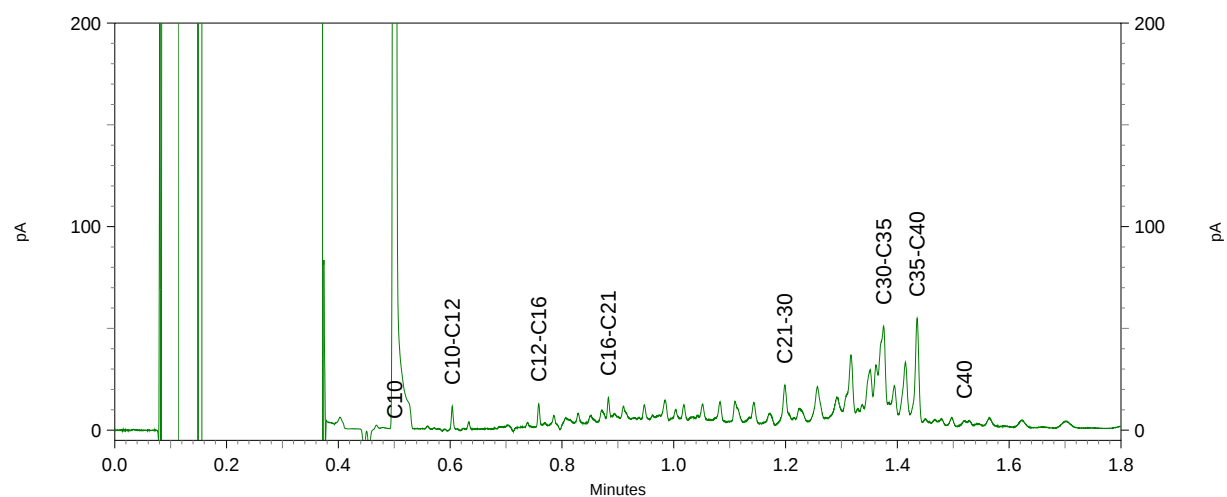
Sample description.: BG I - Boring 11, 13, 14, 15 en 16

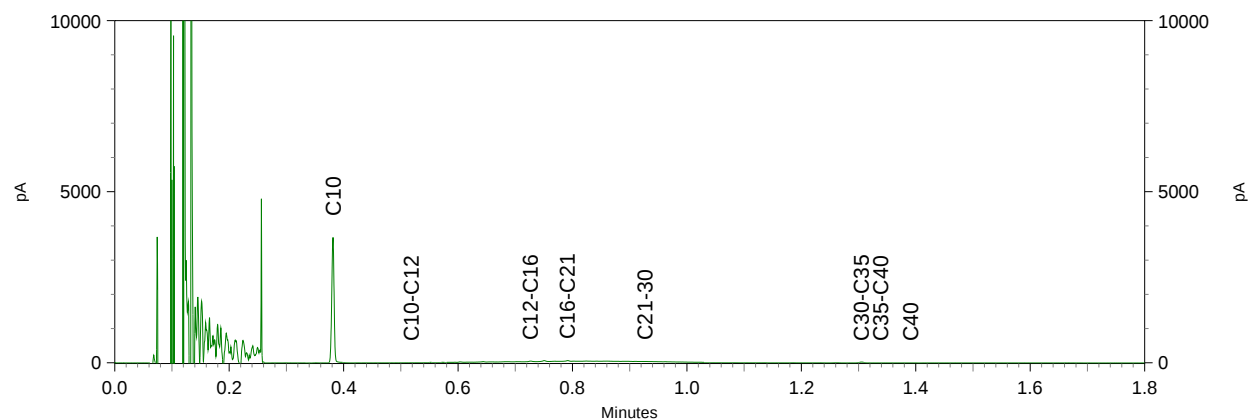
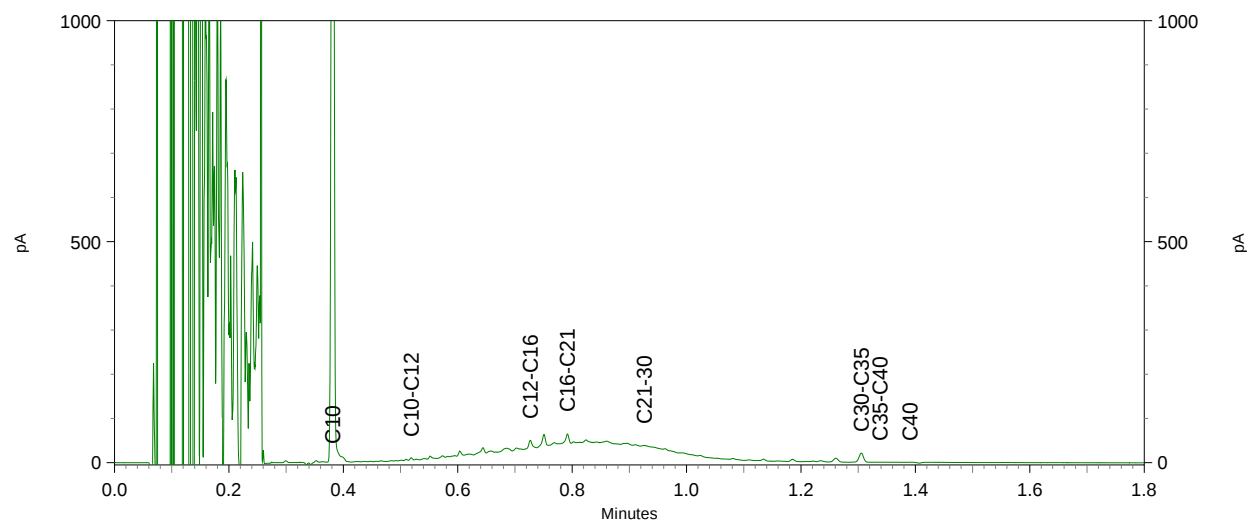
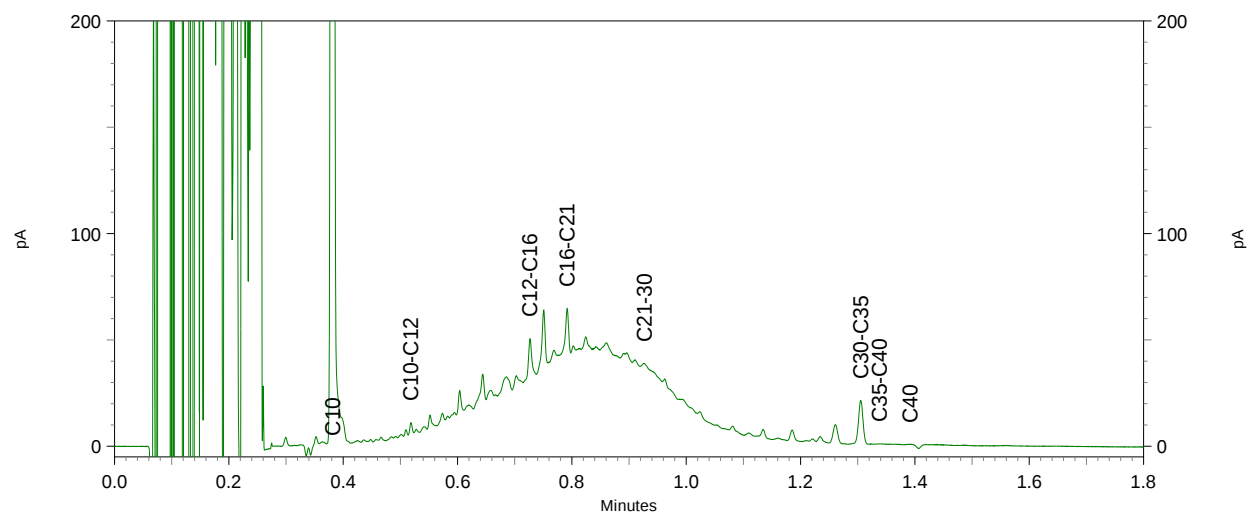
De hypothese "verdachte locatie" ter plekke van de voormalige dieseltank dient te worden aangenomen, aangezien een verontreiniging met minerale olie is aangetoond.

Sample description.: BG II - Boring 21A, 22 en 23

De onderzochte bovengrond ter plekke van de voormalige dieseltank is als gevolg van het licht verhoogde oliegehalte niet toepasbaar. Aanbevolen wordt deze grond bij eventuele ontgraving (bijvoorbeeld bij de sloop van de schuur) af te voeren naar een erkend acceptant. De licht verontreinigde grond mag ter plaatse worden herschikt.
