Verkennd (asbest)bodemonderzoek  
HAMMINGERWEG 2/2A TE STAPHORST

Locatie: Hamingerweg 2/2a te Staphorst  
Projectnummer: EN04894  
Kenmerk: 181048  
Status: definitief, versie 1

**Overzichtstekening onderzoekslocatie (EN04894-01)**

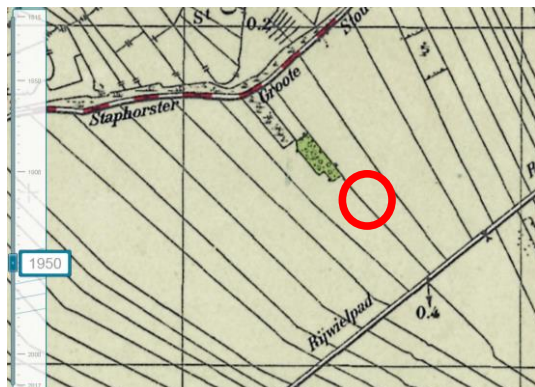
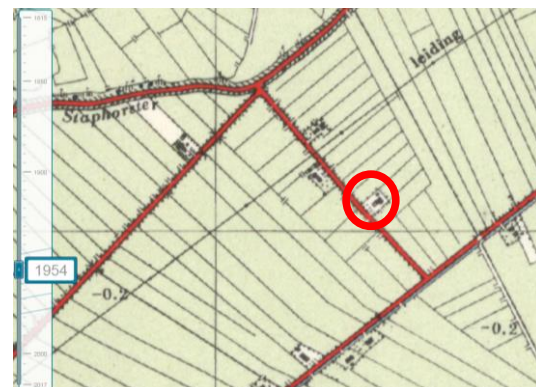
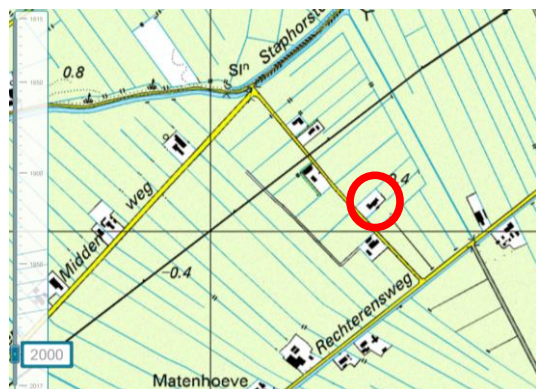
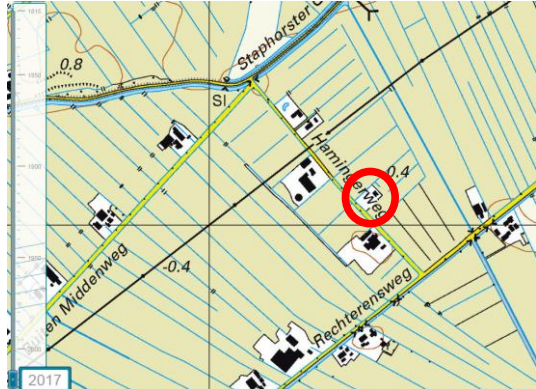
Uit de topografische kaarten is gebleken, dat het perceel vroeger in gebruik is geweest voor agrarische doeleinden en vanaf begin jaren '50 van de vorige eeuw bebouwd is geweest.

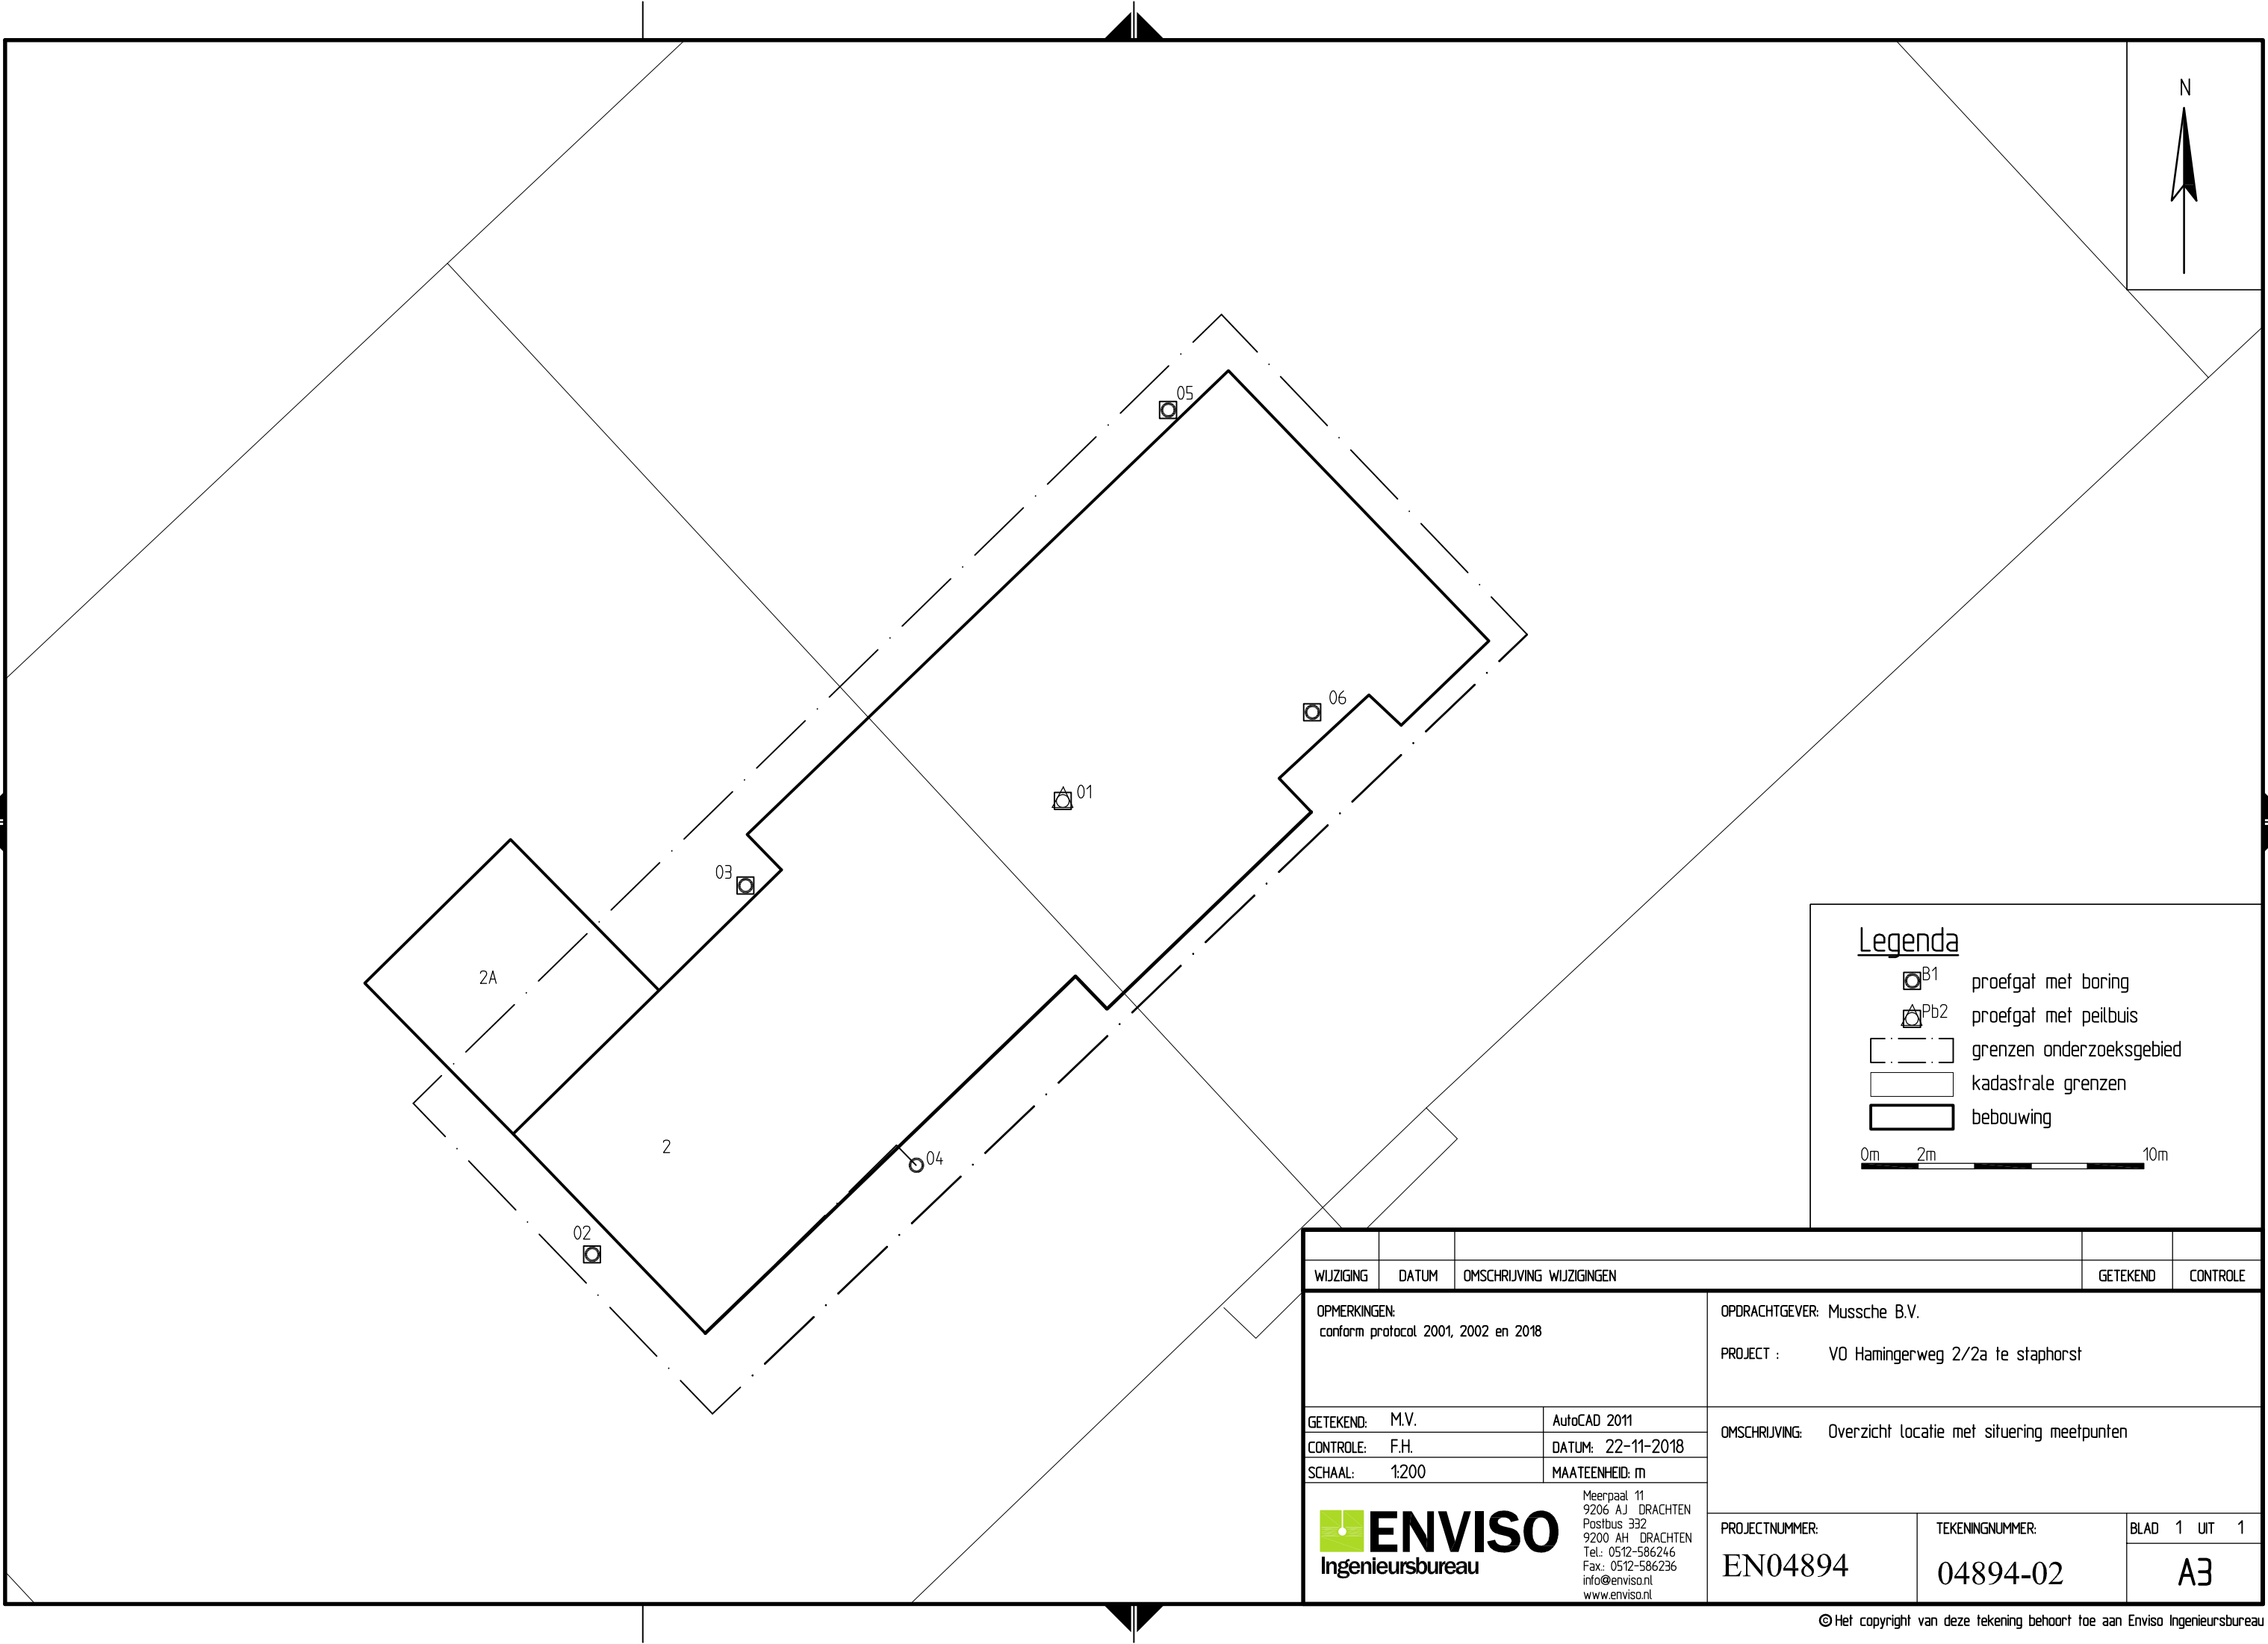
De veldwerkzaamheden zijn uitgevoerd op 07 november 2018. Ten behoeve van het samenstellen van het grondwatermonster is boring 01 gebruikt voor het plaatsen van een peilbuis. Voor een overzicht van de onderzoekslocatie met de situering van de boringen en de peilbuis wordt verwezen naar bijlage 3.

Het grondwater is op 14 november 2018 bemonsterd. Voor een overzicht van de onderzoekslocatie met de situering van de peilbuizen wordt verwezen naar bijlage 3. Voor aanvang van de monsternamen van het grondwater zijn diverse metingen uitgevoerd. De resultaten van de metingen zijn weergegeven in tabel 4.2.1.

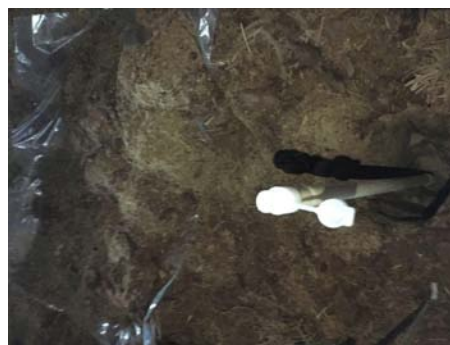
meetpunt 01  
11806310

Bij alle boringen heeft een zintuiglijke beoordeling van het opgeboorde materiaal plaatsgevonden. De lokale bodemopbouw is in tabel 4.1.1 weergegeven. Hierbij is uitgegaan van meetpunt 01. In bijlage 4 zijn de bodemprofielen weergegeven.

Tijdens het verkennd (asbest)bodemonderzoek zijn geen waarnemingen gedaan welke duiden op eventuele bodemverontreiniging. Daarnaast zijn zowel in de grond als op het maaiveld visueel geen asbestverdachte materialen aangetroffen.

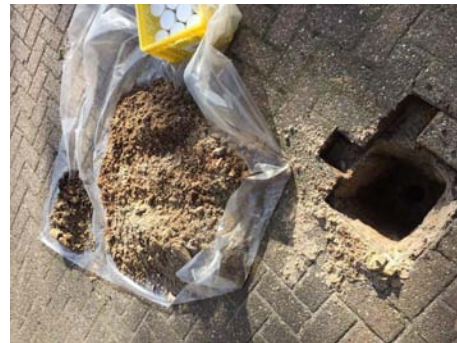
meetpunt 04  
11806312

klinker, maaiveld
