**Verkennd asbestonderzoek in  
bodem ter plaatse van:**

**Mr. J.B. Kanlaan 3  
te Punthorst**

**Projectnummer: 141698**

**Datum onderzoek:** 4 december 2014  
**Datum rapport:** 19 december 2014

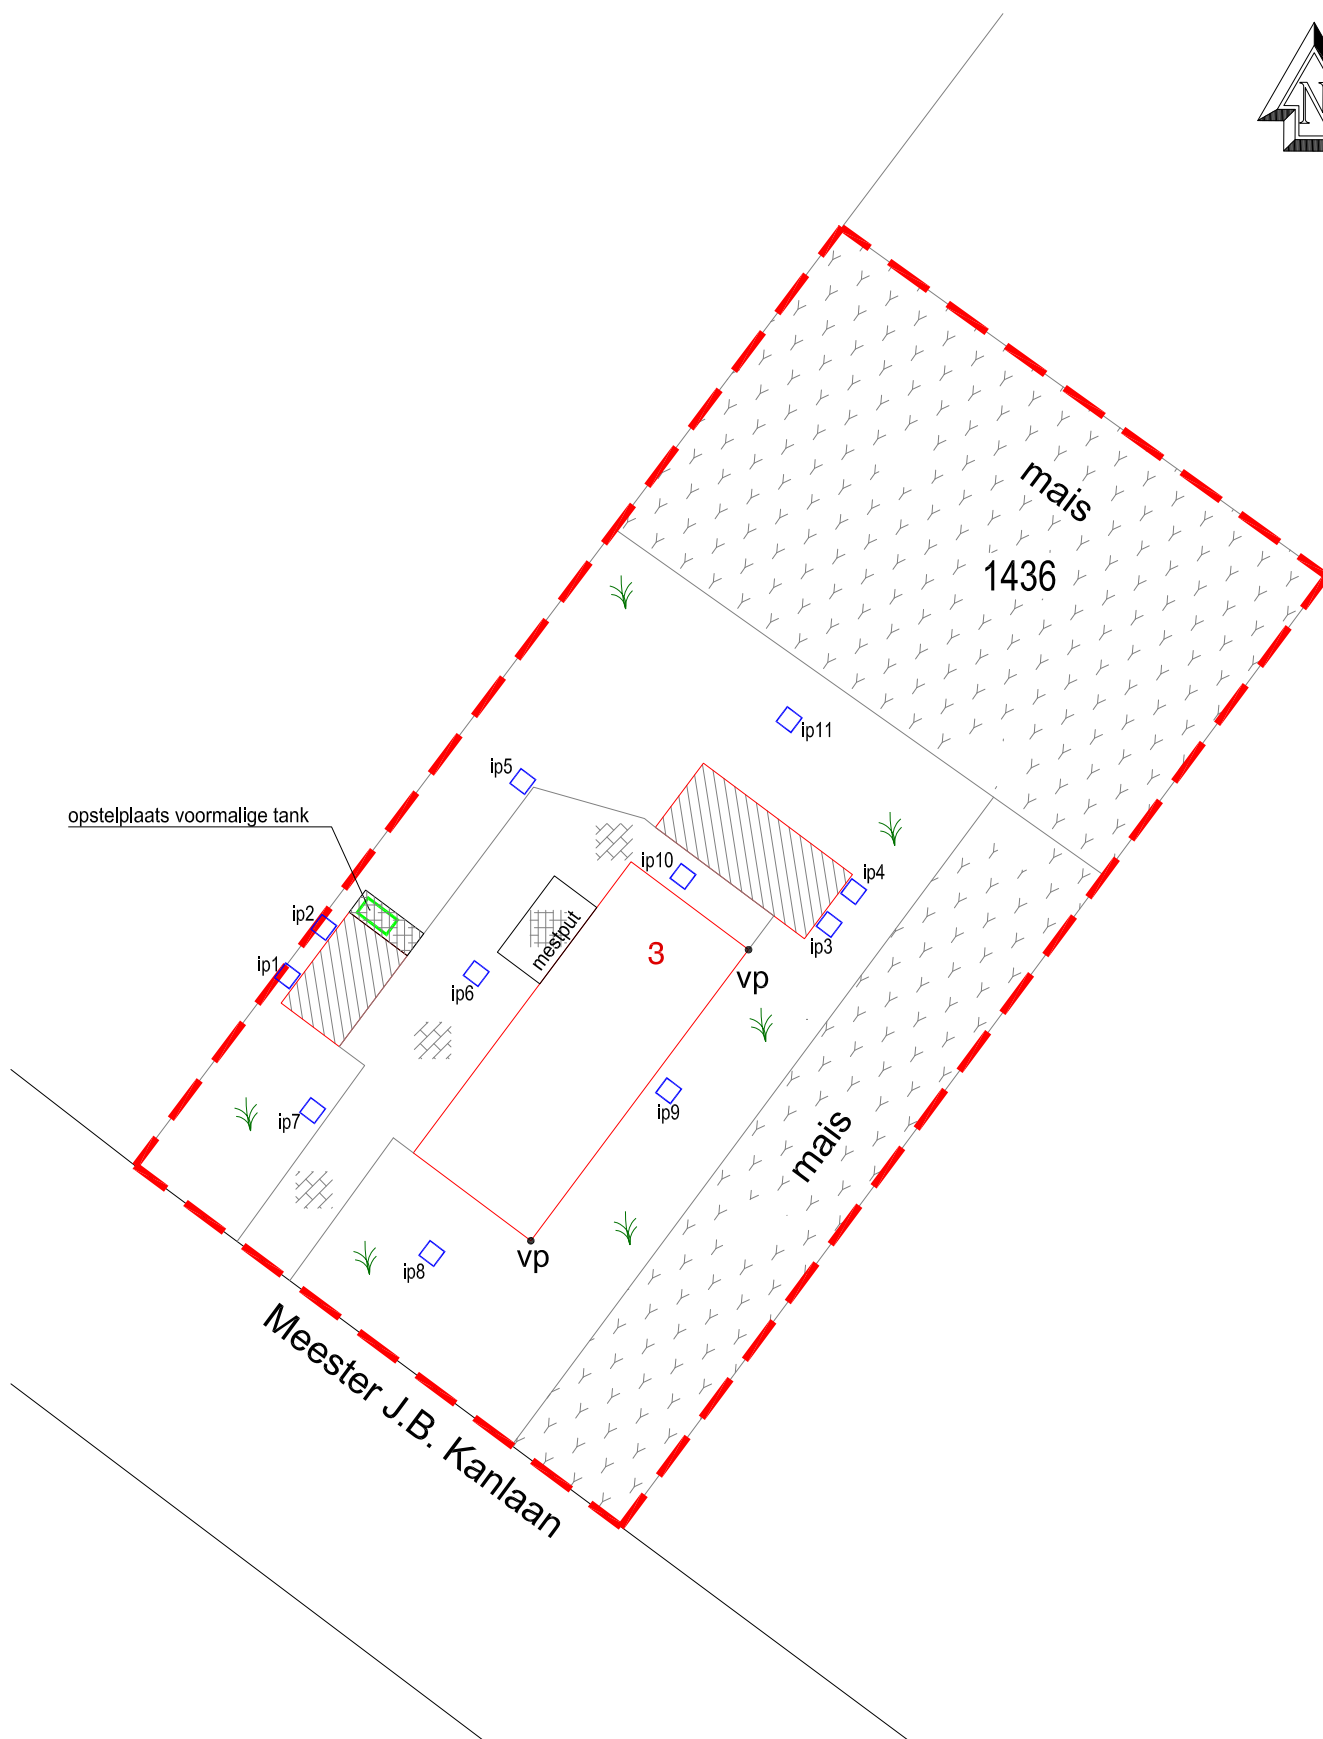
- Inspectieputje
- Toplaag
- Voormalige tank
- - - Onderzoeksterrein
- Asbest verdachte dakbedekking zonder goot
- Klinkers
- Beton
- Vast Punt

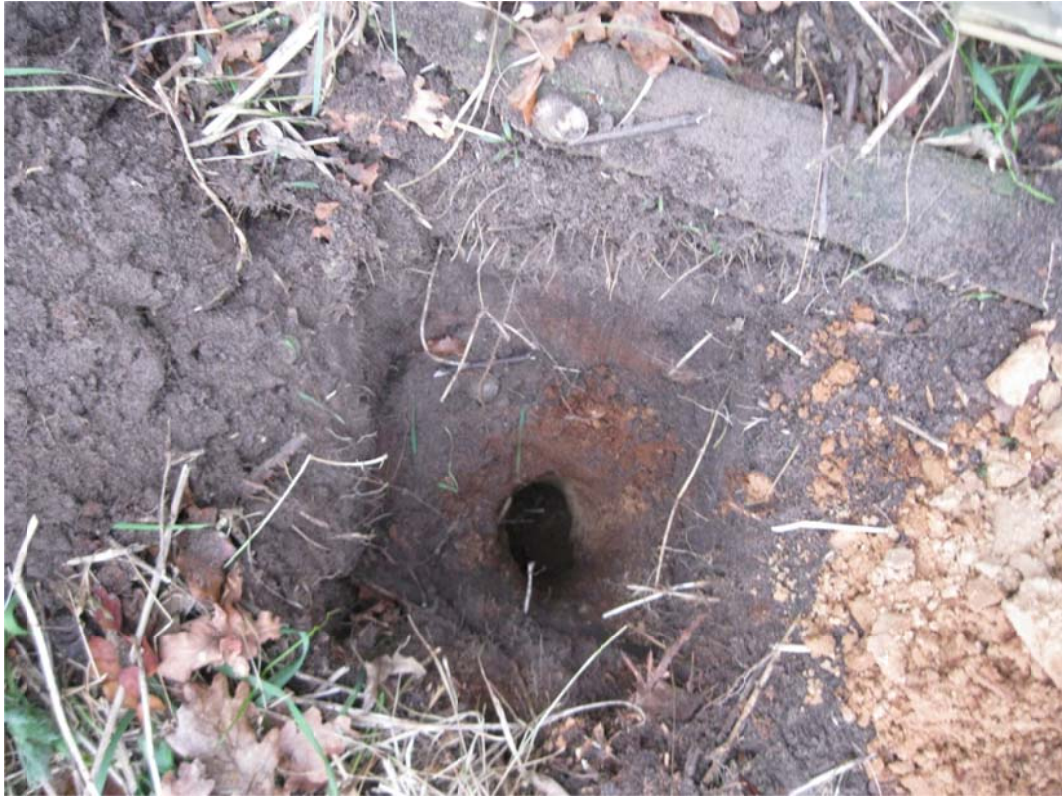
Inspectieput 1

| Inspectieput | Afmeting (l x b x d) in m | Inspectie efficiëntie | Hoeveelheid stukjes en gewicht | Hoedanigheid | Overige bijmengingen (% v/v) |
|---|---|---|---|---|---|
| IP1 | 0,31 x 0,32 x 0,5 | 90% | n.w. | NVT | Geen |

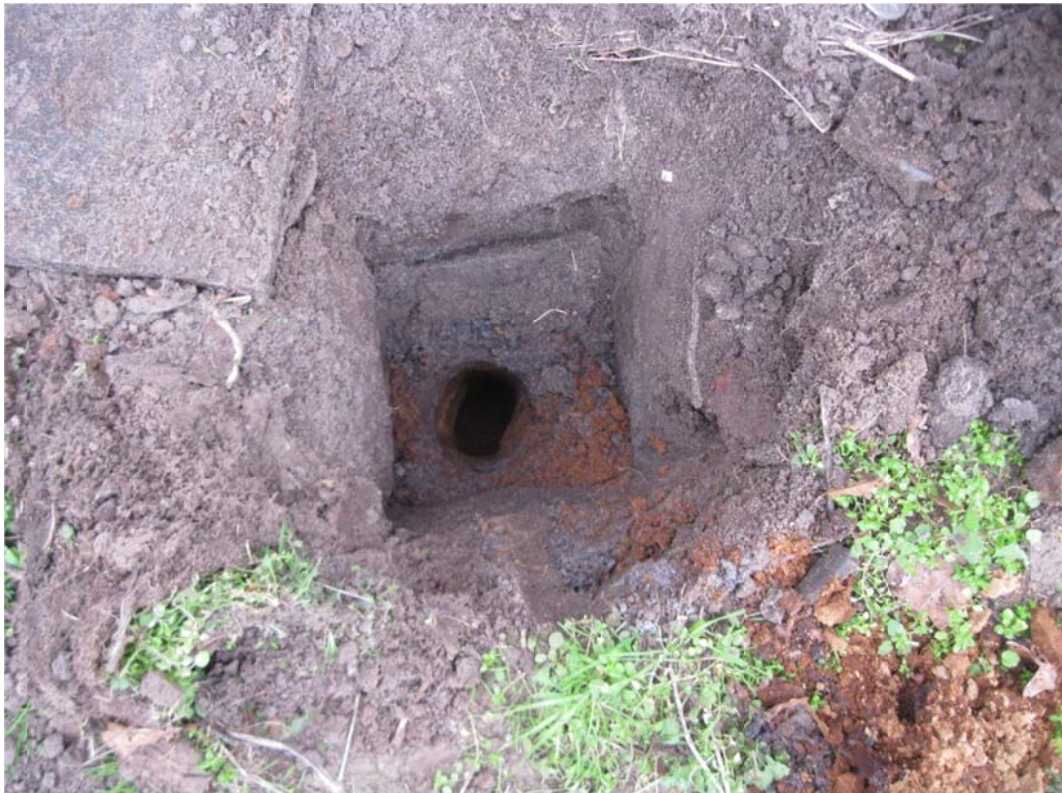
Inspectieput 2

| Inspectieput | Afmeting (l x b x d) in m | Inspectie efficiëntie | Hoeveelheid stukjes en gewicht | Hoedanigheid | Overige bijmengingen (% v/v) |
|---|---|---|---|---|---|
| IP2 | 0,31 x 0,32 x 0,5 | 90% | n.w. | NVT | Geen |

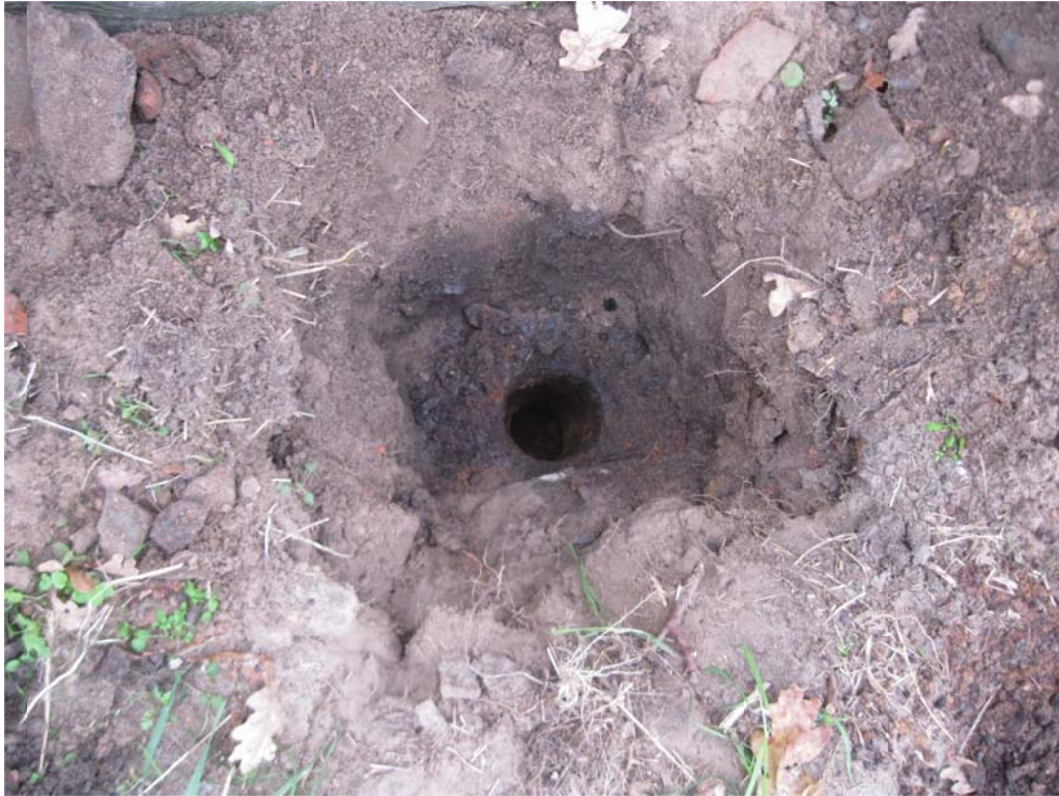
Inspectieput 3

| Inspectieput | Afmeting (l x b x d) in m | Inspectie efficiëntie | Hoeveelheid stukjes en gewicht | Hoedanigheid | Overige bijmengingen (% v/v) |
|---|---|---|---|---|---|
| IP3 | 0,32 x 0,31 x 0,5 | 80% | n.w. | NVT | 0.05-0.5 m-mv; 10-20% puin |

Uit tabel 4.3 blijkt dat in het uitkomende materiaal uit de inspectieputten IP1 t/m IP11 zintuiglijk geen asbestverdachte materialen zijn waargenomen. Wel is ter plaatse van de inspectieputten IP 3 en IP 4 puin in het uitgraven materiaal aangetroffen.

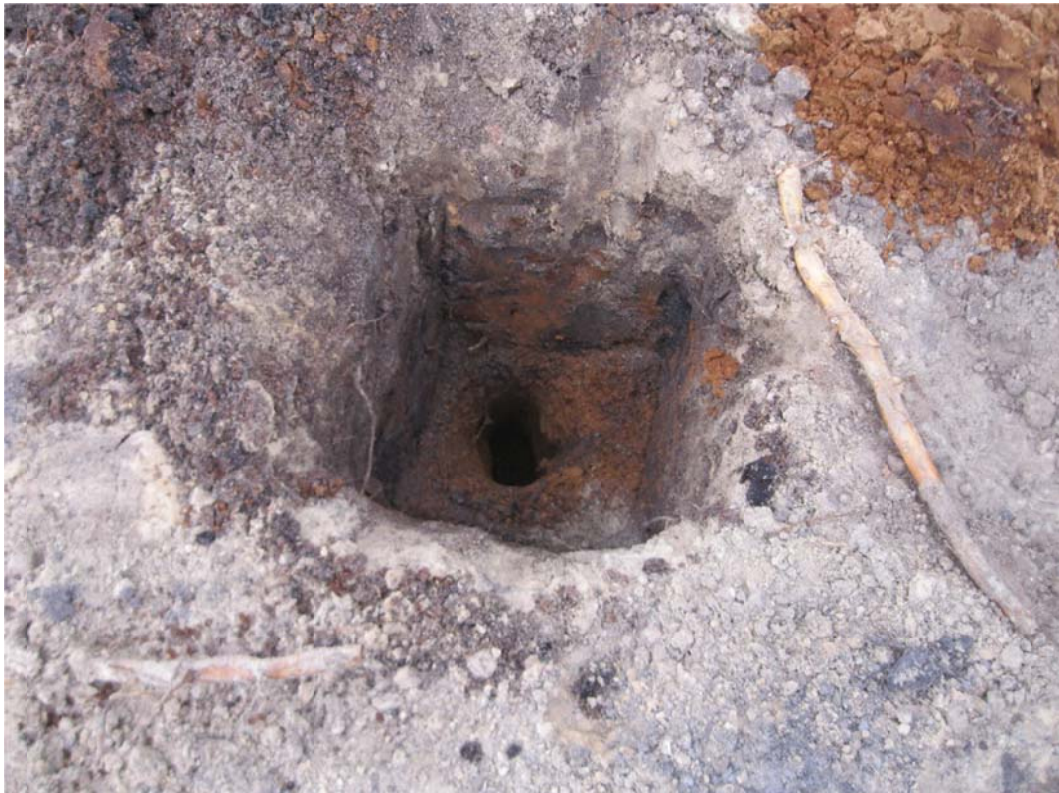
Inspectieput 4

| Inspectieput | Afmeting (l x b x d) in m | Inspectie efficiëntie | Hoeveelheid stukjes en gewicht | Hoedanigheid | Overige bijmengingen (% v/v) |
|---|---|---|---|---|---|
| IP4 | 0,32 x 0,31 x 0,5 | 80% | n.w. | NVT | 0.05-0.5 m-mv; 10-20% puin |

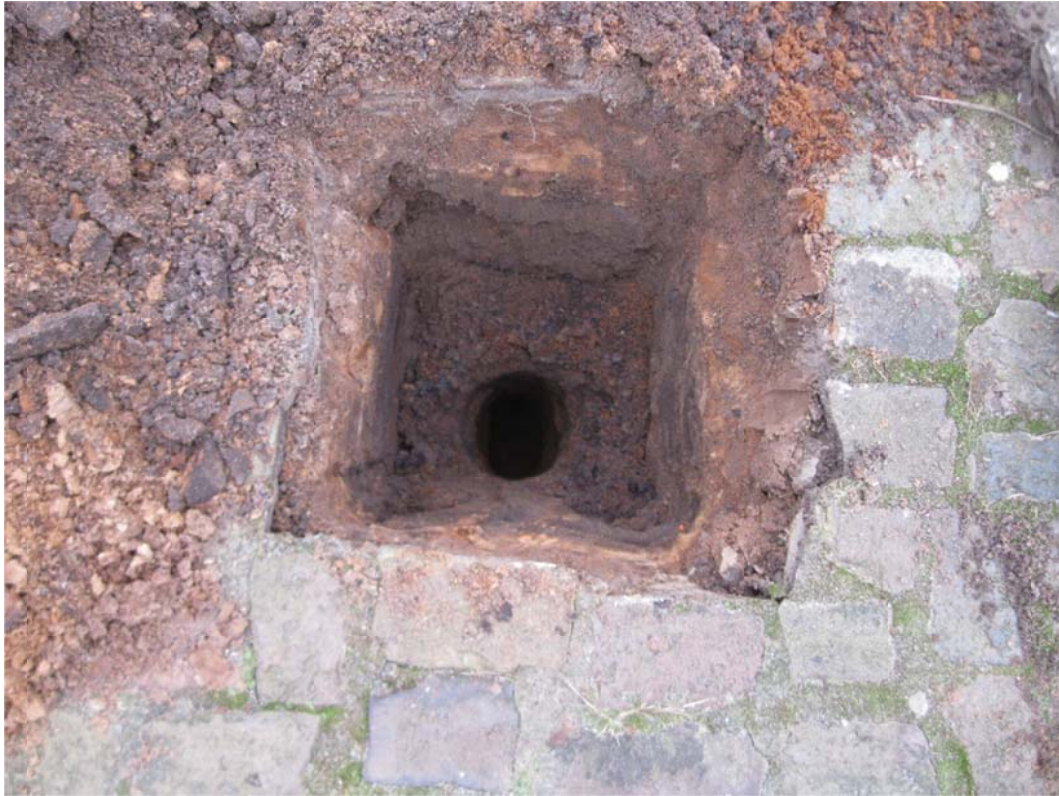
Inspectieput 5

| Inspectieput | Afmeting (l x b x d) in m | Inspectie efficiëntie | Hoeveelheid stukjes en gewicht | Hoedanigheid | Overige bijmengingen (% v/v) |
|---|---|---|---|---|---|
| IP5 | 0,31 x 0,32 x 0,5 | 80% | n.w. | NVT | Geen |

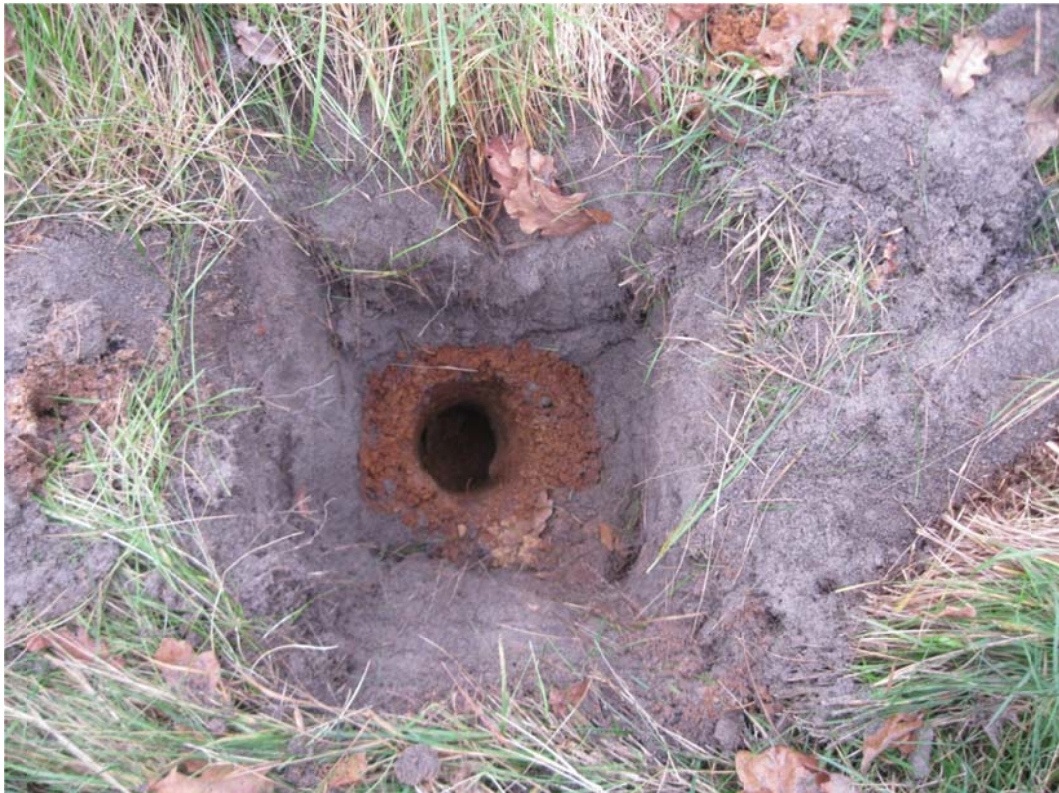
Inspectieput 6

| Inspectieput | Afmeting (l x b x d) in m | Inspectie efficiëntie | Hoeveelheid stukjes en gewicht | Hoedanigheid | Overige bijmengingen (% v/v) |
|---|---|---|---|---|---|
| IP6 | 0,31 x 0,32 x 0,5 | 80% | n.w. | NVT | Geen |

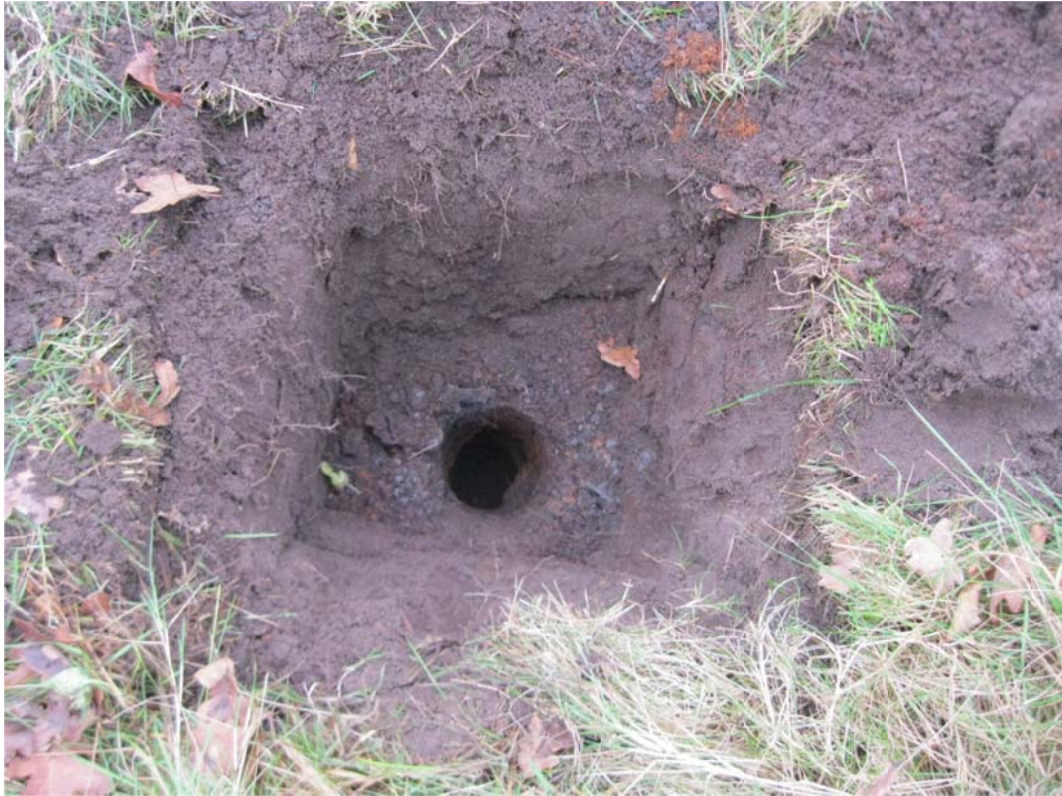
Inspectieput 7

| Inspectieput | Afmeting (l x b x d) in m | Inspectie efficiëntie | Hoeveelheid stukjes en gewicht | Hoedanigheid | Overige bijmengingen (% v/v) |
|---|---|---|---|---|---|
| IP7 | 0,31 x 0,32 x 0,5 | 80% | n.w. | NVT | Geen |

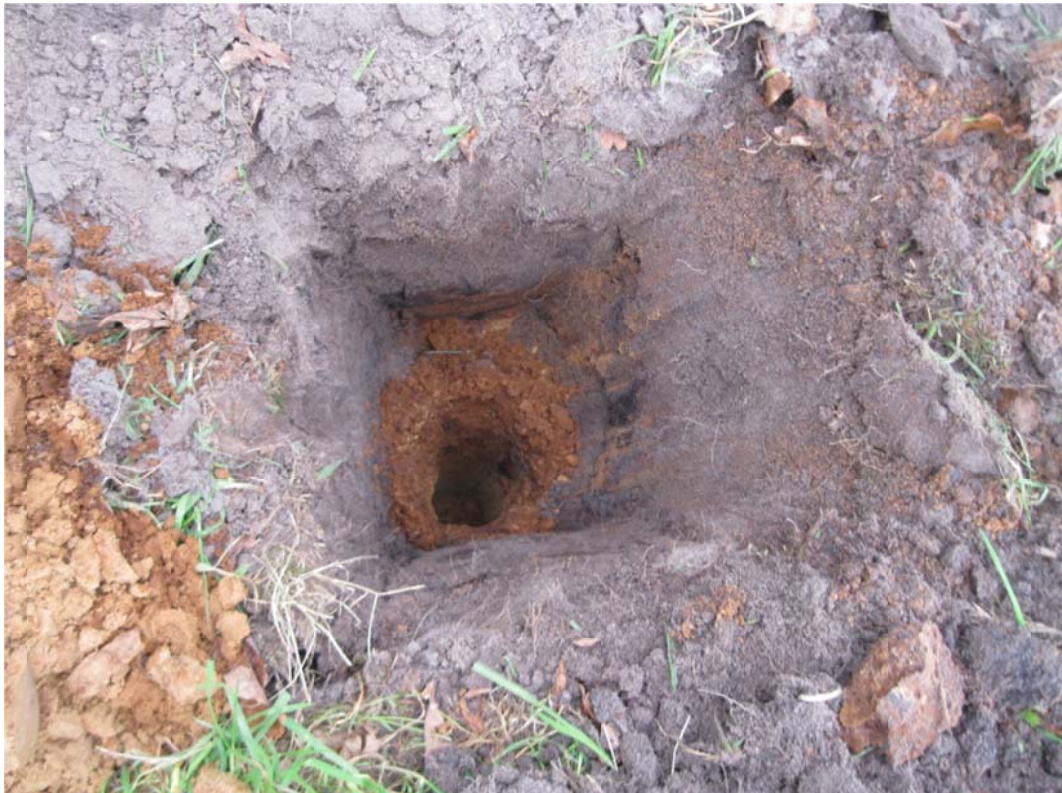
Inspectieput 8

| Inspectieput | Afmeting (l x b x d) in m | Inspectie efficiëntie | Hoeveelheid stukjes en gewicht | Hoedanigheid | Overige bijmengingen (% v/v) |
|---|---|---|---|---|---|
| IP8 | 0,31 x 0,32 x 0,5 | 80% | n.w. | NVT | Geen |

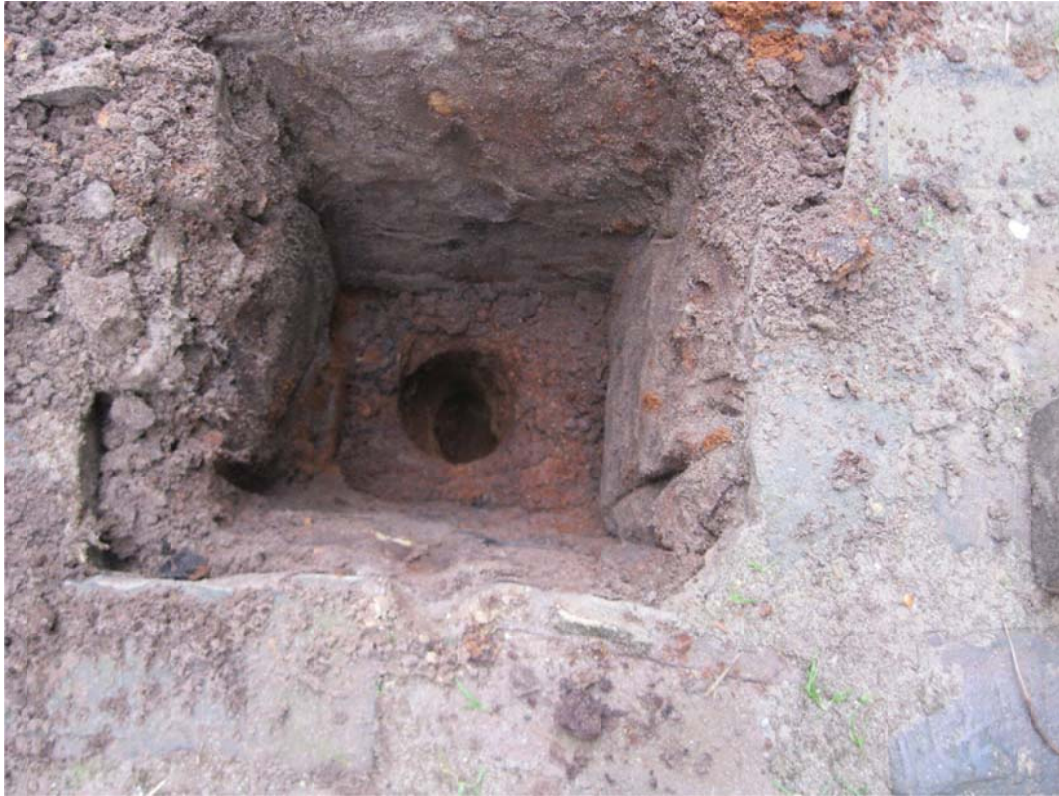
Inspectieput 9

| Inspectieput | Afmeting (l x b x d) in m | Inspectie efficiëntie | Hoeveelheid stukjes en gewicht | Hoedanigheid | Overige bijmengingen (% v/v) |
|---|---|---|---|---|---|
| IP9 | 0,31 x 0,32 x 0,5 | 80% | n.w. | NVT | Geen |

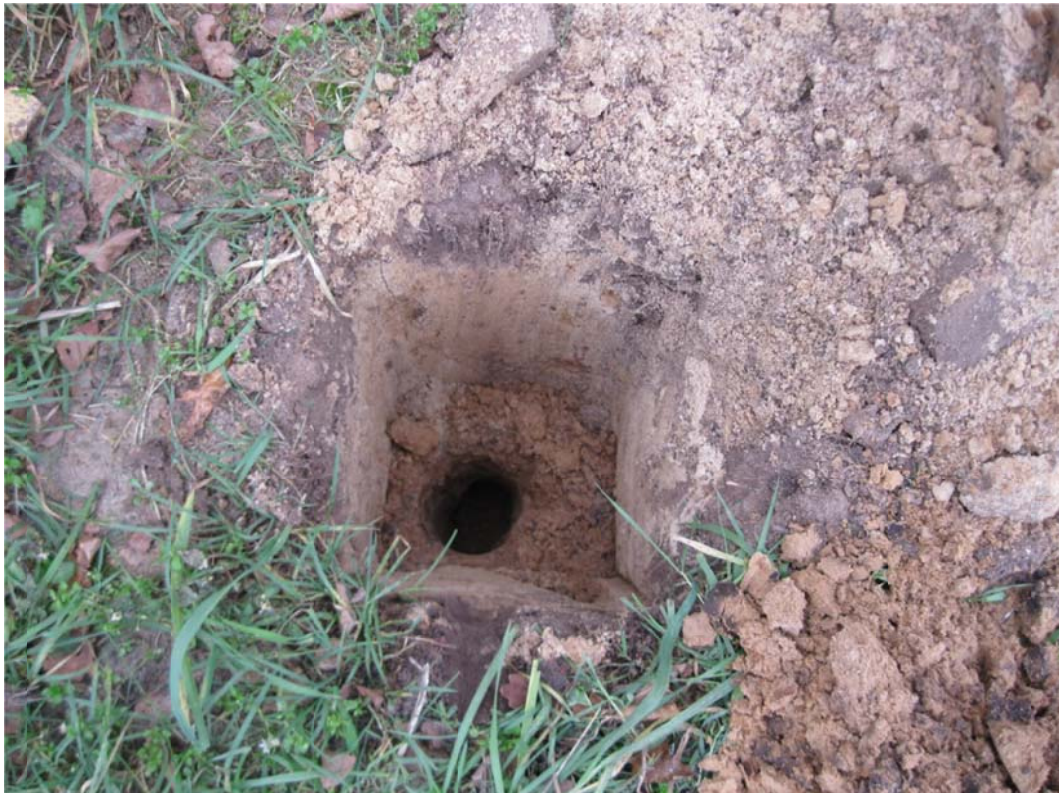
Inspectieput 10

| Inspectieput | Afmeting (l x b x d) in m | Inspectie efficiëntie | Hoeveelheid stukjes en gewicht | Hoedanigheid | Overige bijmengingen (% v/v) |
|---|---|---|---|---|---|
| IP10 | 0,31 x 0,32 x 0,5 | 80% | n.w. | NVT | Geen |
