# **Verkennd bodemonderzoek Schapendijk 11 te Punthorst**

**17 maart 2022**

| <b>Projectnummer</b> | 1285217 |

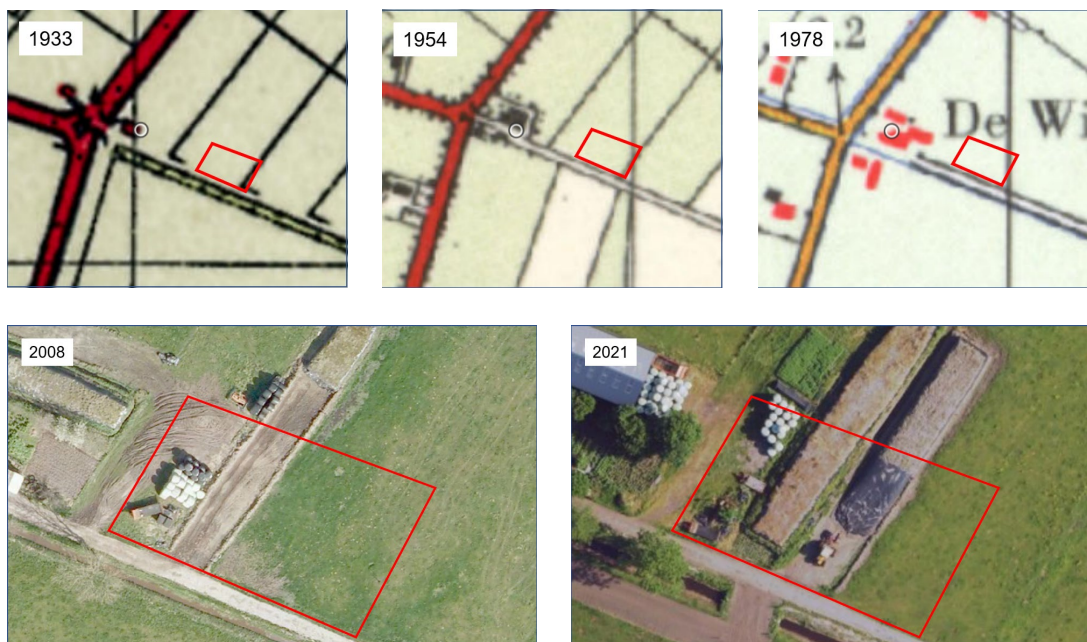
Figuur 2.1 historisch kaartmateriaal ([www.topotijdreis.nl](http://www.topotijdreis.nl)). Recente lucht- en straatbeelden (Cyclomedia Streetsmart). Onderzoeklocatie is rood omkaderd.

De onderzoekslocatie bevindt zich op het achterste gedeelte van het erf op adres Schapendijk 11 te Punthorst. Op basis van historisch kaartmateriaal was de onderzoekslocatie vanaf de jaren '30 van het vorige eeuw in gebruik als wei- en akkerland. De locatie was nooit bebouwd. Op basis van luchtbeelden van de afgelopen 13 jaar was de onderzoekslocatie in gebruik als opslag voor kuilvoer en/of mais. In figuur 2.1 is historisch kaartmateriaal en luchtbeelden opgenomen.

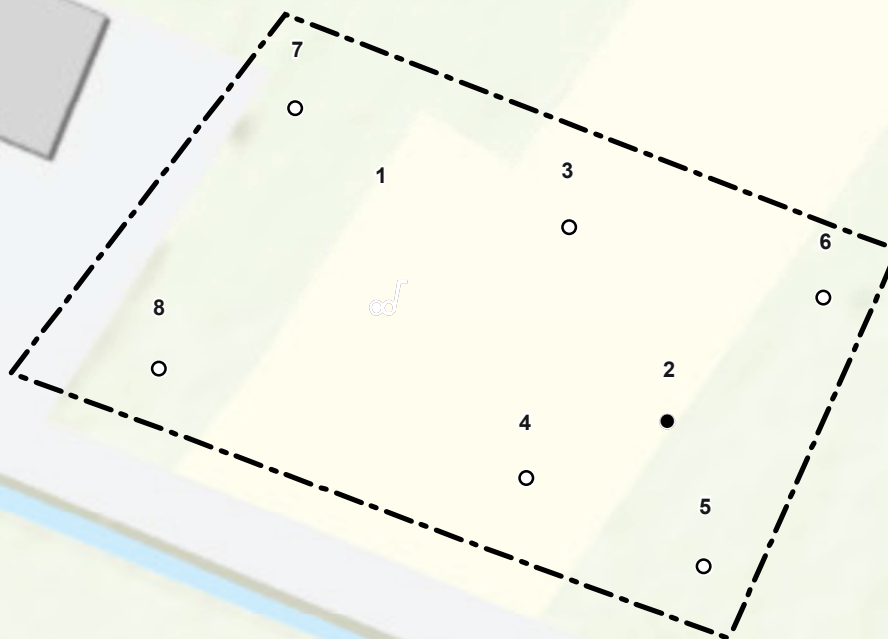
| Titel<br>situering monsterpunten | Datum 01-03-2022 | Tekeningnummer<br>1 |

De grond is bemonsterd op maandag 28 februari 2022 door Jan (J.M.A.) Bouwmeester. Het grondwater is bemonsterd op maandag 7 maart 2022 door Jan (J.M.A.) Bouwmeester. Het veldwerk is uitgevoerd onder certificaatnummer K54913. In tabel 3.1 is een overzicht gegeven van de uitgevoerde veld- en analysewerkzaamheden. In bijlage 2 is de situering van de monsterpunten opgenomen.

- Boring
- Boring tot 0,5 meter
- Locatiegrens

Peilbuis
