| Onderwerp: | <b>verkennend milieukundig bodemonderzoek volgens<br/>NEN 5740+A1 Burg. Janssenstraat 2-6 te Staphorst</b> |
| Projectnummer: | <b>22-M10303-01</b> |
| Opdrachtgever: | <b>BJZ.nu</b> |
| Datum: | <b>16 juni 2022</b> |

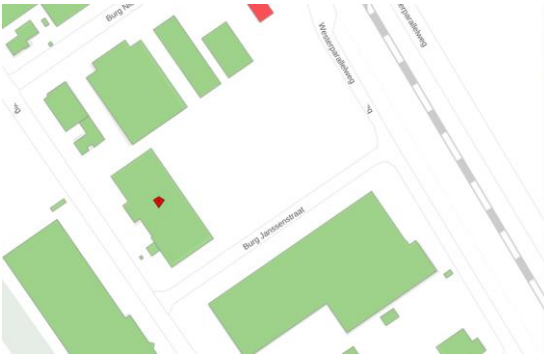
| <p><b>Aanwezigheid asbest</b></p> | <p>Het onderzoeksgebied is onbebouwd.<br/>Op basis van de asbestdakenkaart van de Provincie Overijssel geldt dat de daken van de nabij gelegen panden niet verdacht zijn voor de aanwezigheid van asbest.</p> <p><i>figuur 1: asbestdakenkaart provincie Overijssel</i></p> <p>Er is geen informatie bekend omtrent de evt. aanwezigheid van asbest in de bodem t.p.v. het plangebied.<br/>Er bestaat altijd de mogelijkheid dat asbest (afval/puin) ed. is begraven. Op voorhand is hiervan geen informatie bekend.</p> |

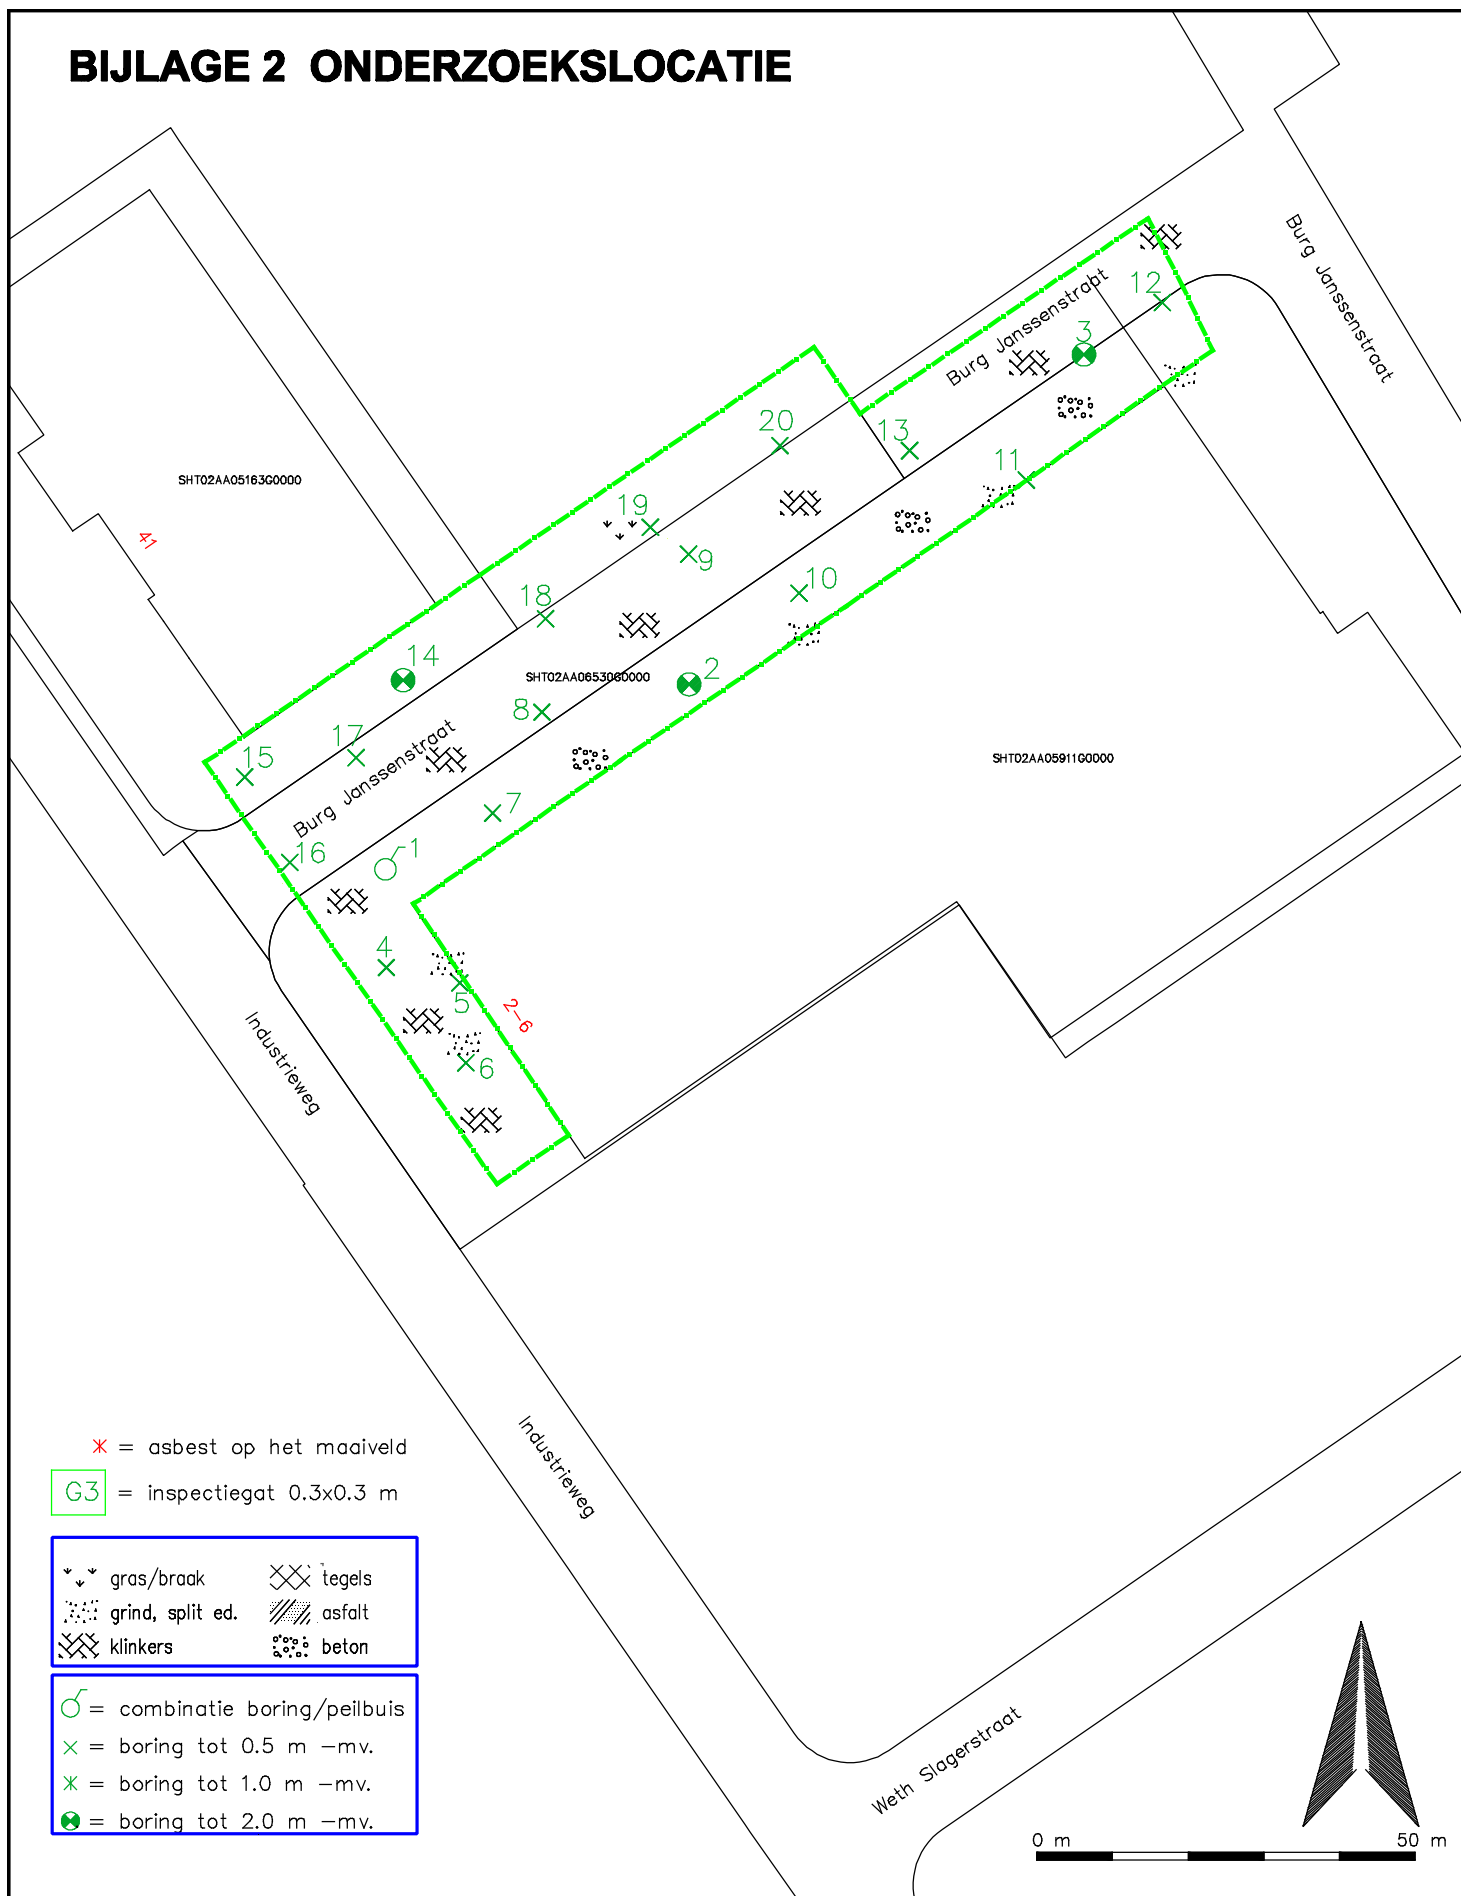
## BIJLAGE 2 ONDERZOEKSLOCATIE

Het onderhavige onderzoek, het geografisch besluitvormingsgebied, betreft het onderzochte deel van de locatie zoals weergegeven in bijlage 2.

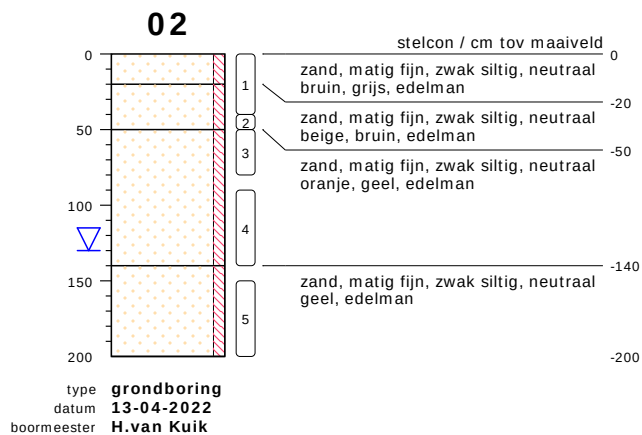
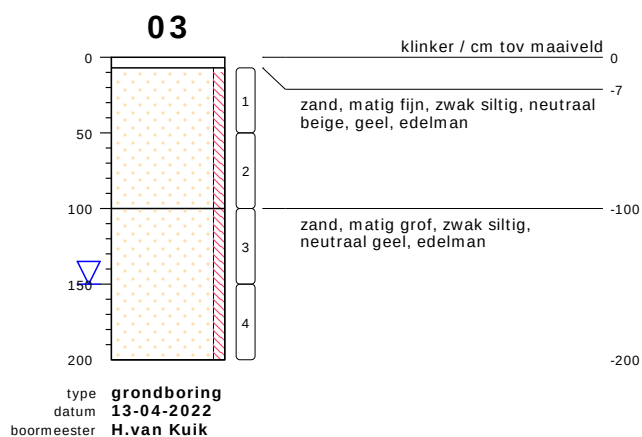
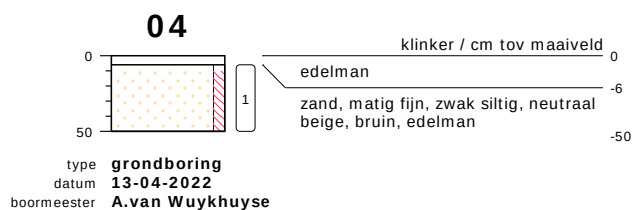
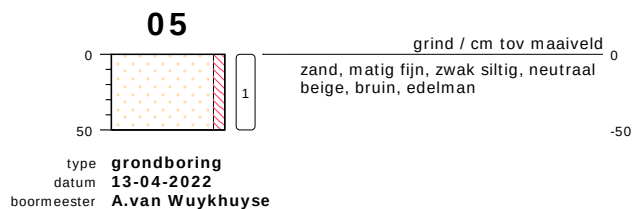
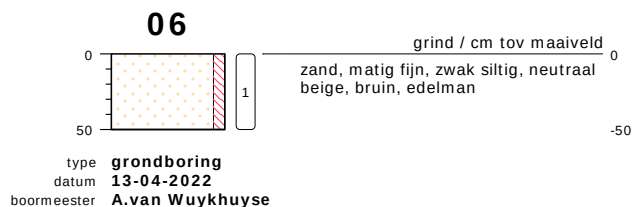
## bodemprofielen **BIJLAGE 3: BOORPROFIELEN**

onderzoek **Burg. Janssenstraat 2-6 te Staphorst**

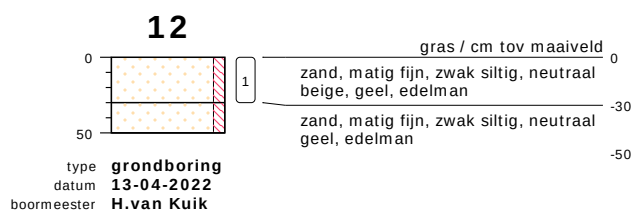
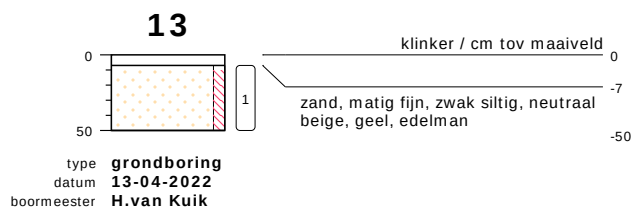
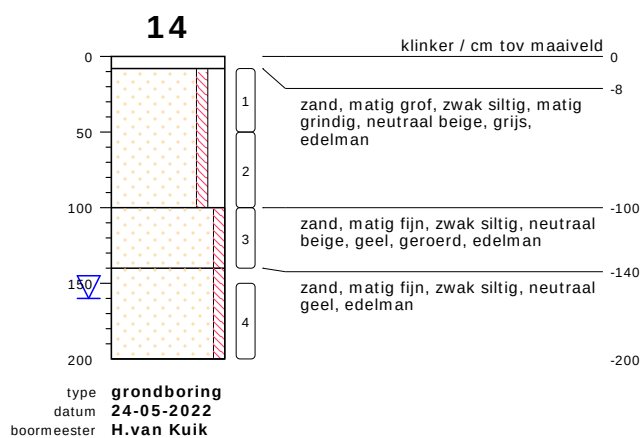
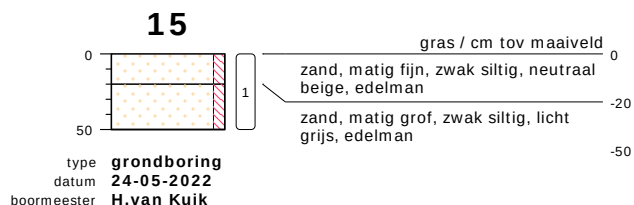
## bodemprofielen **BIJLAGE 3: BOORPROFIELEN**

onderzoek **Burg. Janssenstraat 2-6 te Staphorst**  
projectcode **22-M10303**  
getekend conform **NEN 5104**

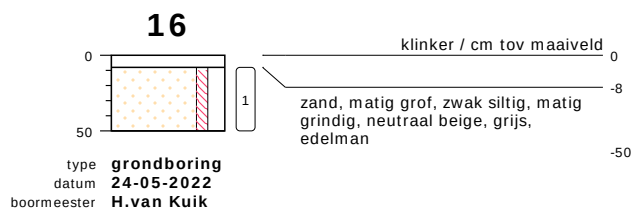
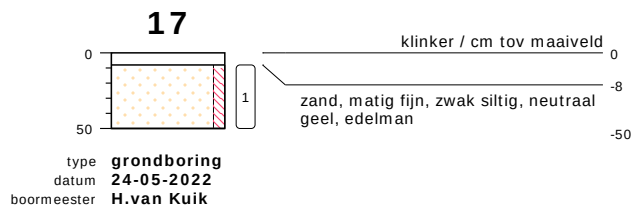
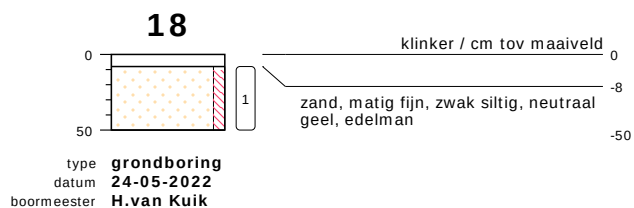
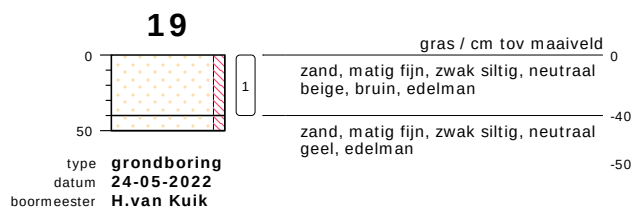
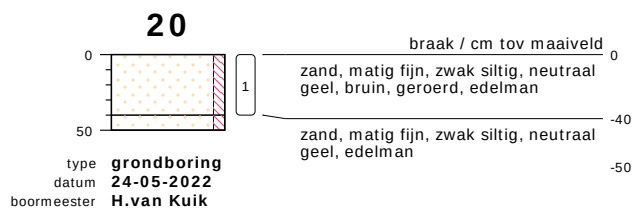
## bodemprofielen **BIJLAGE 3: BOORPROFIELEN**

onderzoek **Burg. Janssenstraat 2-6 te Staphorst**  
projectcode **22-M10303**  
getekend conform **NEN 5104**
