| Onderwerp: | verkennend milieukundig bodemonderzoek volgens<br>NEN-5740 Klaas Kloosterweg Oost nr. 155 te Staphort |
| Projectnummer: | 14-M7004 |
| Opdrachtgever: | Fam. H. Dunnink |
| Datum: | 22 juli 2014 |

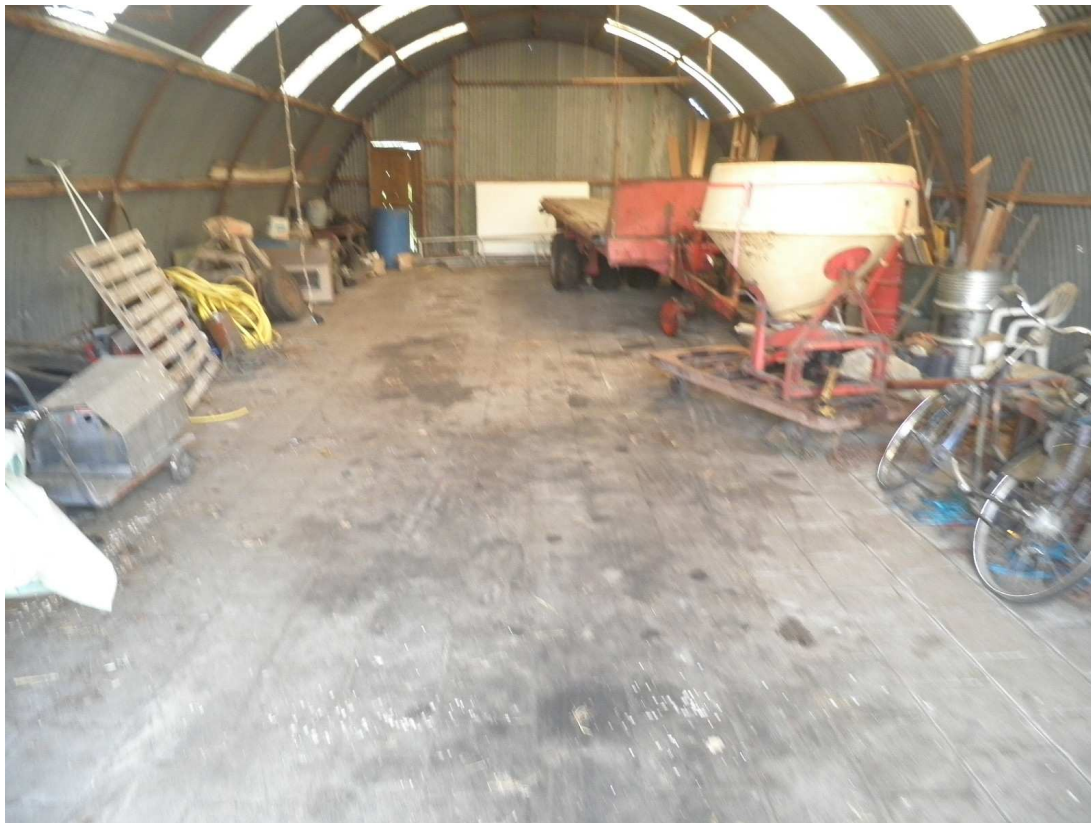
Foto 1. Romneyloods

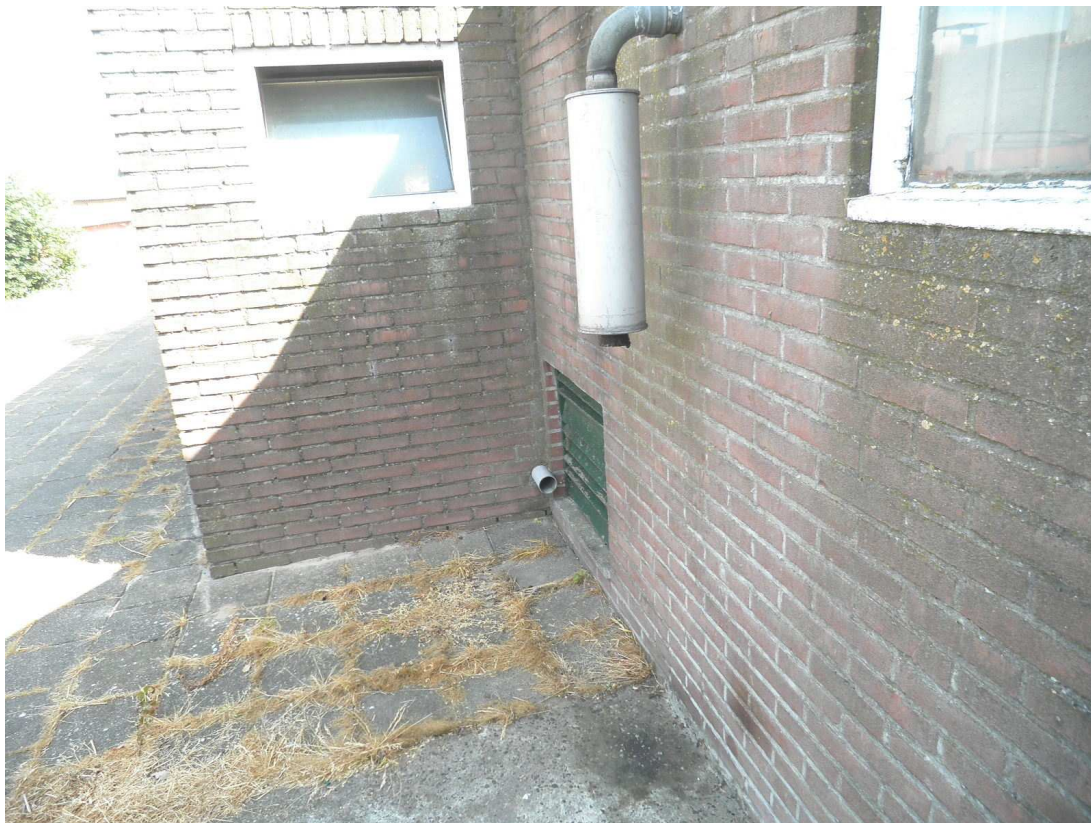
Foto 2. Uitlaat melkinstallatie

Het onderzoek t.p.v. de uitlaat van de melkmachine is afgeleid van de onderzoeksstrategie voor verdachte locatie met een plaatselijk bodembelasting met een duidelijke verontreinigingskern, volgens NEN 5740, paragraaf 5.3, strategie VEP (literatuur 1).

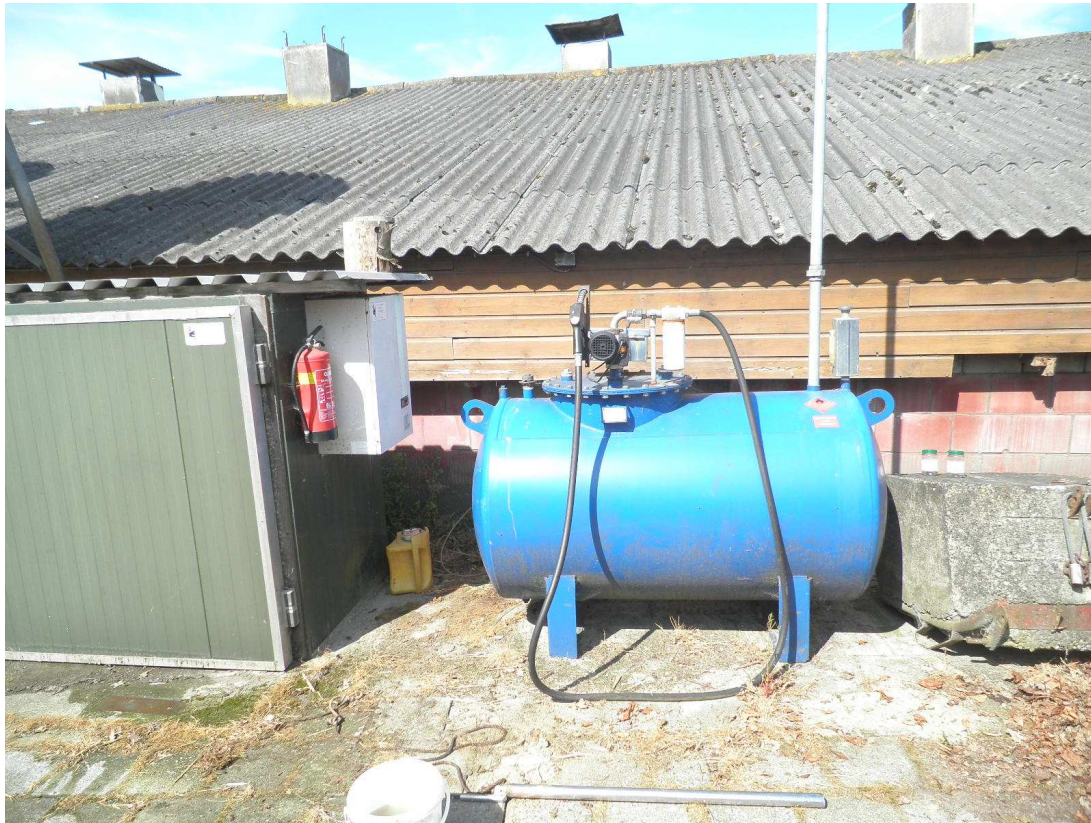
Foto 3. Bovengrondse tank

- Op het erf van de Klaas Kloosterweg Oost nr. 155, nabij de mestkuikenstal, bevindt zich een bovengrondse gasolietank met een inhoud van 1.200 liter.  
Er is geen andere informatie omtrent de eventuele aanwezigheid of voormalige aanwezigheid van boven- of ondergrondse brandstoftanks op de onderzoekslocatie.

Het onderzoek t.p.v. de bovengrondse dieselolietank is uitgevoerd volgens de onderzoeksstrategie voor verdachte locatie met een plaatselijk bodembelasting met een duidelijke verontreinigingskern, volgens NEN 5740, paragraaf 5.3, strategie VEP (literatuur 1).

Gezien de kleinschaligheid en korte afstand tot de bovengrondse dieselolietank (<10 m) is t.p.v. deze deellocatie in deze fase van het onderzoek in eerste instantie alleen de vaste bodem onderzocht.
