Onderwerp: **verkennend milieukundig bodemonderzoek volgens  
NEN-5740 Gemeenteweg 51 te Staphorst**

Projectnummer: **25-M11919**

Opdrachtgever: **BJZ.nu**

Datum: **12-9-2025**

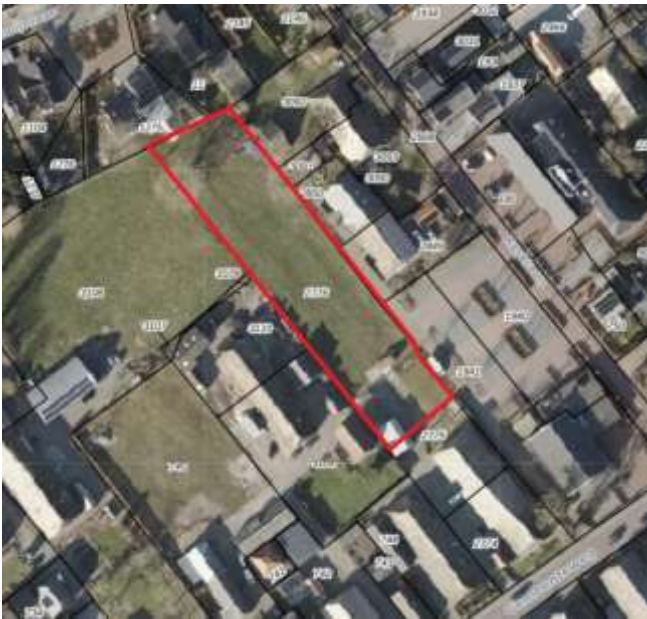
| | <p>Hieronder wordt in figuur 1 de onderzoekslocatie weergegeven en rood omlijnd.</p> <p><i>figuur 1: onderzoekslocatie (rood omlijnd)</i></p> <p>Het onderhavige onderzoek heeft betrekking op het terreindeel zoals opgenomen in bijlage 2.</p> |
