**RAPPORT VERKENNEND  
(ASBEST)BODEMONDERZOEK  
conform NEN5740 en NEN5707  
Hobergenstraat 11 - Albergen**

*Locatie:*  
Hobergenstraat 11  
7665 AC Albergen

Projectcode: 21036210

Rapportagedatum: 17 november 2021 (versie 2)

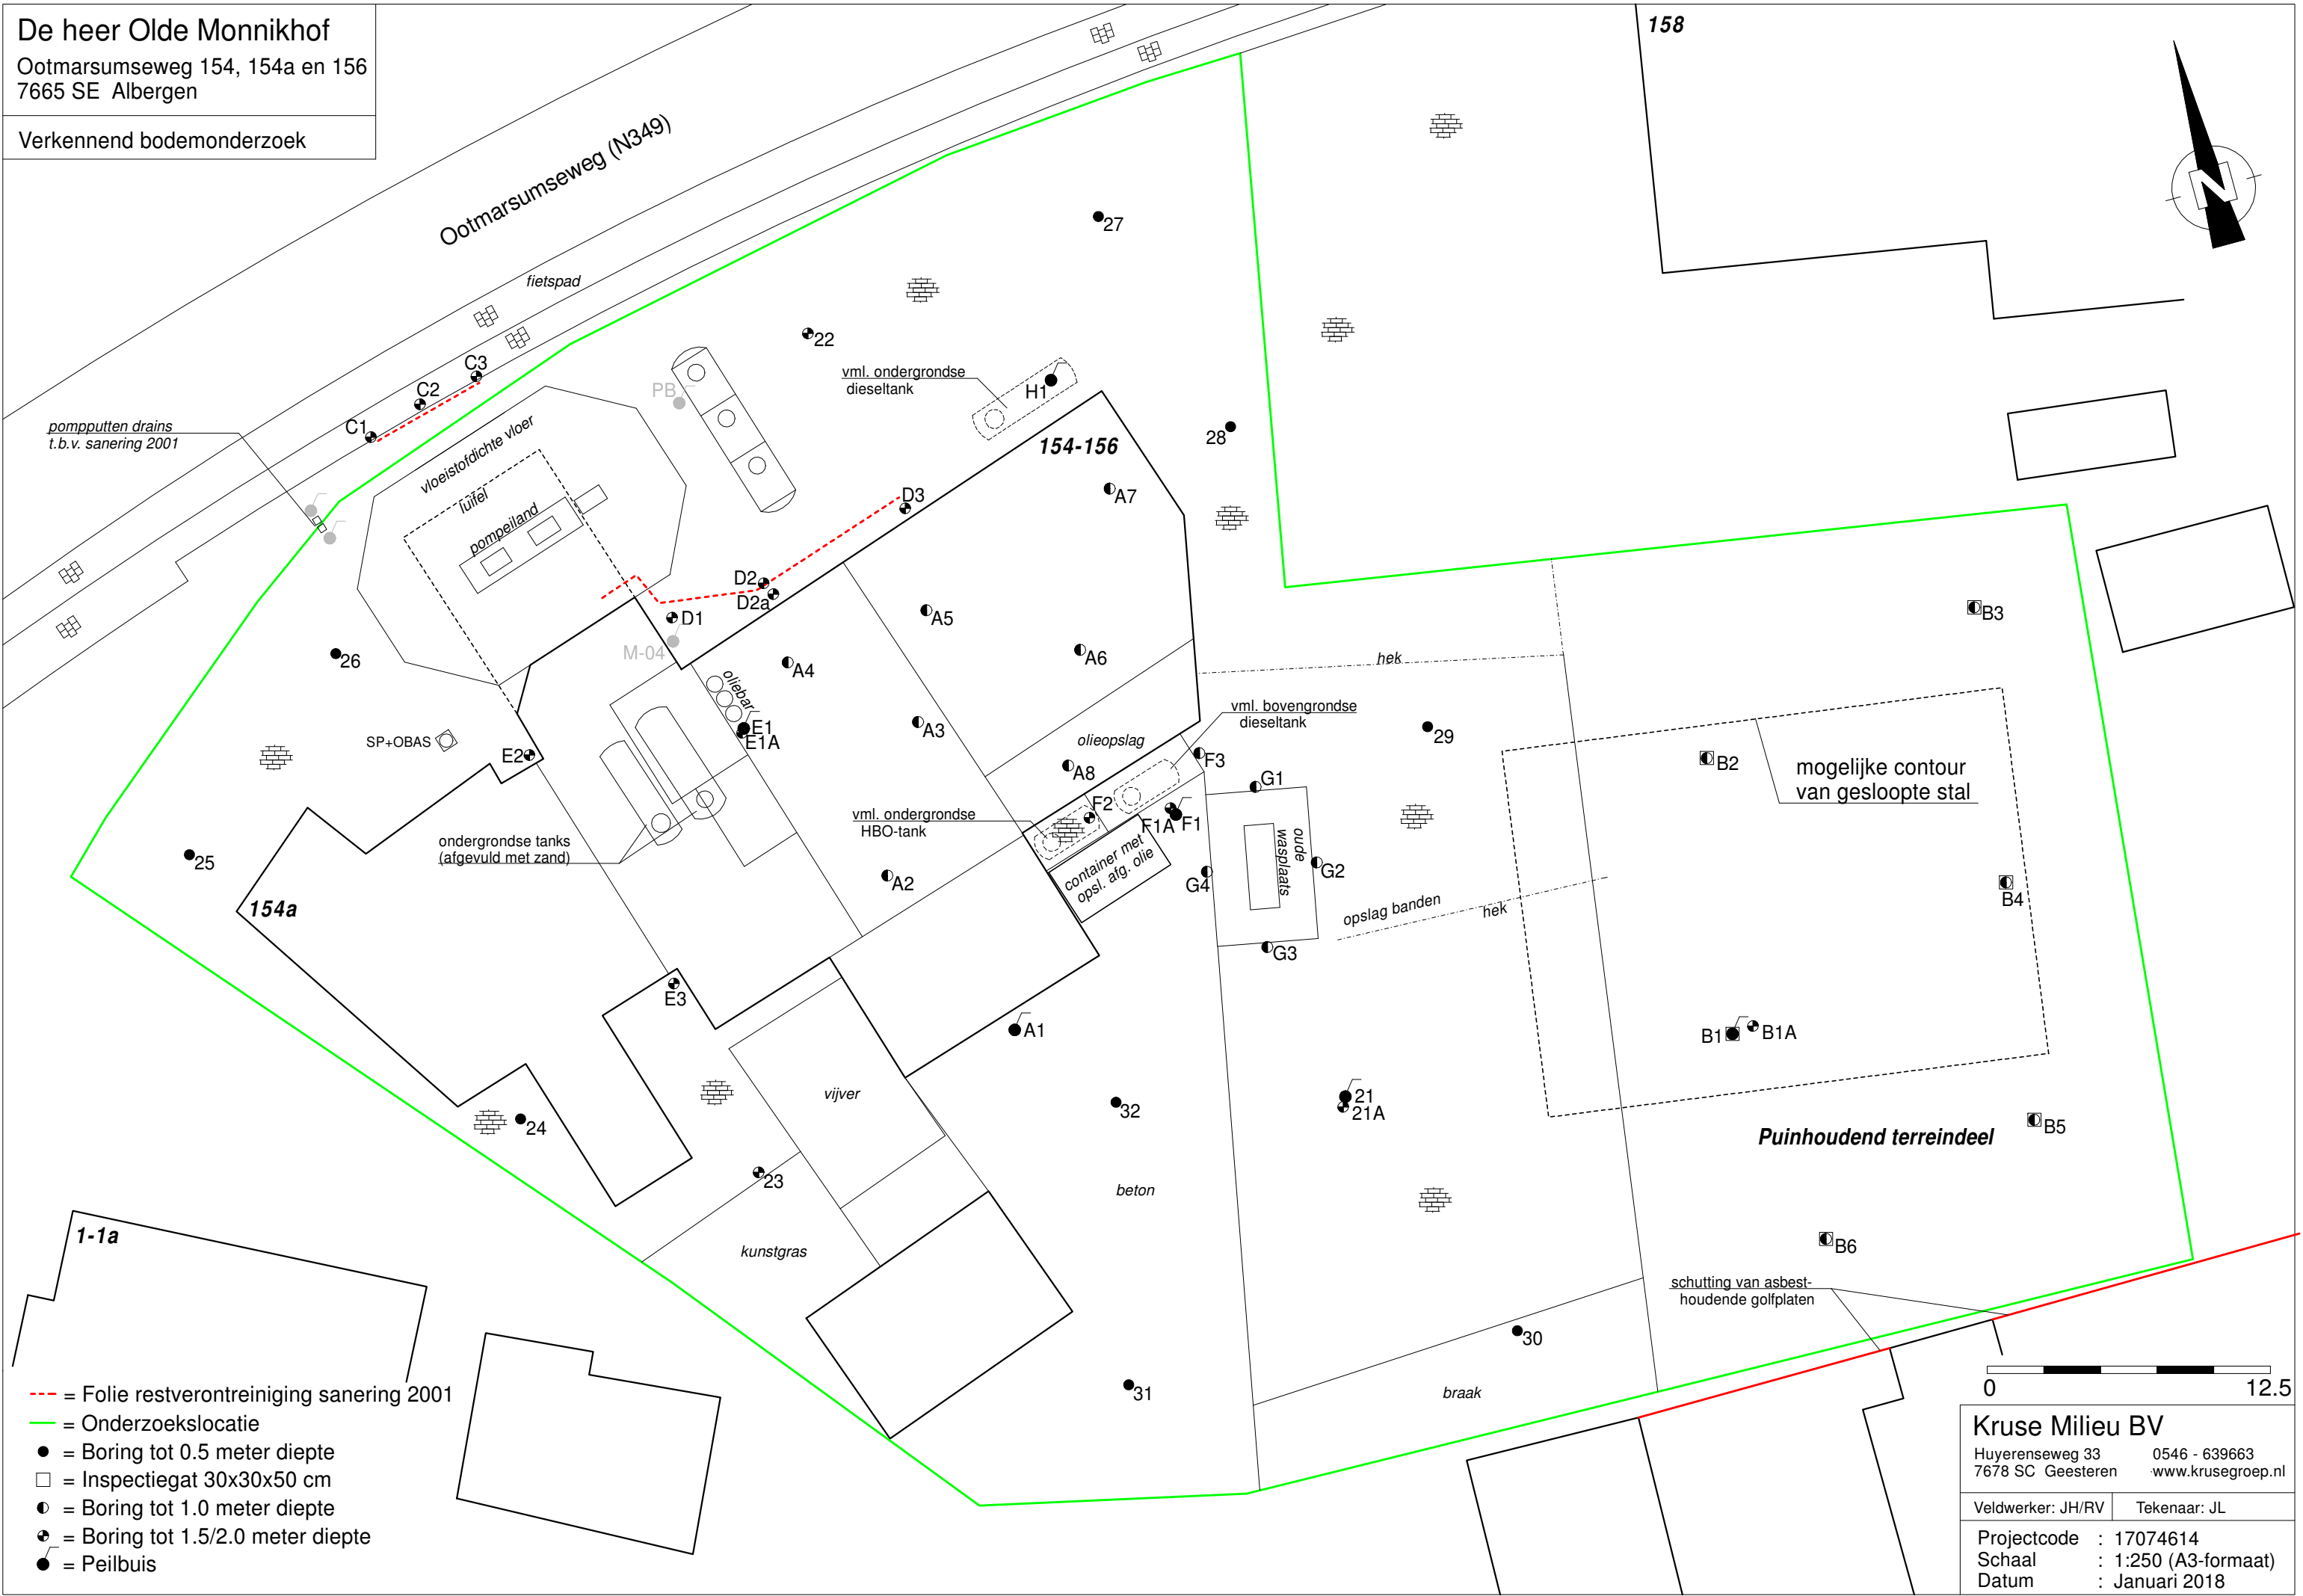
Verkennd bodemonderzoek

asbesthoudende  
erfafscheiding

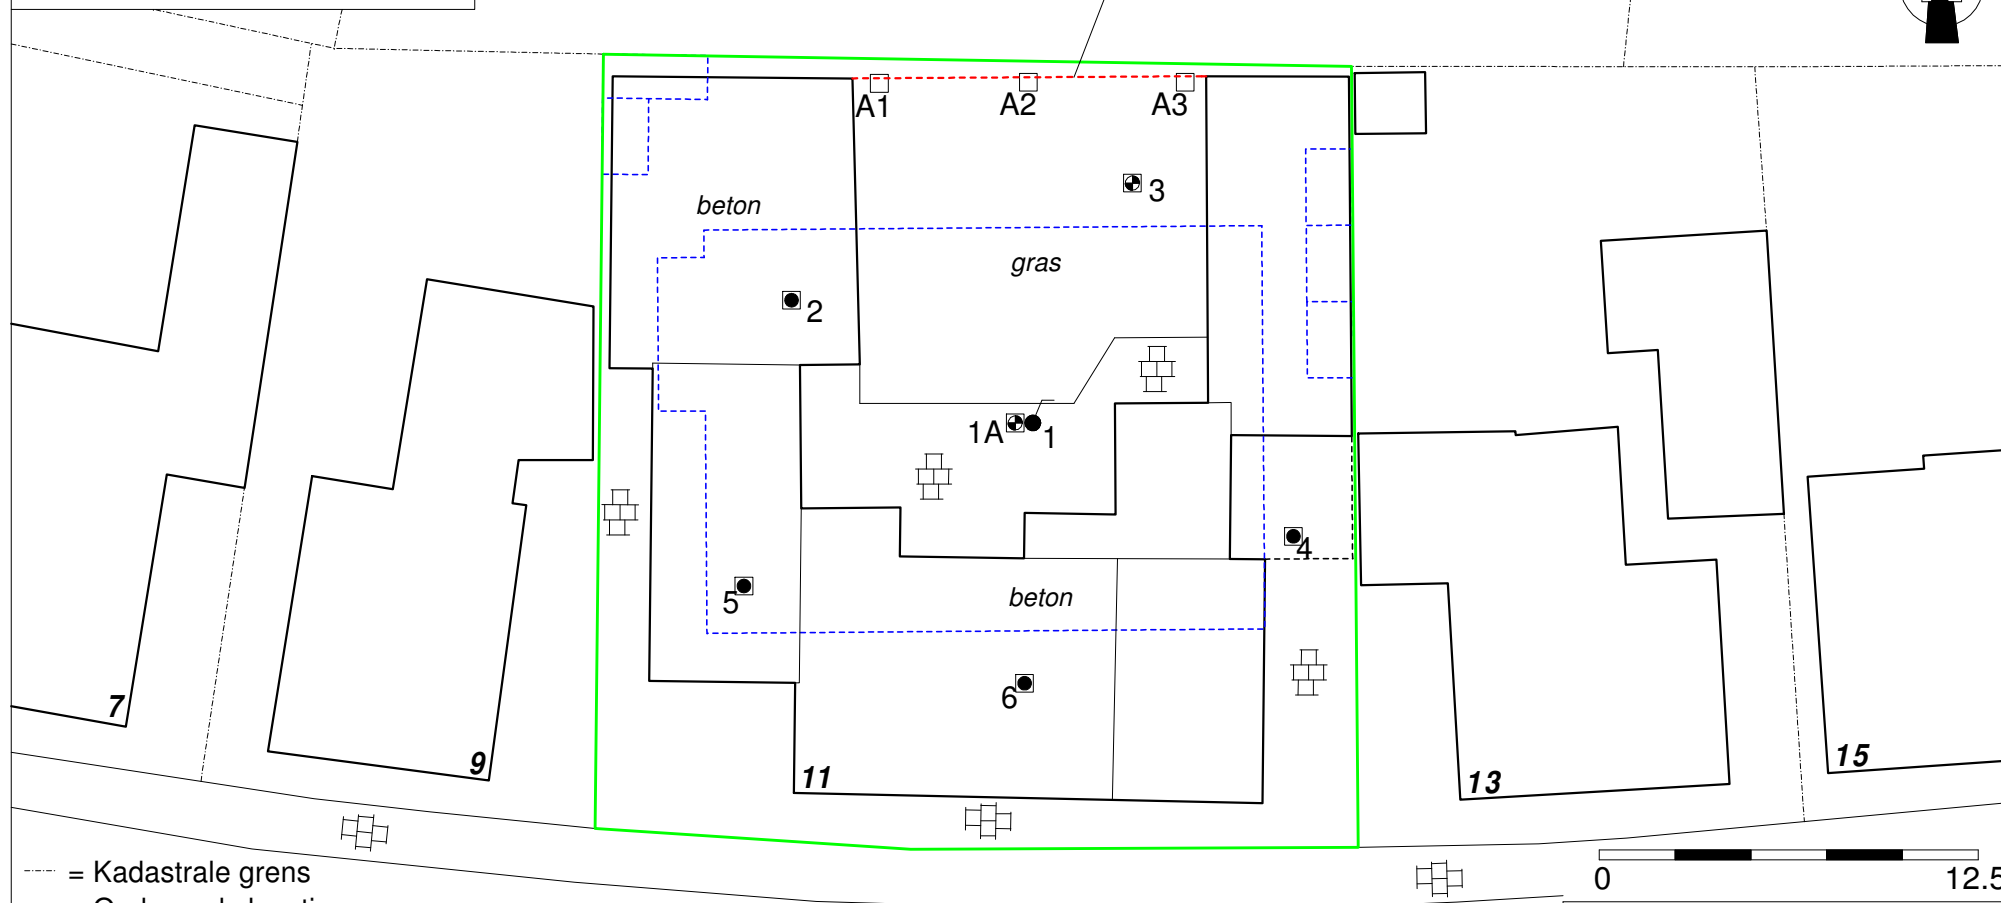
Boorplan verkennend bodemonderzoek Kruse Milieu BV, november 2021

- - - = Kadastrale grens
- = Onderzoekslocatie
- - - = Geplande nieuwbouw
- = Boring tot 0.5 meter diepte
- = Inspectiegat 30x30x50 cm
- ⊙ = Boring tot 1.0 meter diepte
- ⊕ = Boring tot 1.5/2.0 meter diepte
- = Peilbuis

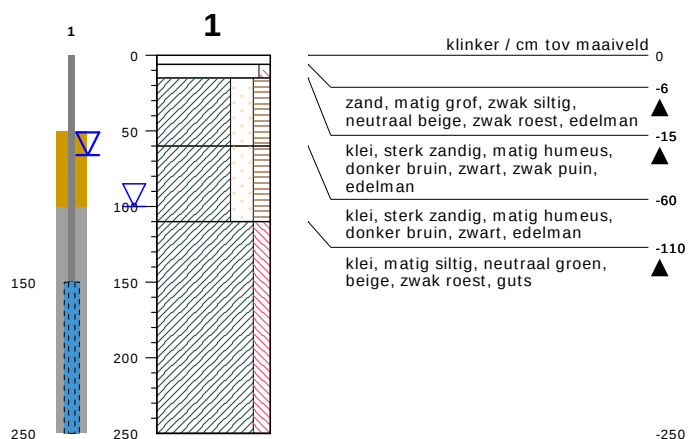
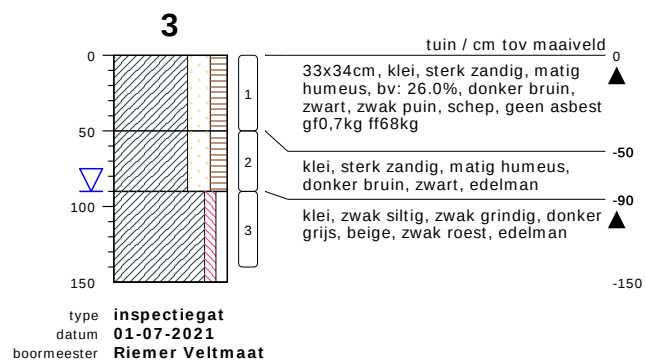
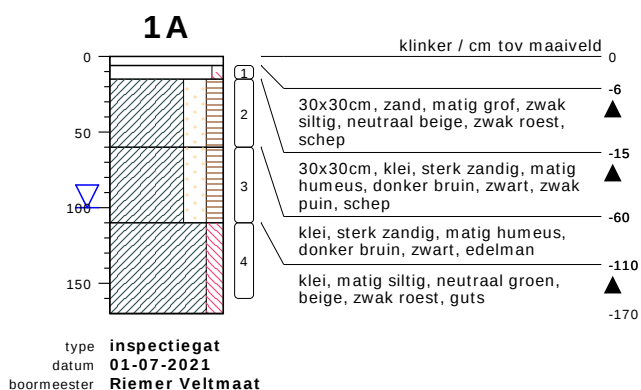
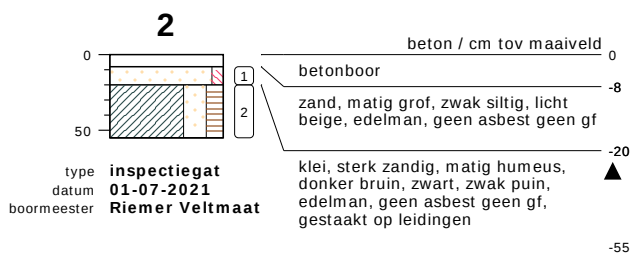
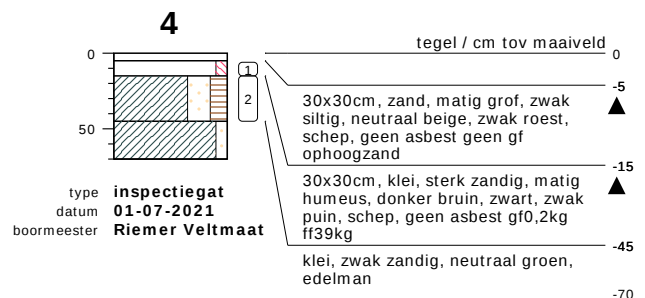
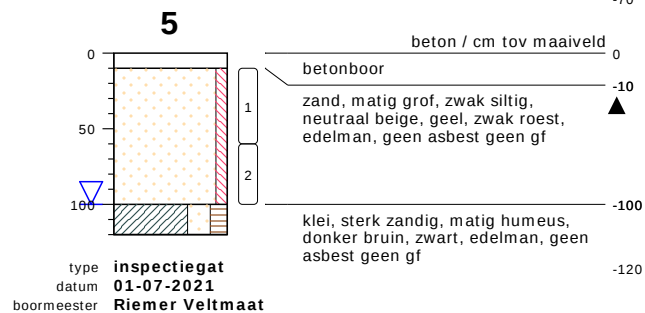
Bijlage II  
Boorstaten

## bodemprofielen schaal 1:50

onderzoek **Hobergenstraat 11 - Albergen**  
projectcode **21036210**  
getekend conform **NEN 5104**

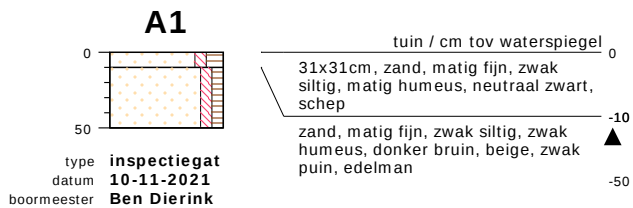
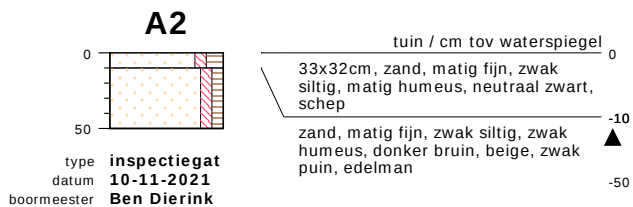
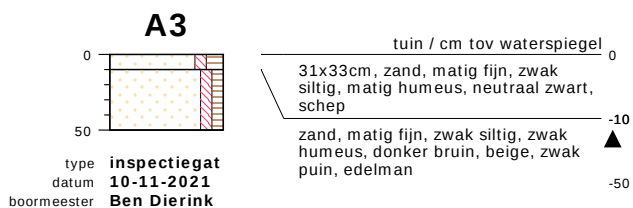
## bodemprofielen schaal 1:50

onderzoek **Hobergenstraat 11 - Albergen**  
projectcode **21036210**  
getekend conform **NEN 5104**
