**RAPPORT VERKENNEND BODEMONDERZOEK**  
**conform NEN5740 en NEN 5707**  
**Ootmarsumseweg 168 - Albergen**

## Rapport Verkennend Bodemonderzoek conform NEN5740 en NEN 5707 Ootmarsumseweg 168 - Albergen

Projectcode: 17074516

Rapportagedatum: 28 maart 2023

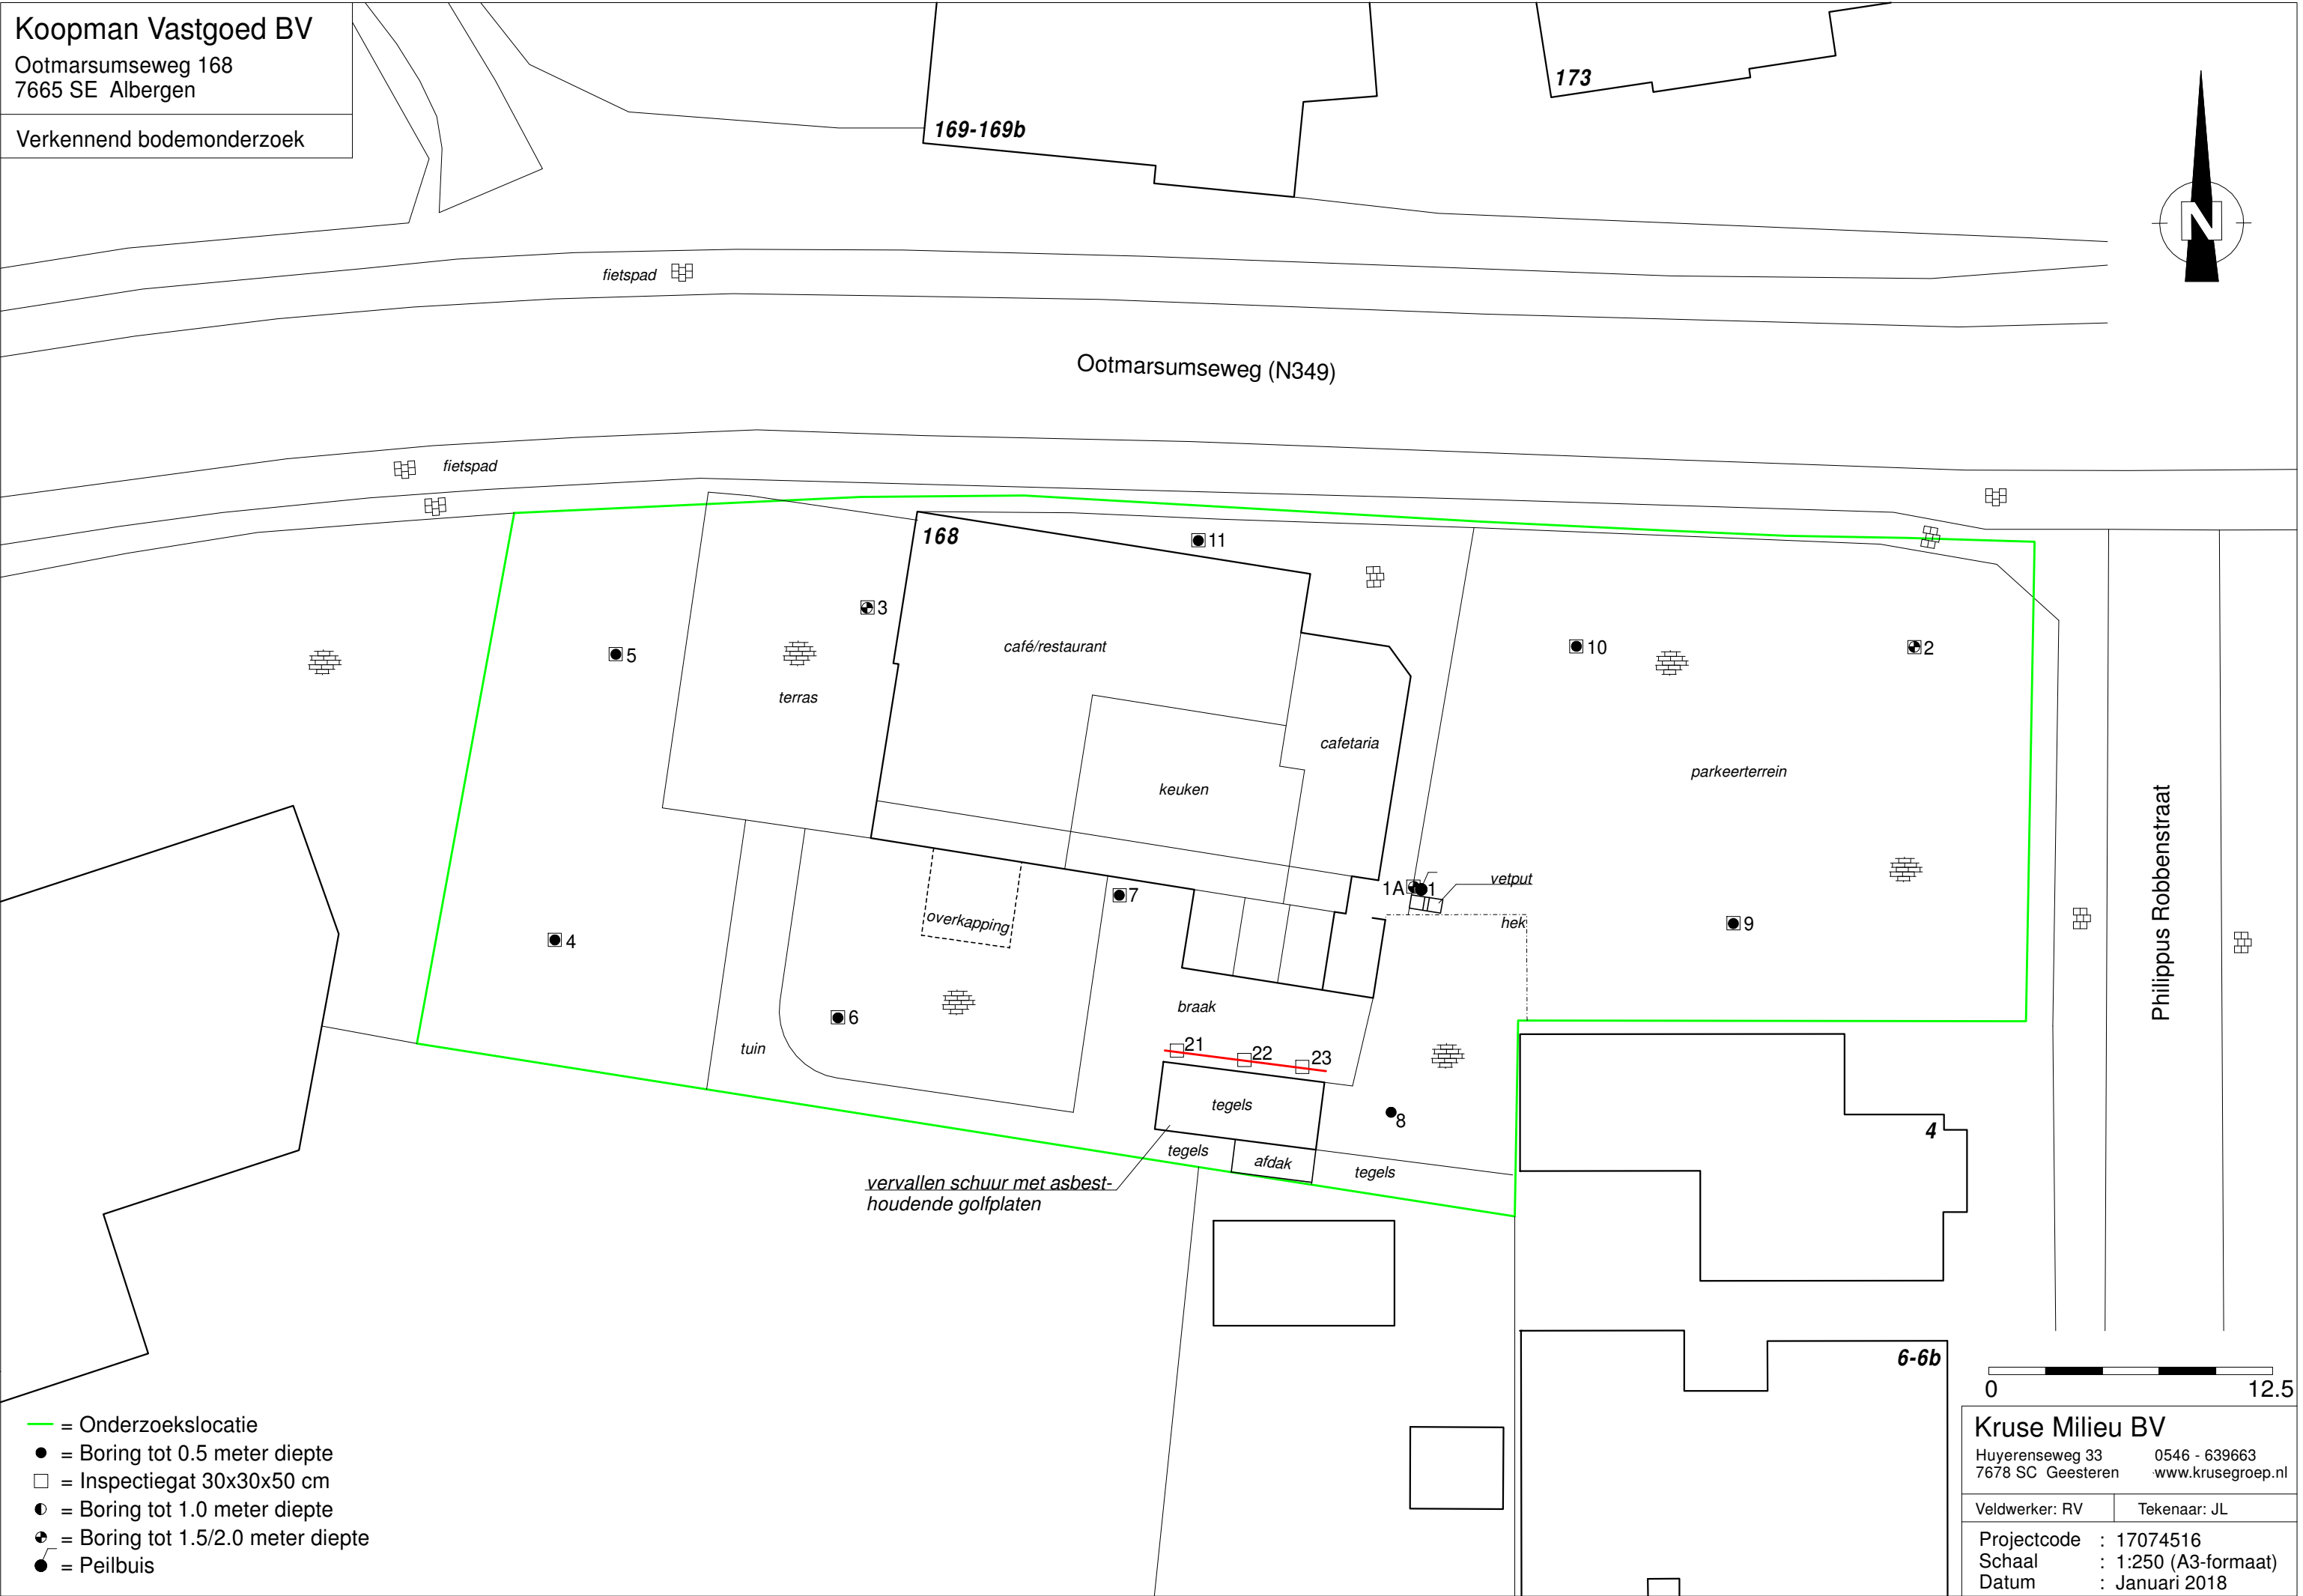
Bijlage I  
Regionale ligging locatie  
Situatieschets Kruse Milieu BV met boorlocaties

In bijlage I is de regionale ligging van de locatie weergegeven en is een situatieschets opgenomen waarop de boorlocaties zijn weergegeven.

De situering van de monsterpunten is weergegeven op de situatieschets van bijlage I.

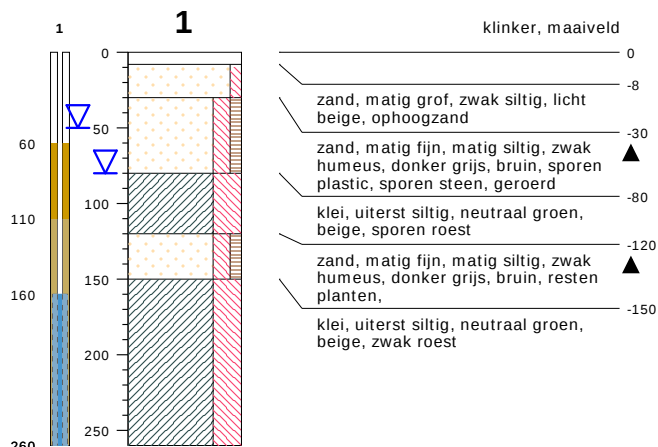
Bijlage II  
Boorstaten

Er is op 15 december 2017, ten behoeve van het plaatsen van de peilbuis, één boring verricht met behulp van een Edelmanboor. De boring is doorgezet tot een diepte van 2.6 meter en afgewerkt tot peilbuis (peilbuis 1). Er zijn geen grondmonsters genomen uit boring 1 in verband met de conserveringstermijn van enkele te onderzoeken parameters. Boring 1 zal opnieuw worden geplaatst voor het nemen van grondmonsters (boring 1A).

type **peilbuis met 1 filter**  
 datum **15-12-2017**  
 boormeester **Riemer Veltmaat**

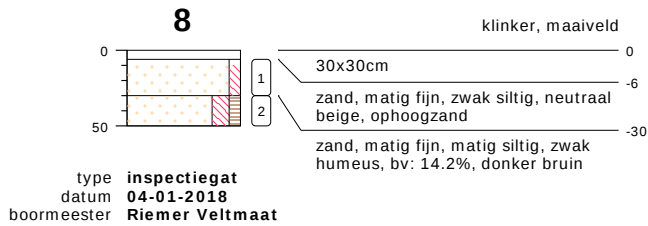
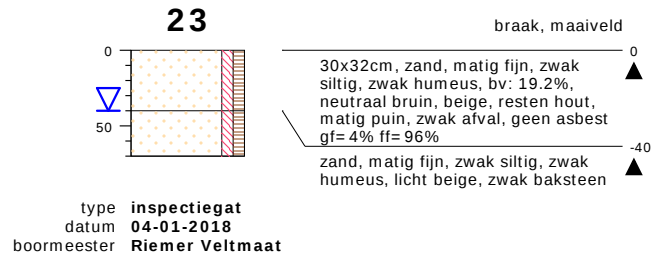
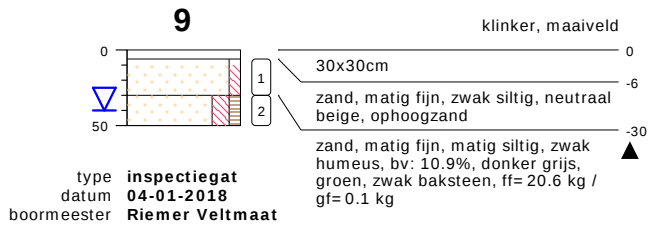
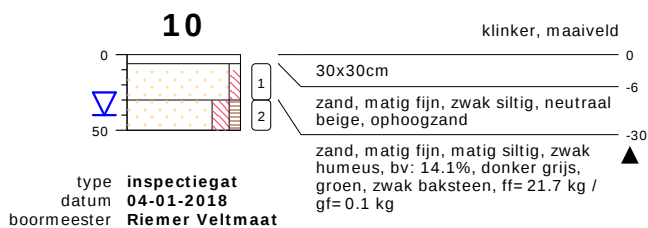
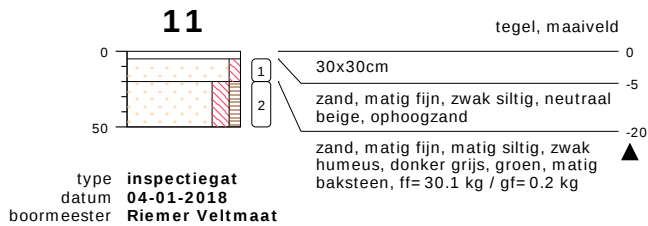
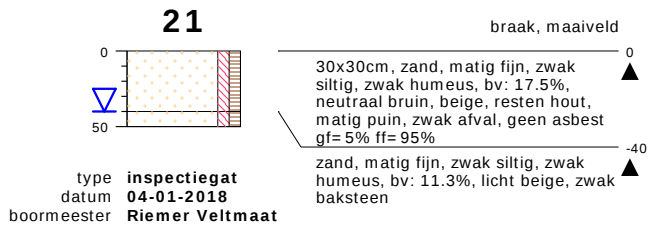
## bodemprofielen schaal 1:50

Tijdens de boorwerkzaamheden is de bodemopbouw beschreven en is de grond zintuiglijk beoordeeld op eventuele aanwezigheid van verontreinigingen. De boorbeschrijvingen zijn weergegeven in bijlage II.

De bodemopbouw ter plaatse van de onderzoekslocatie is globaal als volgt: tot circa 0.8 meter min maaiveld (m-mv) is voornamelijk matig fijn en matig grof en zwak siltig zand aangetroffen. Hieronder is tot einde boordiepte (2.6 m-mv) voornamelijk uiterst siltig klei aangetroffen. In de ondergrond zijn roesthoudende lagen aangetroffen. Er zijn bodemvreemde materialen waargenomen, die zouden kunnen duiden op de aanwezigheid van een bodemverontreiniging. Deze zijn in tabel 2 weergegeven. Door de veldwerker zijn visueel geen asbestverdachte materialen waargenomen op het maaiveld, in de puinlagen of in de bodem.
