## Verkennd Bodemonderzoek

Project: 2022-043

Locatie: Bovenbroeksweg 18-18a te Manderveen

Datum: 4 maart 2022

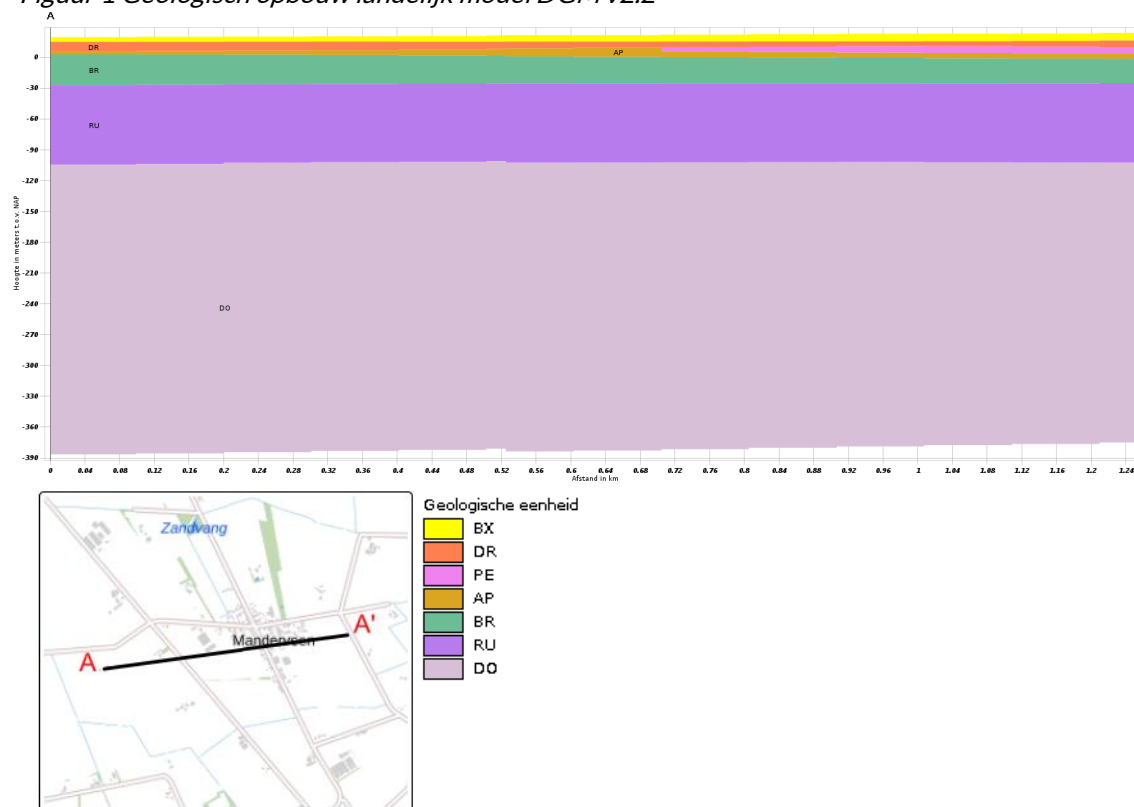
De regionale geohydrologische bodemopbouw is weergegeven in onderstaande figuur.

*Figuur 1 Geologisch opbouw landelijk model DGM v2.2*

De boorlocatie bevindt zich circa 20 meter boven NAP.

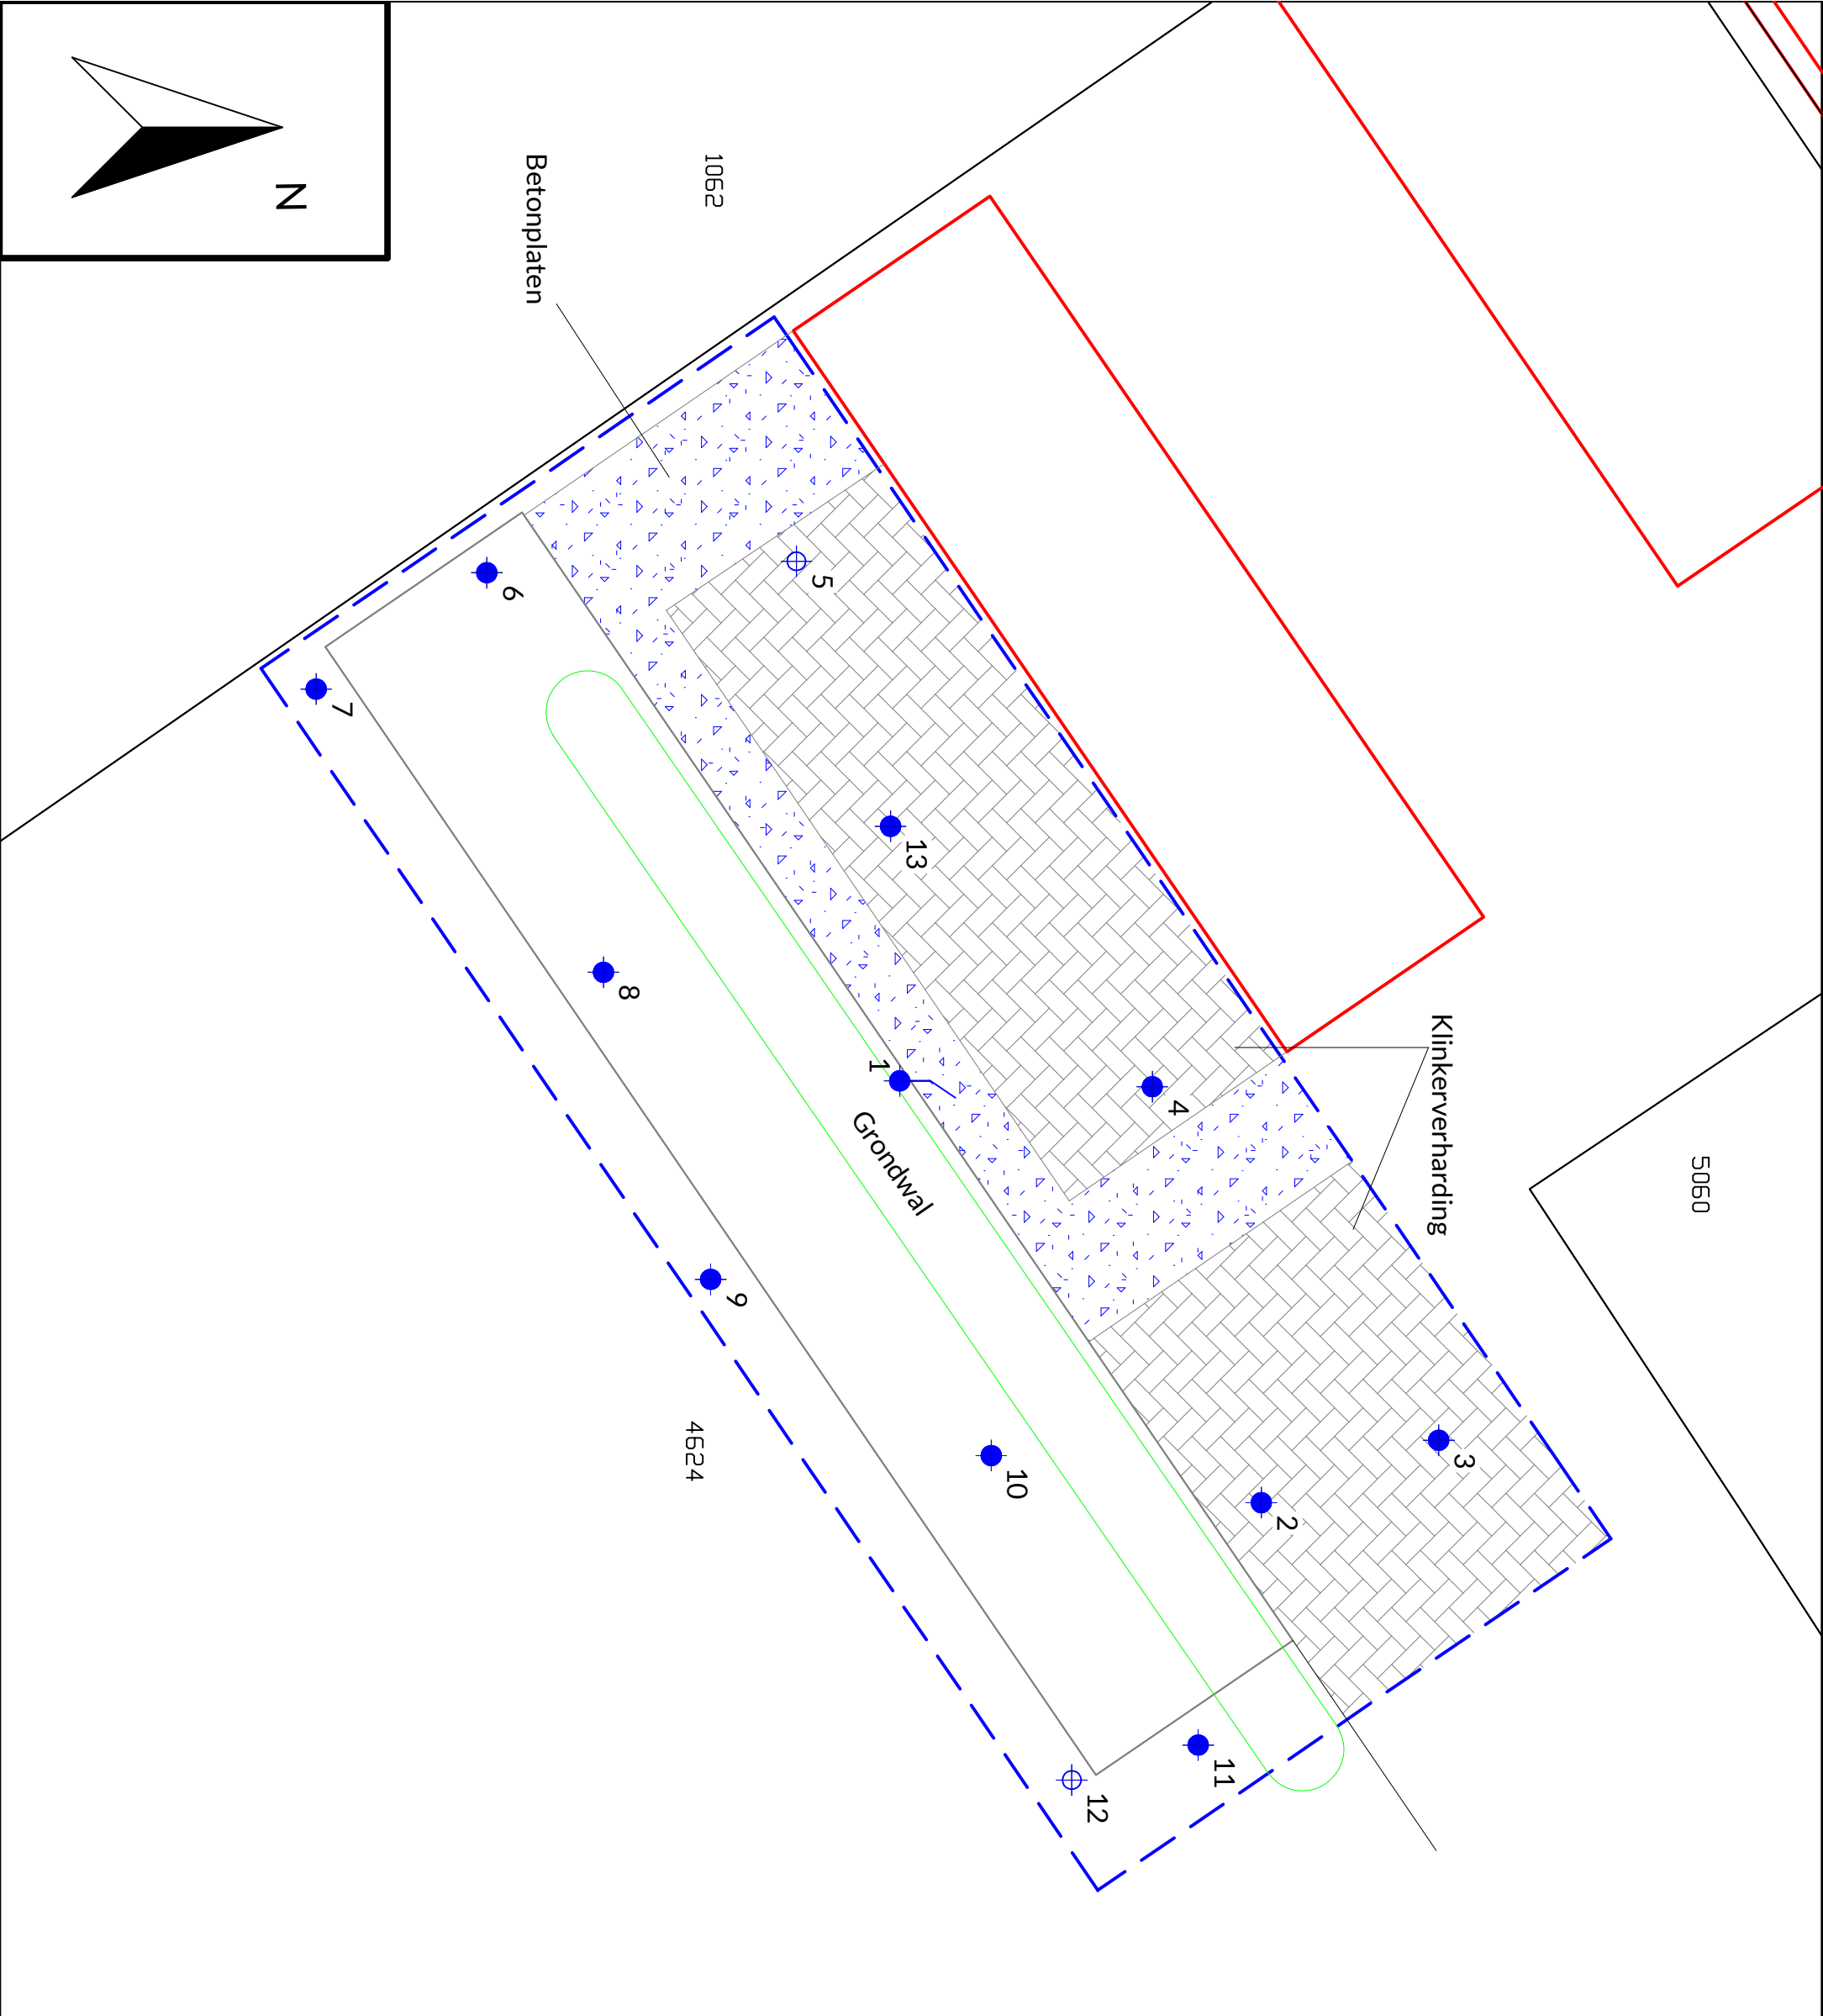
Overzichtstekening boorpunten

De veldwerkzaamheden zijn uitgevoerd op 18 februari 2022 (plaatsing peilbuis en monsternamen grond), 25 februari 2022 (monsternamen grondwater). De positie van de boorlocaties zijn weergegeven in bijlage III.

- Peilbuis
- Boring tot 0.5 m -mv
- Boring tot 2.0 m -mv

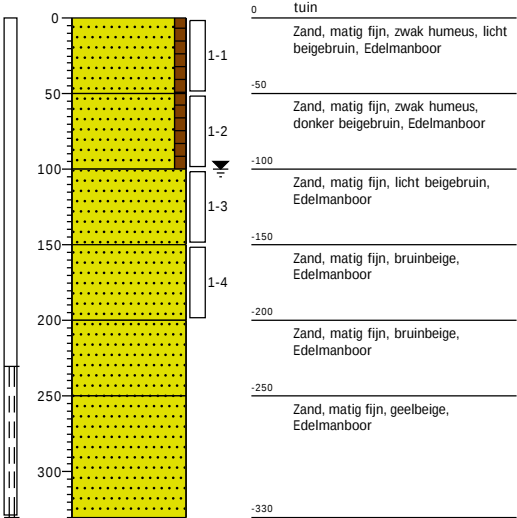
**Boring: 1**

Datum: 18-2-2022  
GWS: 100

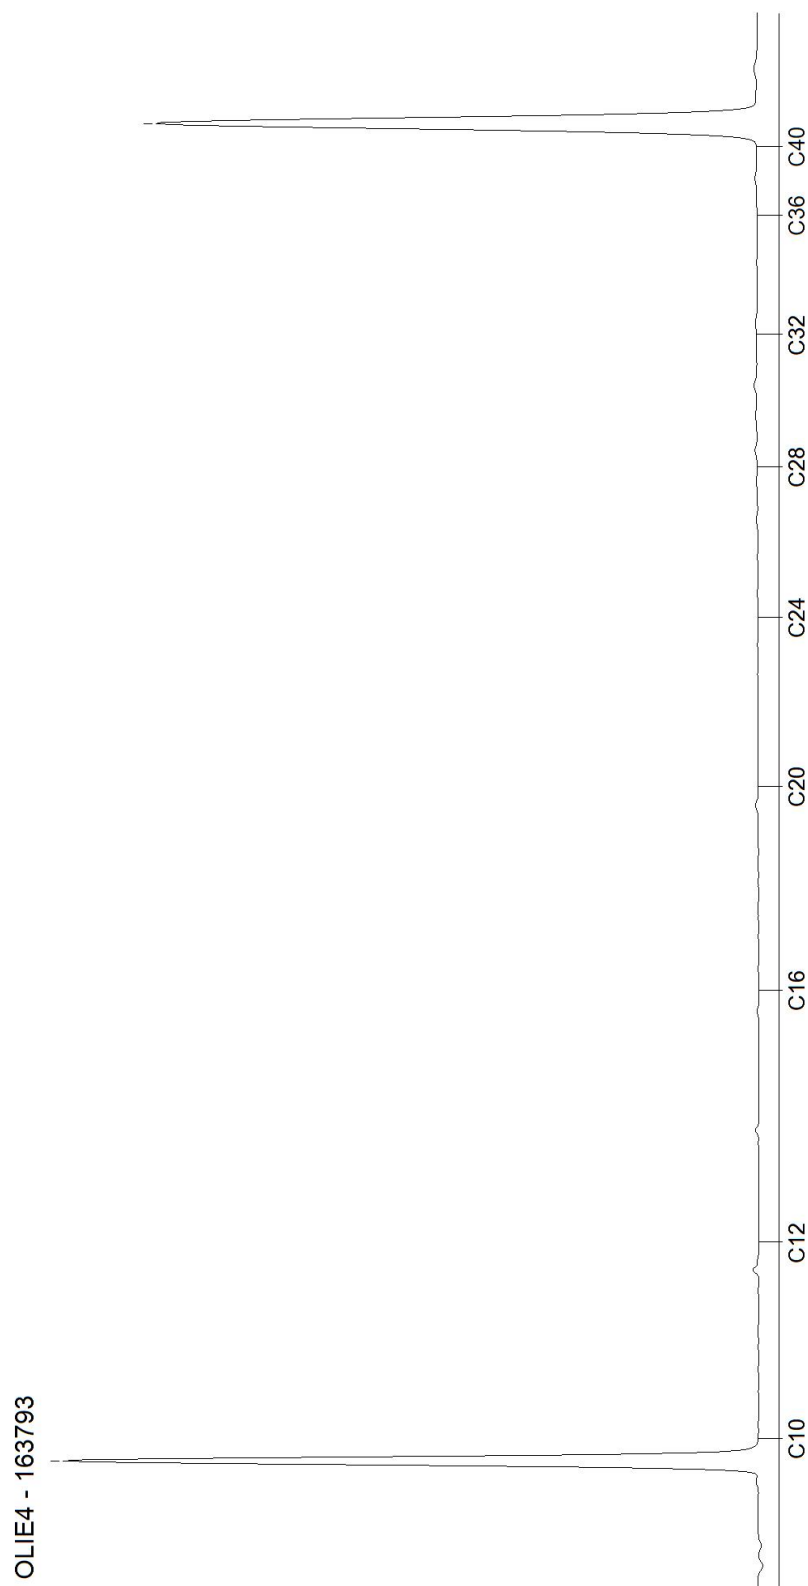
**Monster beschrijving: BM1**

CHROMATOGRAM for Order No. 1129389, Analysis No. 163793, created at 25.02.2022 07:49:50

In de bovengrondmengmonsters BM1 en BM2 zijn geen verhogingen aangetroffen. In het ondergrondmengmonster OM1 zijn eveneens geen verhogingen aangetroffen.

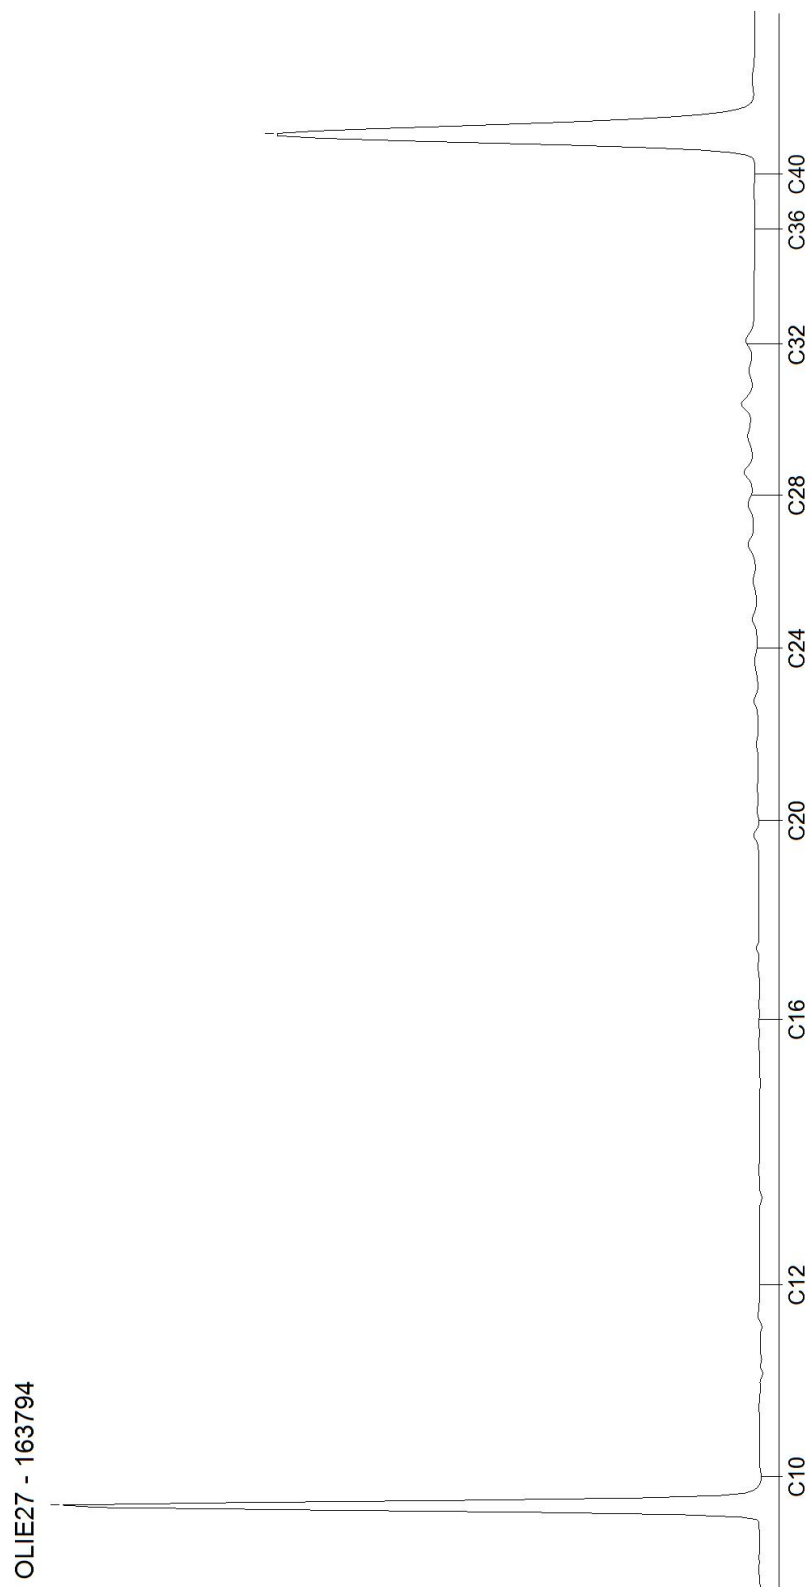
**Monster beschrijving: BM2**

CHROMATOGRAM for Order No. 1129389, Analysis No. 163794, created at 24.02.2022 14:19:15

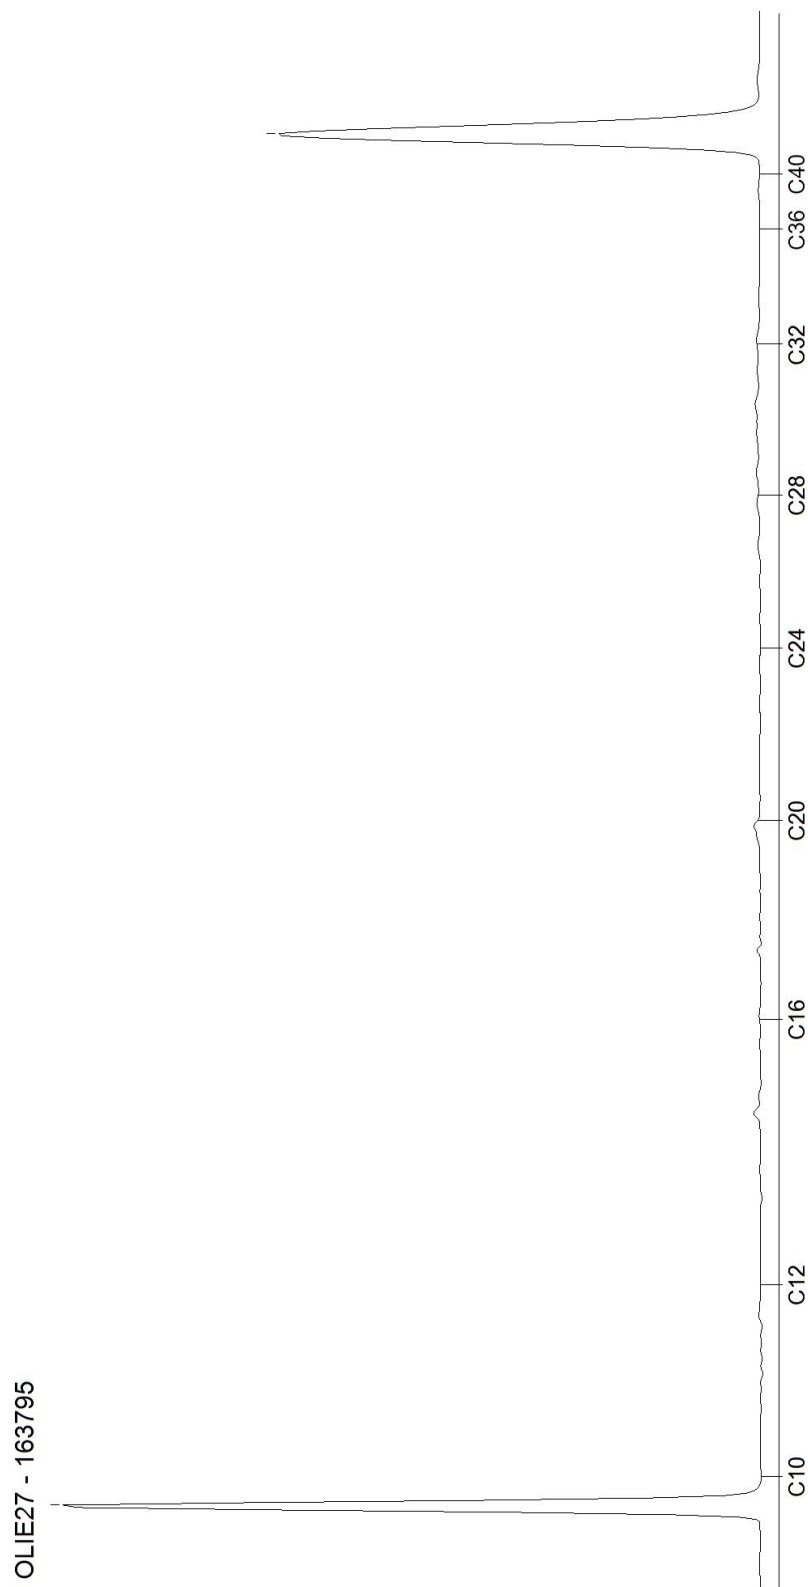
**Monster beschrijving: OM1**

CHROMATOGRAM for Order No. 1129389, Analysis No. 163795, created at 24.02.2022 14:19:15

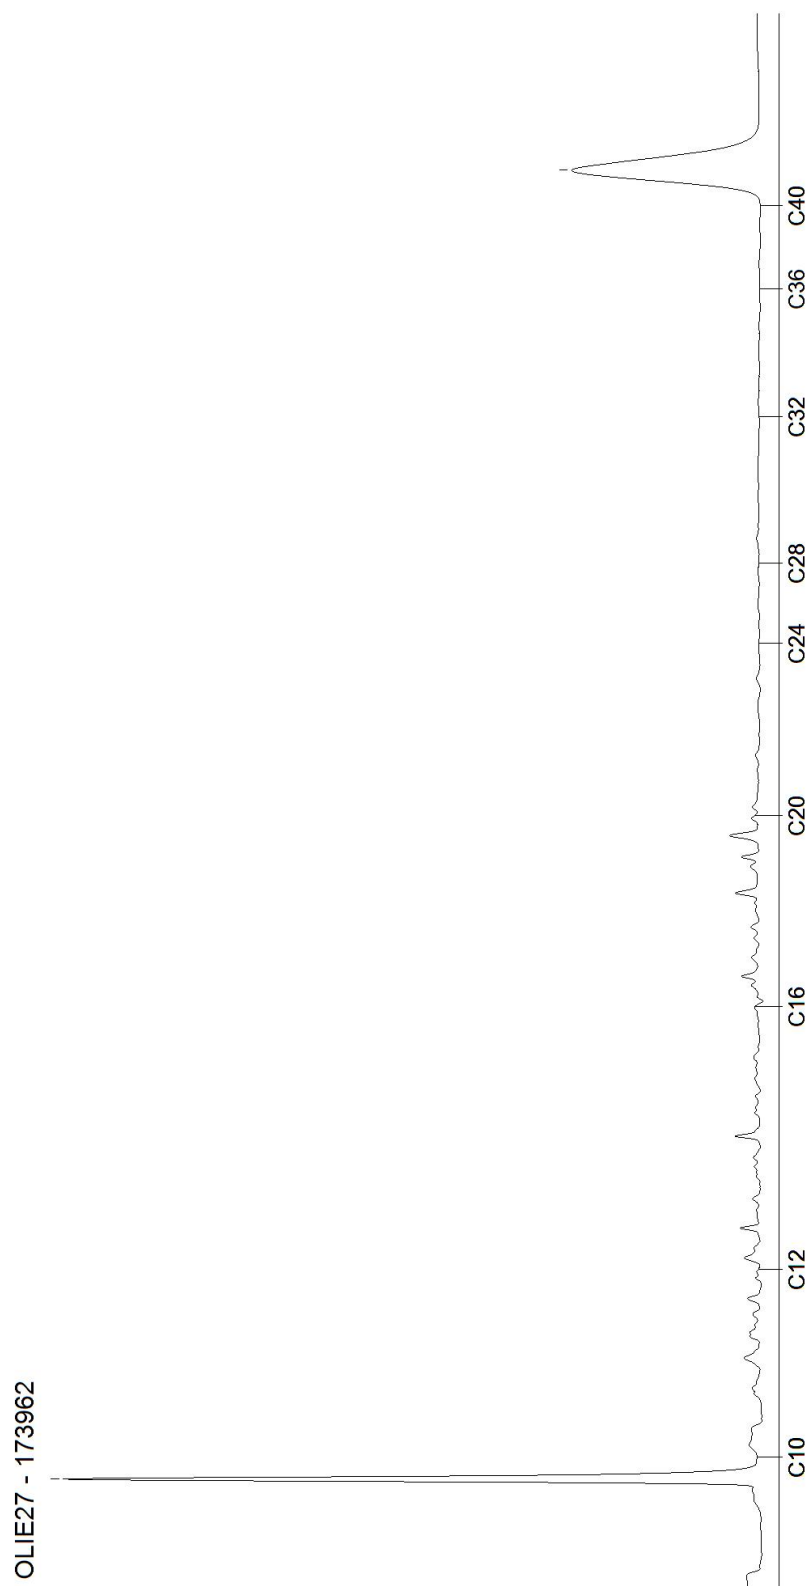
**Monster beschrijving: Pb1wm1**

CHROMATOGRAM for Order No. 1131479, Analysis No. 173962, created at 01.03.2022 11:27:45

In het grondwatermonster Pb1wm1 is een lichte verhoging barium aangetroffen.
